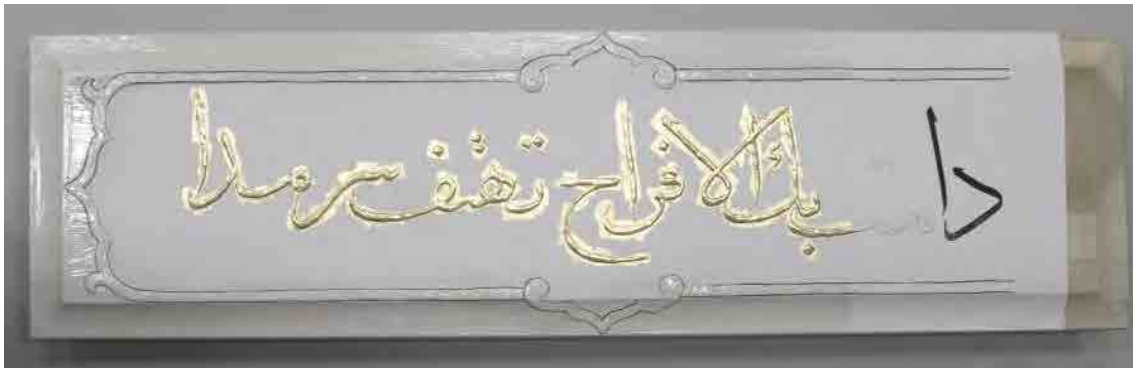
Abb. 334: Herstellungstechnische Kopie eines Inschriftenpanels des Damascus Room, Metropolitan Museum of Art, New York, 2009, Schrifttafel nach dem Vergolden der Pastiglia-Buchstaben (auf dem Rand der Tafel ist bereits das glänzende Anlegeöl für die Zinnfolie aufgetragen)

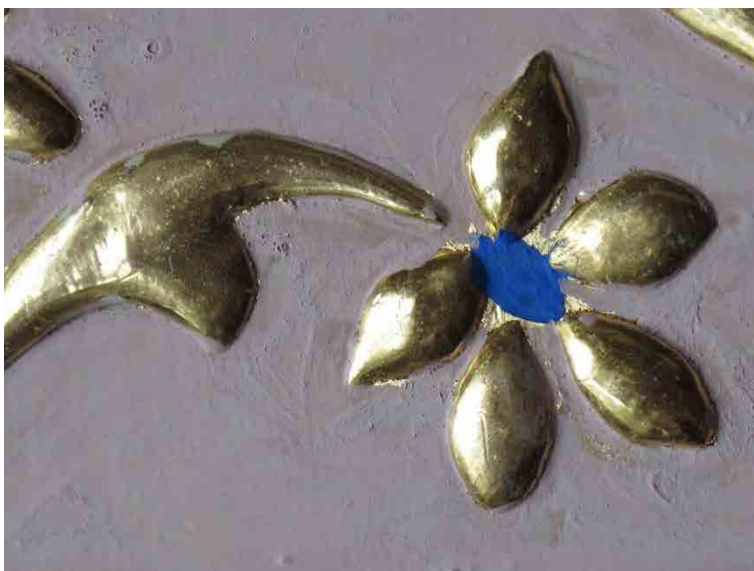
Abb. 335: vergoldetes Pastiglia-Motiv, Rekonstruktionsversuch mit 12%igem Hasenhautleim als Bindemittel für die Pastiglia-Masse (Füllstoff: Lenzin, Fa. Kremer), mit Wasser benetzt und vergoldet, mit Achat auf Hochglanz poliert

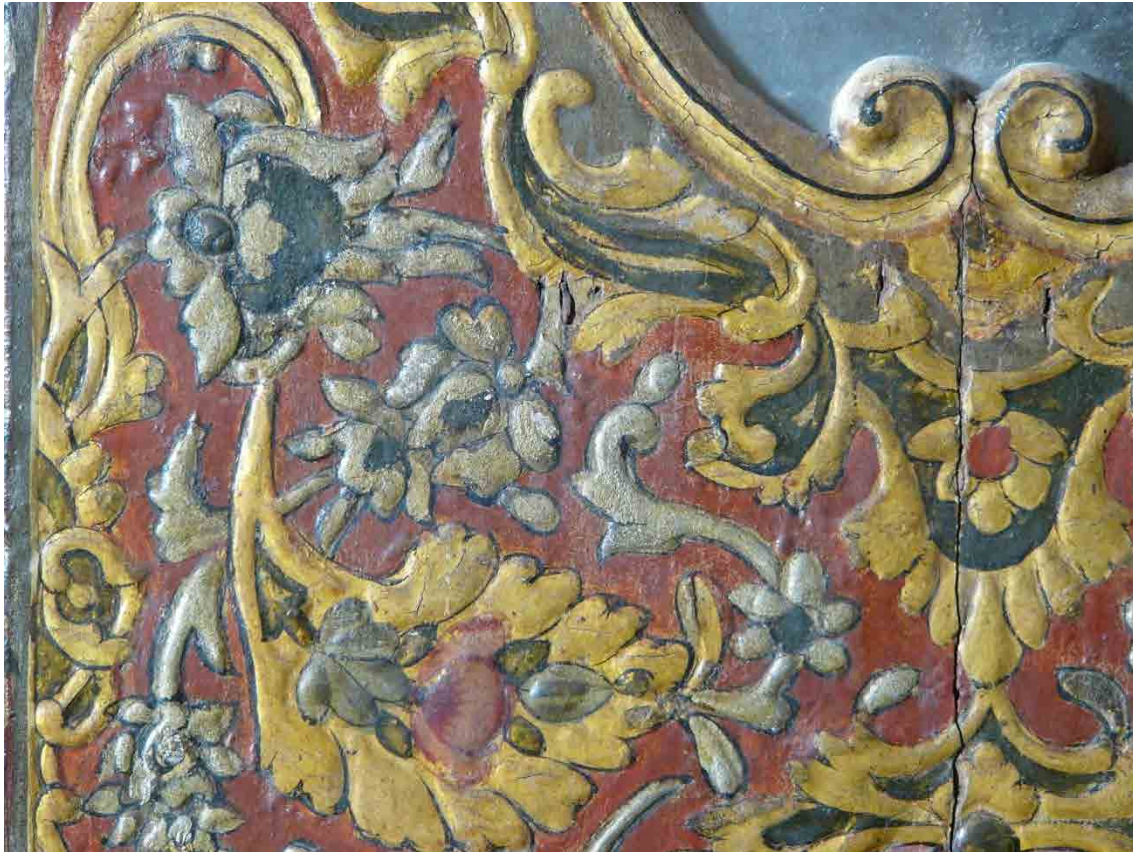
Abb. 336: Damaskuszimmer, Museum für Völkerkunde, Dresden, datiert 1225 H / 1810-11 AD, Detail der Mittelfüllung der rechten, großen Wandschrantür

Bei größeren, zu vergoldenden Flächen kamen verschiedene Anlegetechniken zum Einsatz. Im Dresdner Damaskuszimmer wurde ein ölhaltiges Anlegemittel bei den Vergoldungen der großen Wandschrantür festgestellt, das auf der weißen, Gipsgrundierung liegt (Abb. 336).<sup>460</sup>

<sup>460</sup> Querschliff Damaskuszimmer T2/1 im Anhang.

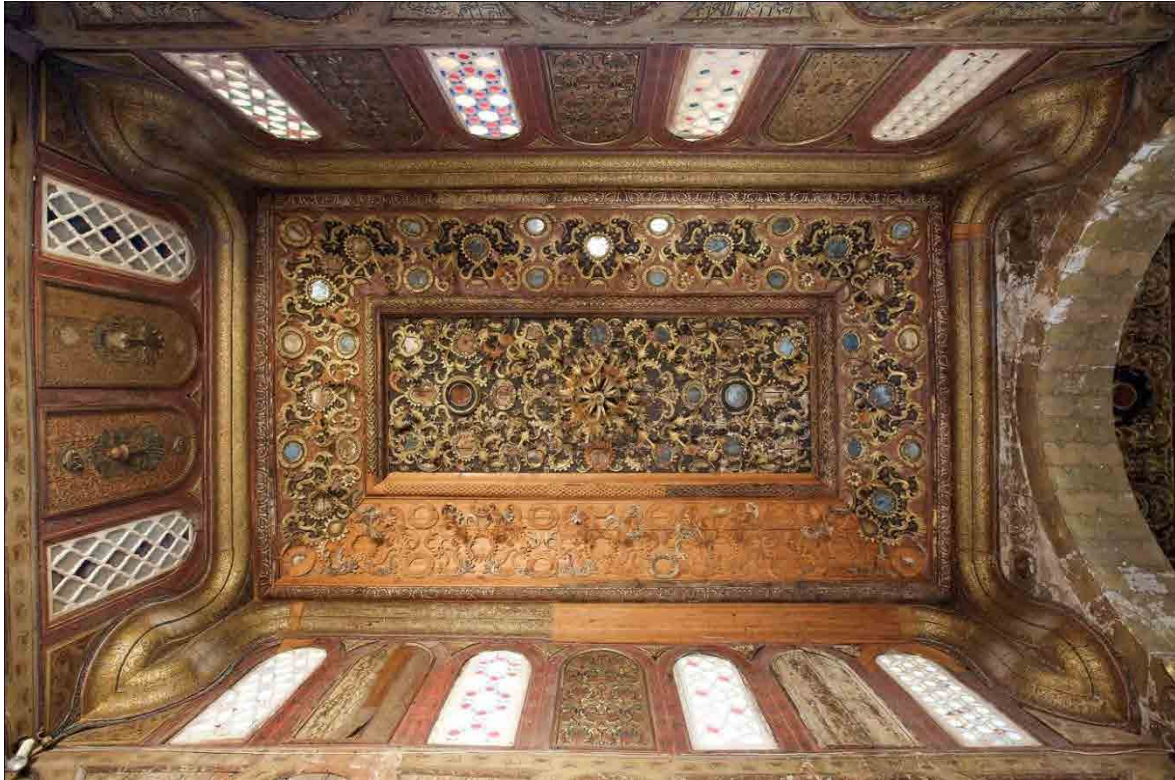
Abb. 342: Qaṣr al-ʿAẓm Hama, NO-Raum im OG des nördlichen Hofes, ṭazar-Decke

In den 1780 – 1784 entstandenen Prunkräumen im Qaṣr al-‘Aẓm in Hama sind Spiegel bereits in großer Anzahl verwendet worden. So enthält die *ṭazar*-Decke im NO-Raum des oberen, nördlichen Hofes einen Rahmen, der komplett mit geschnitzten und vergoldeten Spiegelrahmen besetzt ist (Abb. 342, S. 239). Die Decke des Nord-Raumes im Ostflügel des nördlichen oberen Hofes zeigt neben ähnlichen, geschnitzten Spiegelrahmen im äußeren

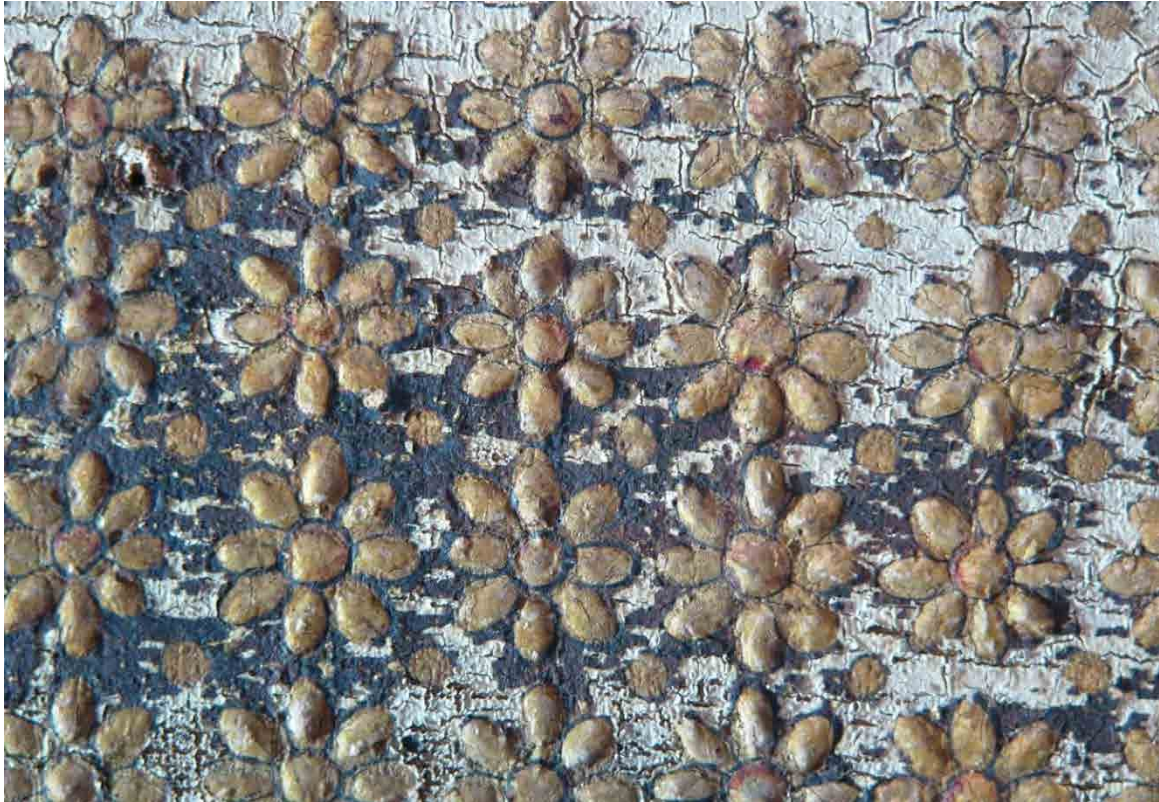
Abb. 345: Qaşr al-‘Azm Hama, NO-Raum im OG des nördlichen Hofes, Paneelrahmen mit regelmäßigem Blümchenmuster oberhalb der Fenster in der Nordwand, komplett vergoldete Oberfläche, der Hintergrund mit transparenter, dunkelroter, heute verbräunter Farbe bemalt

Im Qaṣr al-‘Azm Hama wurden im nordöstlichen Raum im Obergeschoss des nördlichen Hofes etliche Bauteile mit großflächigen Vergoldungen versehen. Dazu zählen z. B. das voluminöse, konvex gewölbte Deckengesims, fein geschnitzte Rahmenleisten der Decke, geschnitzte Rosetten an den Wänden und sämtliche Spiegelrahmen und Blumenschnitzereien an der Decke (Abb. 342 – Abb. 345). Außerdem sind einige Wandpaneele mit feinem goldenem Pastiglia-Blümchen-Dekor ebenfalls vollflächig vergoldet worden, nachdem die Pastiglia-Motive getrocknet waren. Nach der Vergoldung und entsprechender Politur wurde die dunkelrote, transparente Hintergrundfarbe unter Aussparung der erhabenen Blütenmuster um jede einzelne Blüte herum aufgetragen (Abb. 345).

<sup>470</sup> Details auf dem vergoldeten Mittelfeld des *maşabb*, Damascus Room, Metropolitan Museum of Art, New York; Qaşr al-‘Azam Hama, NO-Raum im OG des nördlichen Hofes, Paneelrahmen mit regelmäßigem Blümchenmuster oberhalb der Fenster in der Nordwand, komplett vergoldete Oberfläche, der Hintergrund mit transparenter, dunkelroter, heute verbräunter Farbe bemalt, vgl. Abb. 345.

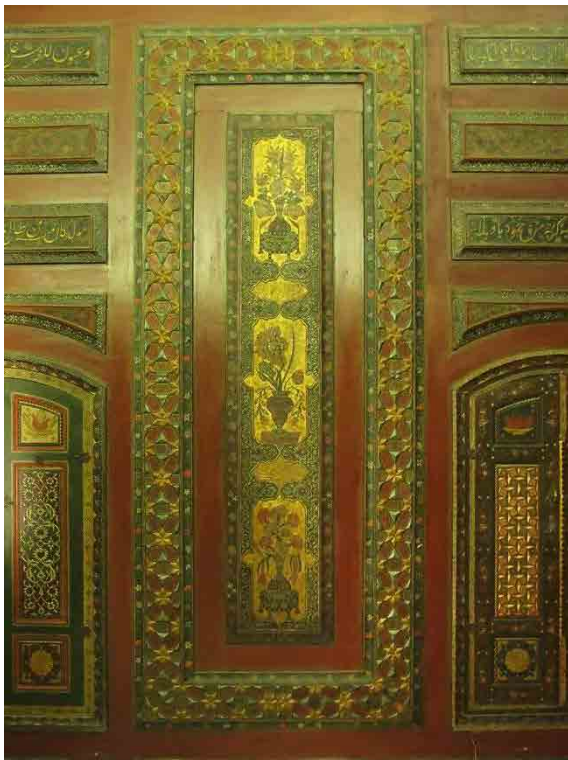
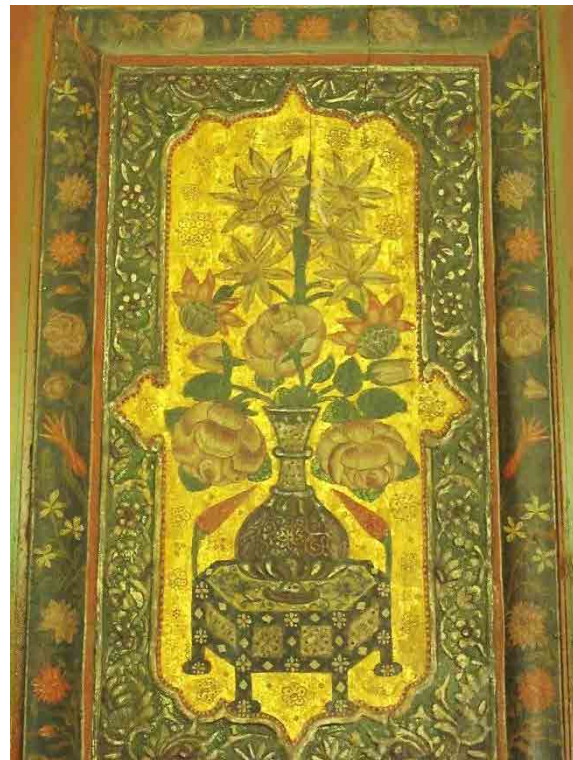
Abb. 346: Nationalmuseum Damaskus, „Damascene Hall“, Wandpaneel an der Westseite des Raumes, Blumenvasen- und Schriftkartuschen mit Goldhintergrund

Abb. 347: Nationalmuseum Damaskus, „Damascene Hall“, Wandpaneel an der Westseite des Raumes, untere Blumenvasenkartuschen mit Goldhintergrund, Detail aus Abb. 346

Im Nationalmuseum Damaskus befinden sich zwei Wandpaneele, die großflächige Vergoldungen der Blumenvasen- und Schriftkartuschen mit Punzierungen aufweisen (Abb. 346, Abb. 347, Details siehe im folgenden Kapitel).

Zwei einzigartige Paneele mit vielfältigen Punzierungen sind im Nationalmuseum Damaskus in der „Damascene Hall“ erhalten (Abb. 346, Abb. 347, Abb. 351 - Abb. 354). Sie stammen aus der außergewöhnlichen *qā'a* des Bait 'Abd al-Qādir Mardam Bek, deren Teile 1958-62 in das Nationalmuseum versetzt wurden.<sup>464</sup> Nach Annie-Christine Daskalakis Mathews sind die Paneele 1150 H / 1737–1738 AD datiert.<sup>465</sup> Auf den beiden Paneelen sind die Hintergründe der Schrift- und Blumenvasenkartuschen vergoldet. Auf Hintergrund, Vasen und Tischchen finden sich Punzierungen mit unterschiedlichen Punzformen (Abb. 351 - Abb. 354). Die Umrisslinien der Buchstaben in den jeweils zwei Schriftkartuschen der beiden Paneele sind ebenfalls punziert (Abb. 354).

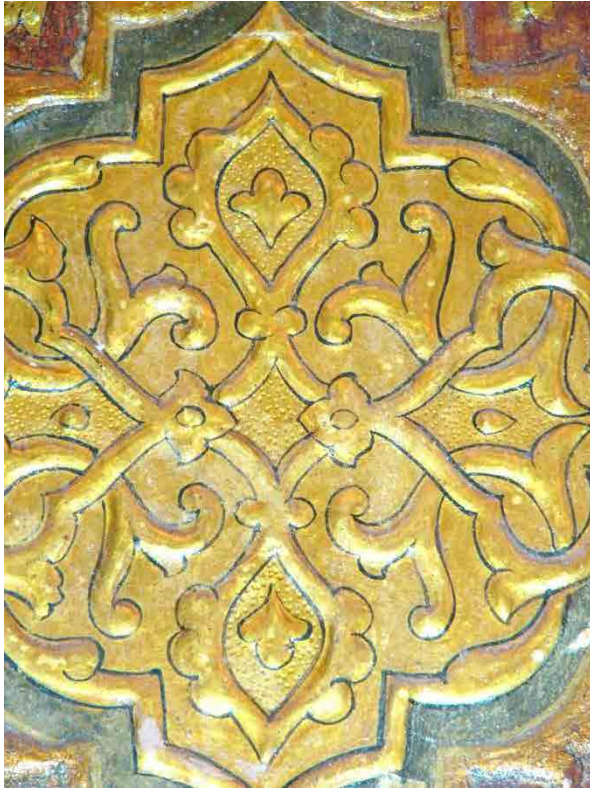
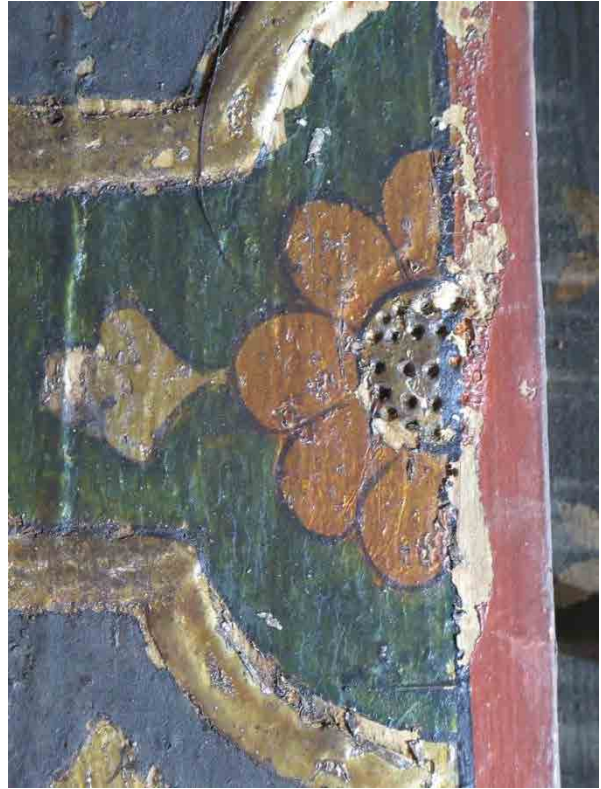
Abb. 348: Punzierung in goldenen Medaillons, Bait as-Sibā'ī, Kat.-Nr. XIII-227, *qā'a* im Nordflügel, östlicher *ṭazar*, datiert 1187 H / 1773-74 AD

Abb. 349: Punzierung an der Ostseite des Deckenbalkens zwischen östlichem *ṭazar* und 'ataba, Bait as-Sibā'ī, Kat.-Nr. XIII-227, *qā'a* im Nordflügel, östlicher *ṭazar*, datiert 1187 H / 1773-74 AD

Punzierungen wurden bisher nur in wenigen Zimmern festgestellt. In zwei Fällen handelt es sich um einfache, punktförmige Punzen, die in diesen Räumen auch nur an vereinzelten, kleinen Stellen vorkommen. Die Punzierungen befinden sich im Bait as-Sibā'ī, Kat.-Nr. XIII-227, in der *qā'a* im Nordflügel des Haupthofes (datiert 1187 H / 1773-74 AD) im östlichen *ṭazar* der *qā'a* auf vier Wandpaneelen (je zwei Paneele auf Nord- und Südwand) in den vergoldeten Medaillons (Abb. 348) sowie am Deckenbalken, der diesen *ṭazar* von der *'ataba* trennt (Abb. 349). Im Dresdner Damaskuszimmer (datiert 1225 H / 1810-11 AD) fand sich ein kleines, nur 6 cm langes Feld mit Punzierungen im rechten Spiegelrahmen der großen Wandschranktür (Abb. 350).<sup>463</sup>

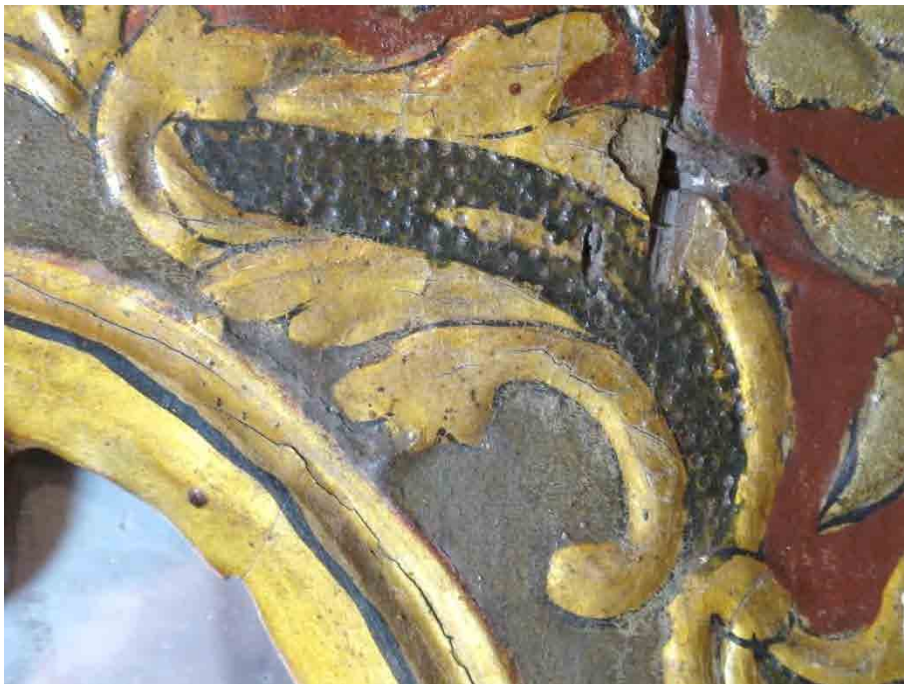
Abb. 350: Dresdner Damaskuszimmer, rechter Türflügel der großen Wandschrantür, Punzierungen rechts oberhalb des Spiegels, mit originaleem grünem Lack bemalt

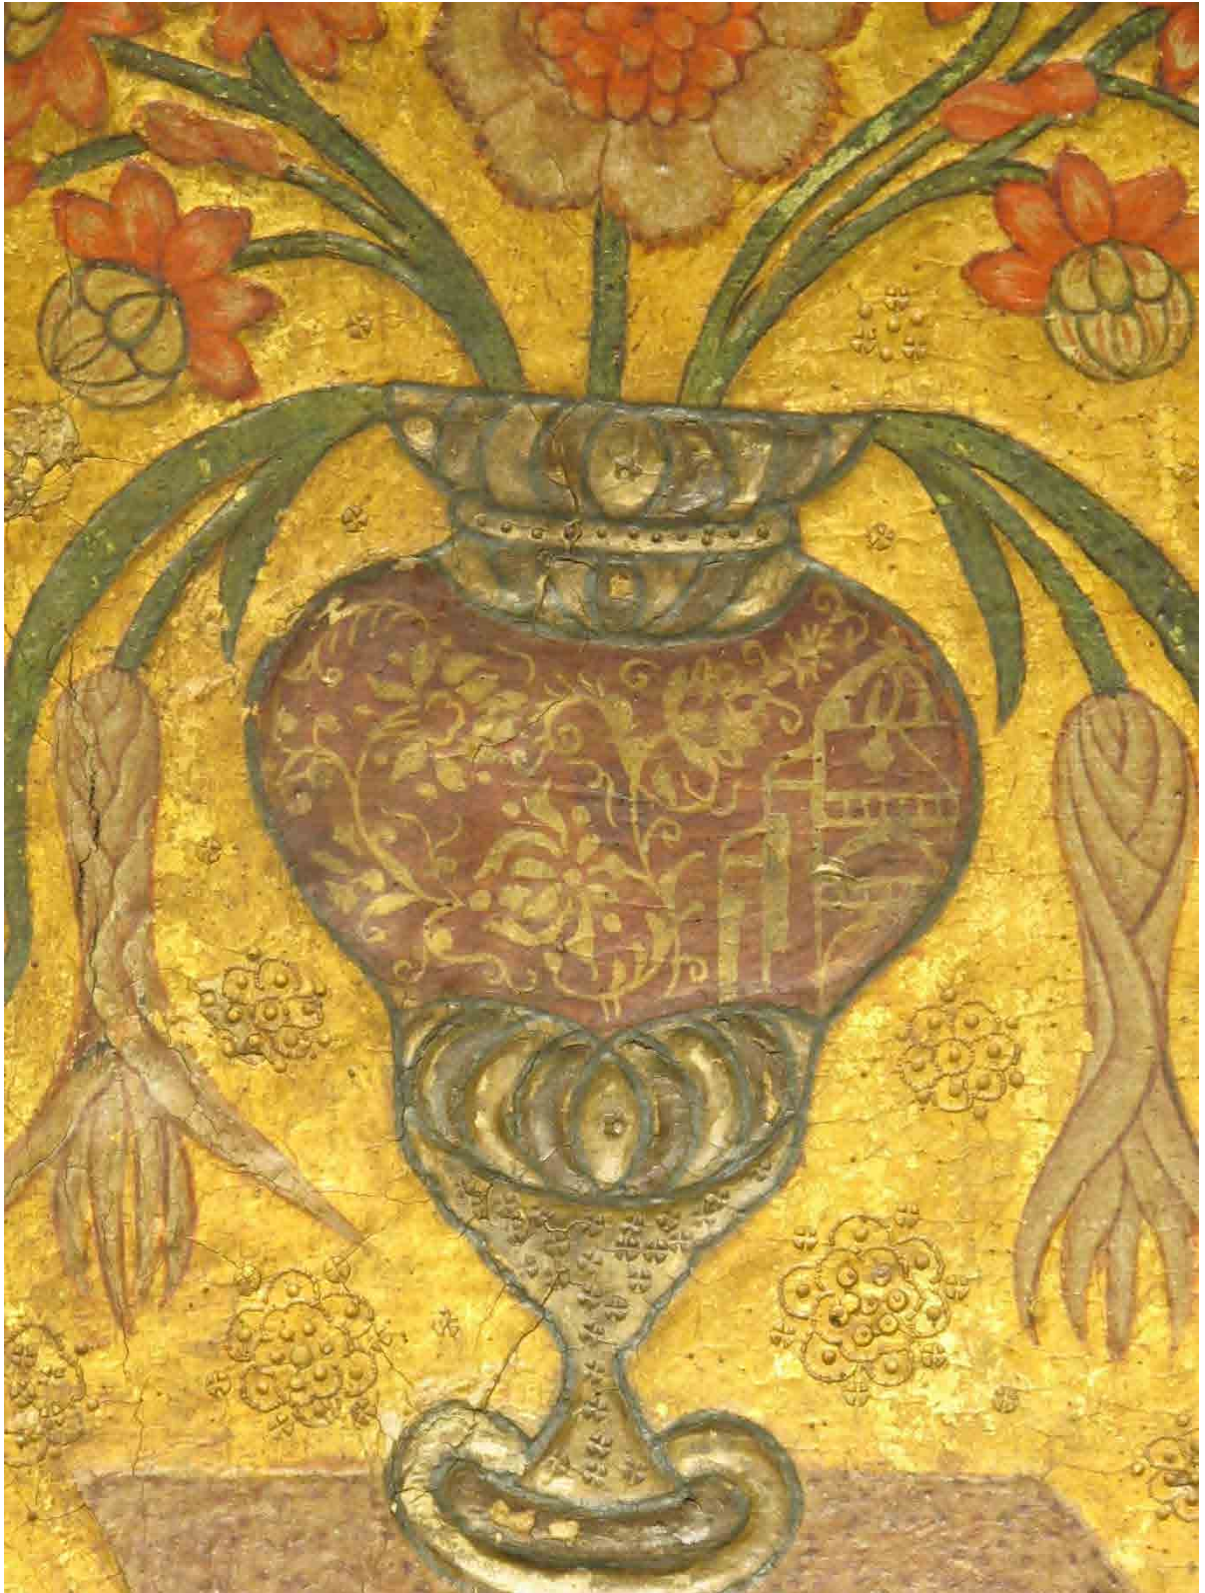
Abb. 352: Nationalmuseum Damaskus, „Damascene Hall“, 1150 H / 1737–1738 AD, Wandpaneel an der Ostseite des Raumes, mittlere Blumenvasenkartusche, Detail mit Punzierungen auf Goldhintergrund und Vase

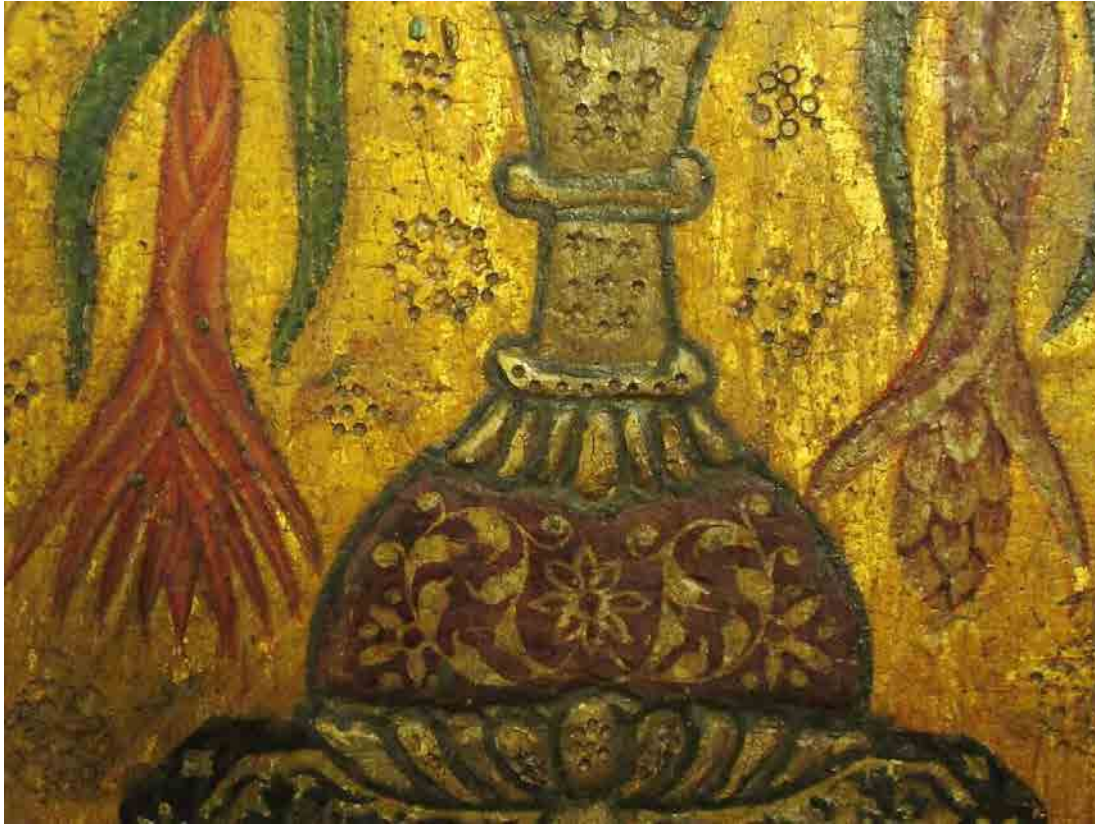
Abb. 353: Nationalmuseum Damaskus, „Damascene Hall“, 1150 H / 1737–1738 AD, Wandpaneel an der Westseite des Raumes, untere Blumenvasenkartusche, Detail mit Punzierungen auf Goldhintergrund, Tischchen und Vase

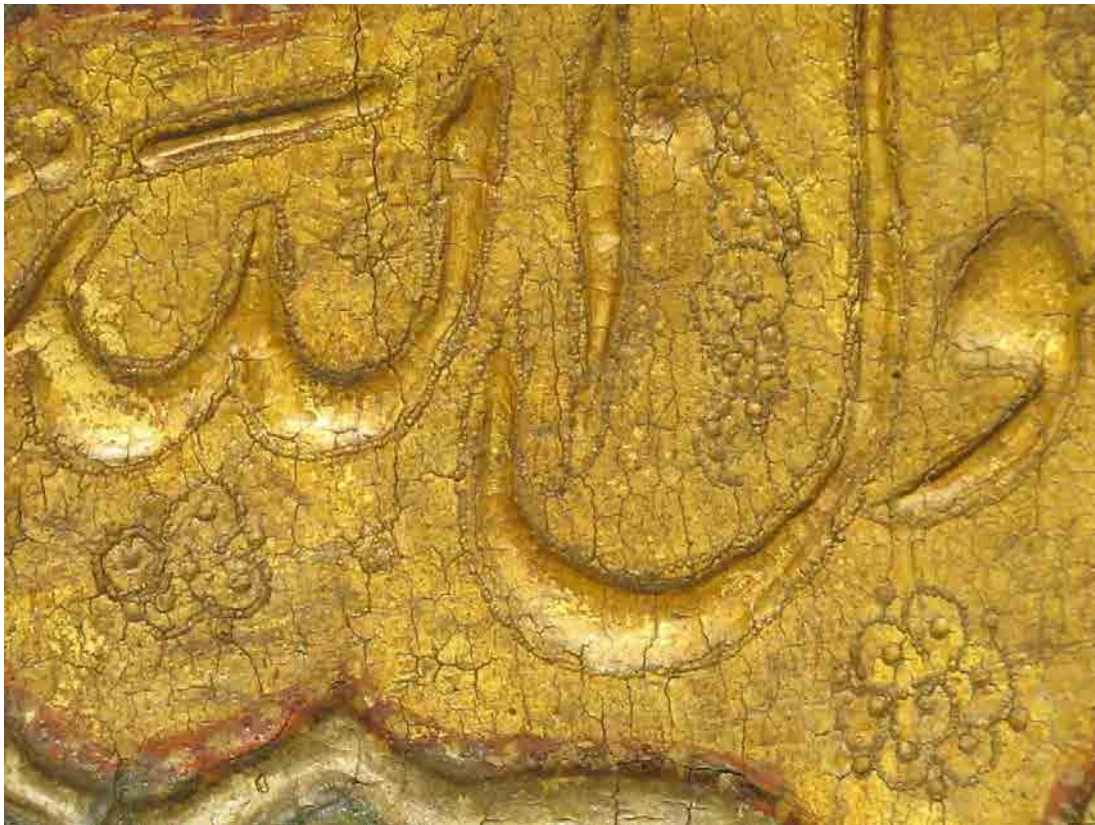
Abb. 354: Nationalmuseum Damaskus, „Damascene Hall“, 1150 H / 1737–1738 AD, Wandpaneel an der Ostseite des Raumes, untere Schriftkartusche, Detail mit Punzierungen auf Goldhintergrund und entlang der Buchstabenaußenkanten

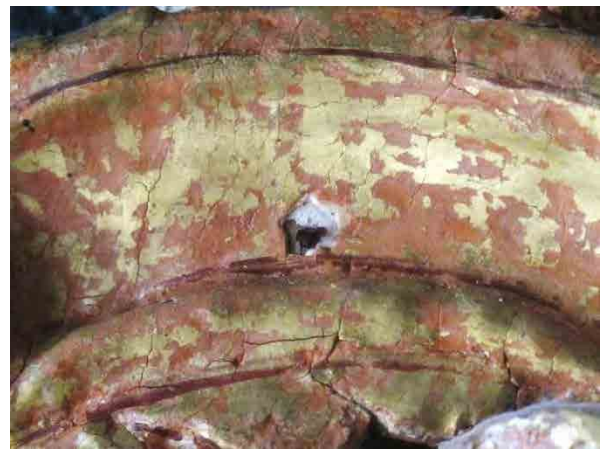
Abb. 356: Bait Nizām, Kat.-Nr. XIII-334, Weintraubenzimmer, *ṭazar*, Wandvertäfelung Ostwand, Detail der beschädigten Vergoldung mit noch erhaltenen roten Umrisslinien

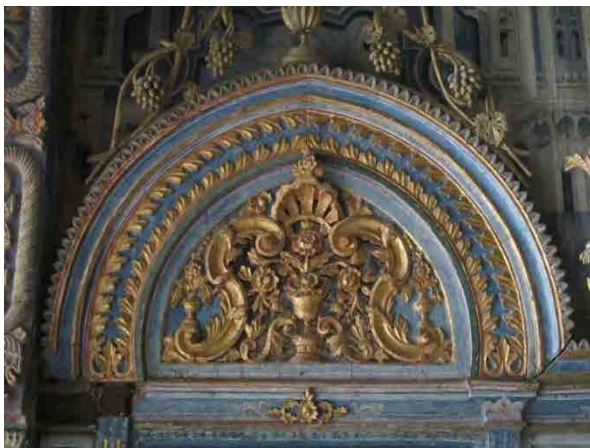
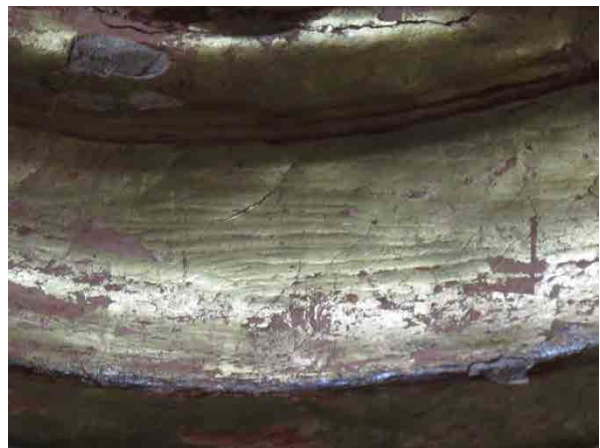
Abb. 358: Bait Nizām, Kat.-Nr. XIII-334, Weintraubenzimmer, Ostwand, *tazar*, Detail der Vergoldung an den Schnitzereien der Wandvertäfelung

Abb. 359: Werkzeugspuren vom Polieren der Vergoldung in Form feiner Rillen, Bait Nizām, Weintraubenzimmer, Ostwand, *tazar*, Detail der vergoldeten Schnitzereien aus Abb. 358

Seit dem späten 18. Jahrhundert wurden zunehmend europäisch beeinflusste Zimmer in Syrien hergestellt. Dabei kamen nicht nur europäische Stilelemente wie Barock- und Rokokoschnitzereien zum Einsatz, sondern offensichtlich auch europäische Vergoldungstechniken (Abb. 357). In zwei überaus prächtigen Zimmern<sup>466</sup> des Bait Nizām, Kat.-Nr. XIII-334, in Damaskus sind in den frühen 1830er Jahren reiche Schnitzereien mit polierten Vergoldungen versehen worden, die zuvor in Damaskus unüblich waren.<sup>467</sup> Die Anlegeschicht ist zwar nicht näher untersucht worden, Farbe und Beschaffenheit lassen jedoch auf einen Bolus schließen (Abb. 356). Der hohe Glanzgrad des Blattgoldes und die feinen Rillen als Werkzeugspuren vom Polieren (Abb. 359) legen die Vermutung nahe, dass es sich um eine Polimentvergoldung handelt.<sup>468</sup> Einige Bereiche der vergoldeten Schnitzereien an Decken und Wänden sind mit transparenten, roten Umrisslinien bemalt (Abb. 356, Abb. 360). Es handelt sich dabei um die Vergoldungen der Mittelrosette der *ṭazar*-Decke (Abb. 360, Abb. 357 linke obere Bildecke) und die mit Spiegeln hinterlegten Schnitzereien in der Mitte der Bogenfelder in der Wandvertäfelung (Abb. 358).

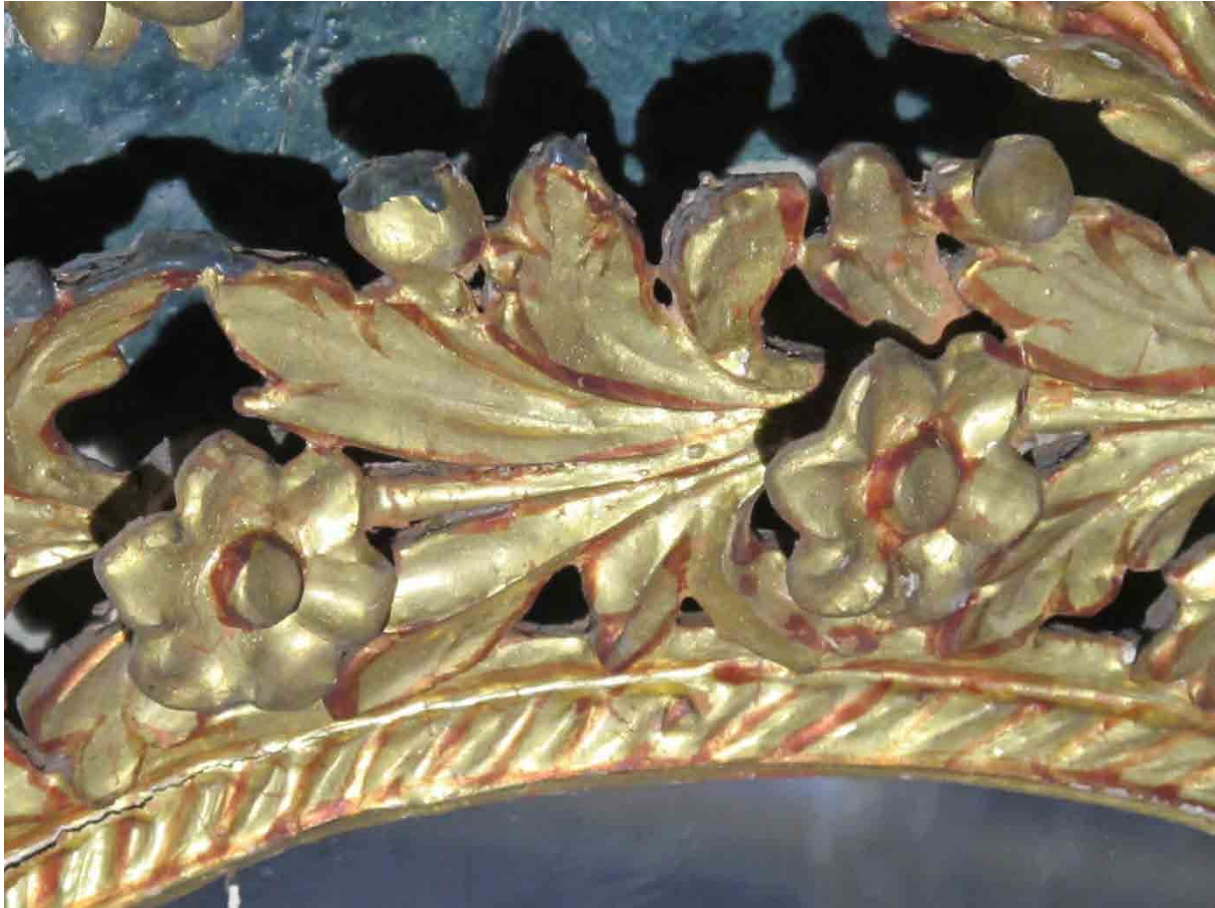
Abb. 360: Bait Nizām, Kat.-Nr. XIII-334, Weintraubenzimmer, Spiegelrahmen im Mittelfeld der *ṭazar*-Decke, Detail der vergoldeten Schnitzereien mit originalen roten, transparenten Umrisslinien

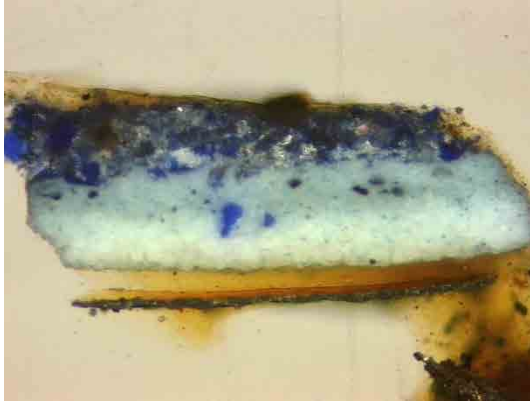
Abb. 361: Querschliff A26, Normallicht, Aleppo-Zimmer, Berlin, Füllungspaneel B4, blaue Blume auf Zinnfolie mit gelbem Lack, vgl. Untersuchungsprotokoll A26 im Anhang

Abb. 362: Querschliff A26, UV-Fluoreszenz, Aleppo-Zimmer, Berlin, Füllungspaneel B4, blaue Blume auf Zinnfolie mit gelbem Lack, vgl. Untersuchungsprotokoll A26 im Anhang

<sup>481</sup> Vgl. Querschliffe A25, A26 im Anhang.

gefärbt als die zweite und zeigt eine intensiv orangefarbene UV-Fluoreszenz. Die hellere, zweite Schicht ist außerordentlich leicht löslich und bereits im Einbettharz teilweise in Lösung gegangen.

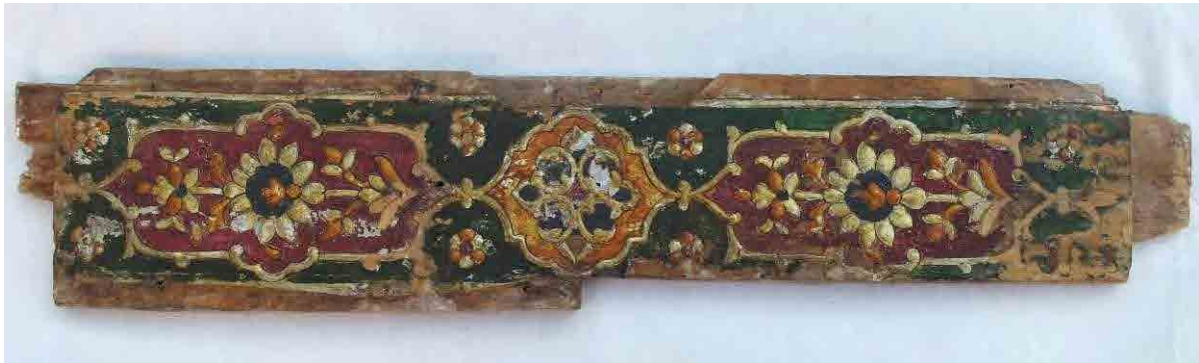
Abb. 363: Vier verschiedene originale Farblacke über Zinnfolie auf einem Rahmenbrett, Datierung und Herkunft unbekannt, im Besitz von Shadi Khalil

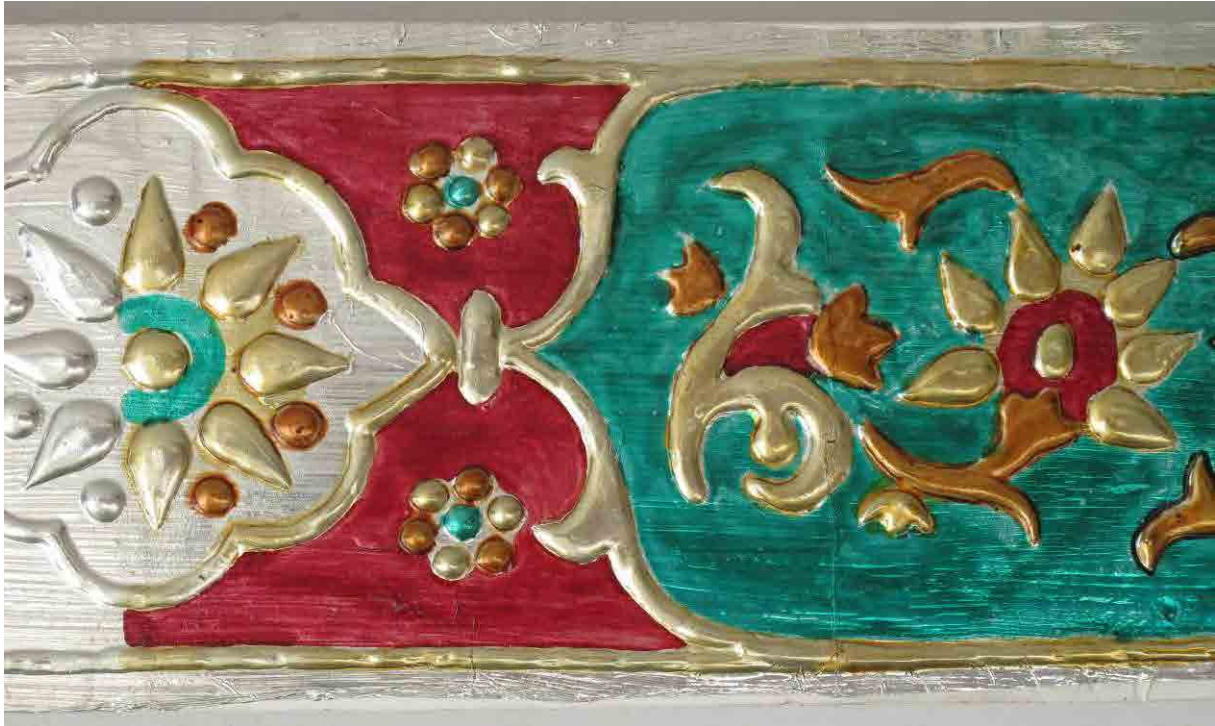
Abb. 364: Vier verschiedene Farblacke, aufgetragen auf Zinnfolie: gelb (Eigenfarbe des gekochten harz-Öl-Lacks), orange (Aloe), rot (Carmin Naccarat), grün (Kupferresinat). Herstellungstechnische Kopie eines Rahmenbrettes aus dem Empfangsraum von Bait Jacques Montluçon, datiert 1204 H / 1789-90 AD, Details siehe Kap. 6.16.2.

<sup>487</sup> Auf Grund der ähnlichen Oberflächenbeschaffenheit und -verzierung von geprägten Ledertapeten wurde auf Rezepte zu deren Herstellung zurückgegriffen. Die Autorin konnte von den Ergebnissen langjähriger Forschung von Andreas Schulze, siehe ausführlich dazu Schulze (2011), profitieren. Das beste Ergebnis zur Nachstellung originaler *‘aḡamī*-Oberflächen wurde mit dem von Andreas Schulze zur Verfügung gestelltem „Mechelner Firnis“ erzielt, der mit Carmin Naccarat (Fa. Kremer, Best.-Nr. 42100) als roter Lack angerieben oder mit Aloe (Aloe, Mosselbay, braun, Fa. Kremer, Best.-Nr. 38010) als oranger Lack angereichert, innerhalb von wenigen Minuten trocken (Staubtrocken, so dass sich bei Berührung mit dem Finger die Papillen nicht mehr abzeichneten) war (bei ca. 28°C in Damaskus), vgl. Kap. 6.16.2. und Abb. 364.

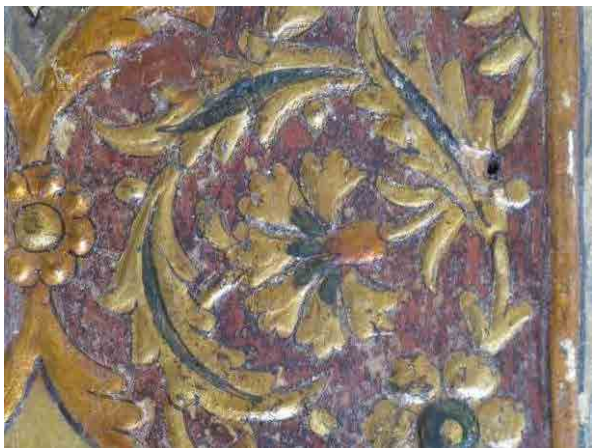
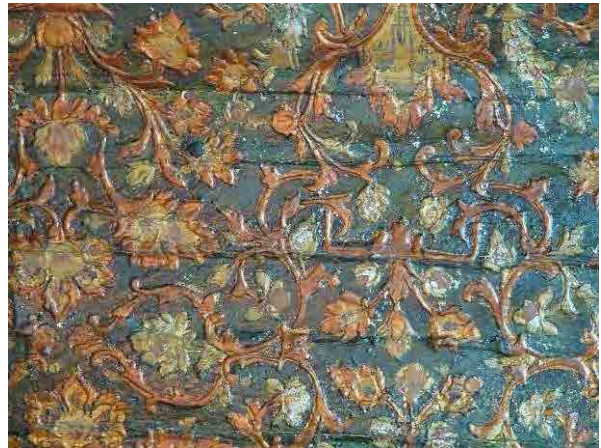
Abb. 367: Bait as-Sibā'ī, Kat.-Nr. XIII-227, *qā'a* im Nordflügel des Haupthofes, datiert 1187 H / 1773-74 AD, östlicher *tazar*, Detail des linken Wandpanels der Nordwand, originale farbige Lacke auf Pastiglia-Dekor in gelb, orange, dunkelrot (retuschiert) und grün

Abb. 368: Bait al-Ḥaṭīb, Kat.-Nr. XIII/1-198, Detail der *'ataba*-Decke, originale farbige Lacke auf Pastiglia-Dekor in gelb, orange und grün

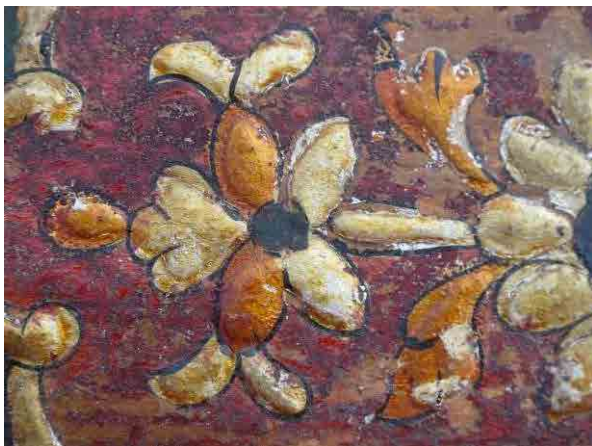
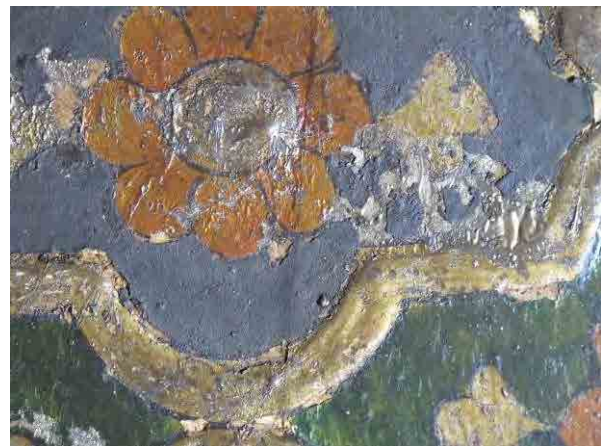
Abb. 369: Originale farbige Lacke in typischem Farbkanon gelb, orange und dunkelrot, Detail von Abb. 219, Fragment einer Damaszener Wandvertäfelung unbekannter Herkunft, im Besitz von Shadi Khalil

Abb. 370: Bait as-Sibā'ī, Kat.-Nr. XIII-227, *qā'a* im Nordflügel, datiert 1187 H / 1773-74 AD, Deckenbrett, gut erhaltener orangefarbener, gelber und grüner Lack, abgesetzt mit matter, blauer Smalte

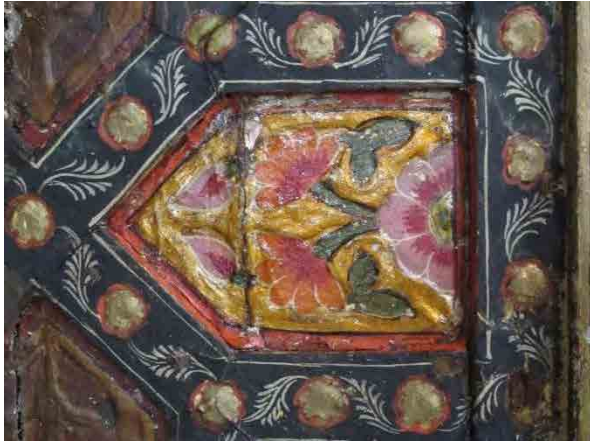
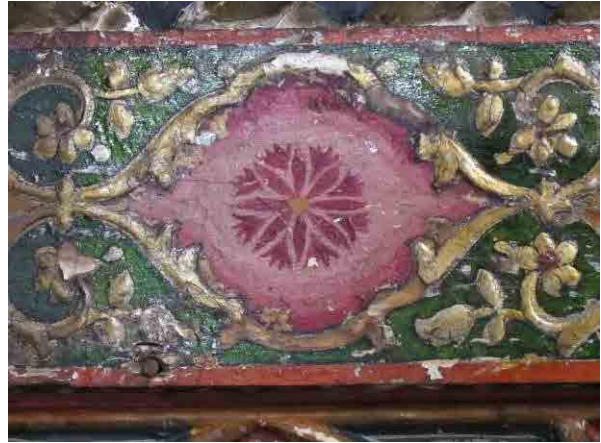
Abb. 371: Bait Salīm al-Quwatlī, Kat. Nr. XVIII-408, Detail der *ṭazar*-Decke der NO-*qā'a* mit gelbem Lack über Zinnfolie, datiert 1200 H /1785-86 AD

Abb. 372: Bait Salīm al-Quwatlī, Kat. Nr. XVIII-408, Detail der *ṭazar*-Decke der NO-*qā'a* mit grünem Lack über Zinnfolie, datiert 1200 H /1785-86 AD

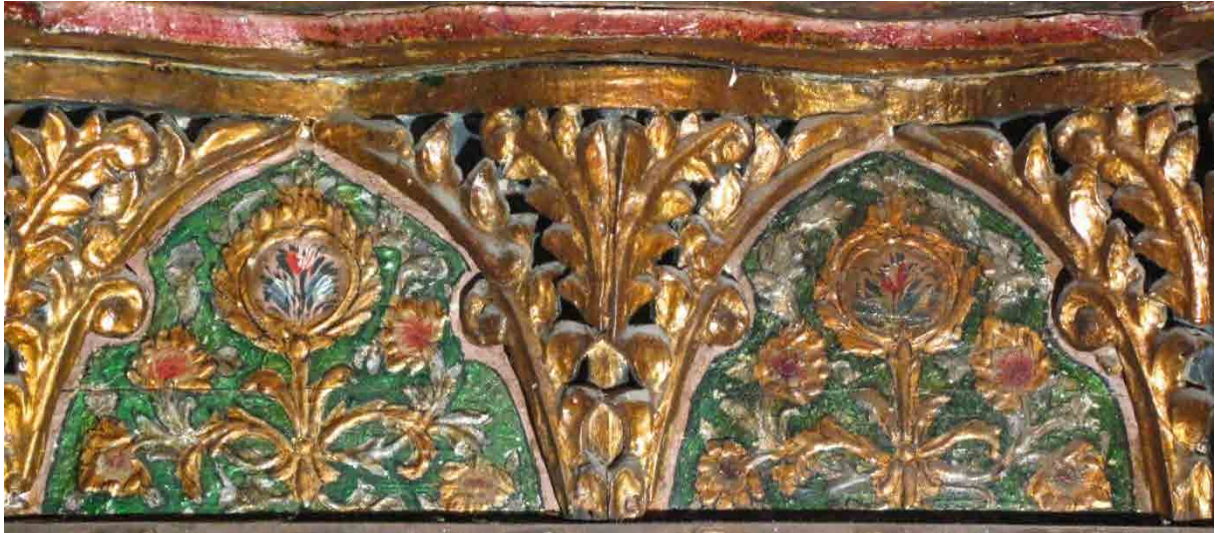
Abb. 374: Bait Muğallid, Kat.-Nr. IX-252, Ostwand des Zimmers östlich des *īwān*, vermutlich um 1840, originaler grüner Lack im *maṣabb*

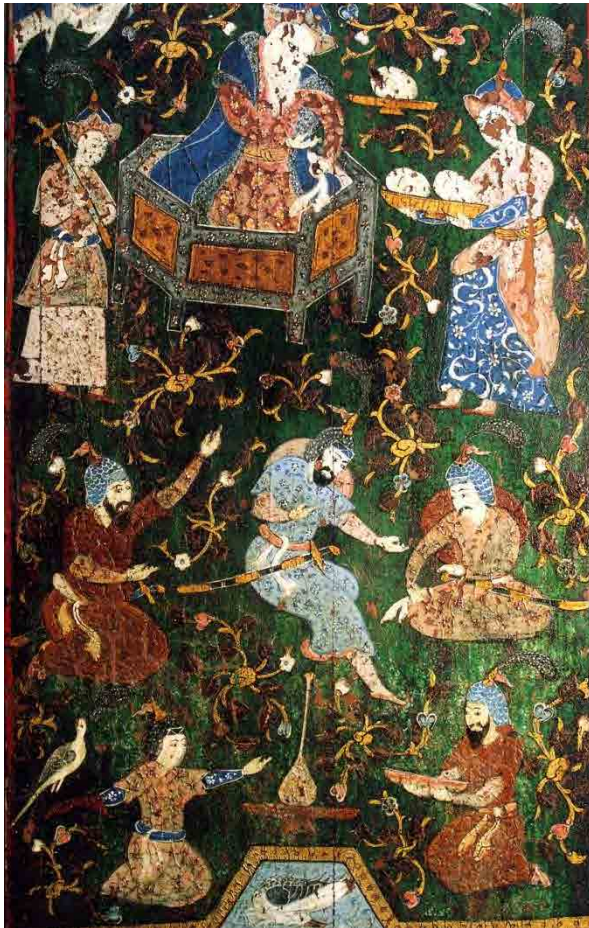
Abb. 375: Detail des Panels B2 in der Hauptwand des Berliner Aleppo-Zimmers, plane Binnenfläche des Panels vollständig mit Zinnfolie belegt und mit grünem Kupferresinatlack überzogen, danach reich bemalt und vergoldet

<sup>483</sup> Die gleichen Blätter sind in Abb. 375 zu sehen, welches einen Ausschnitt des in gleicher Maltechnik hergestellten Paneels B2 zeigt. Die Blätter sitzen an den goldenen Pflanzenstielen.

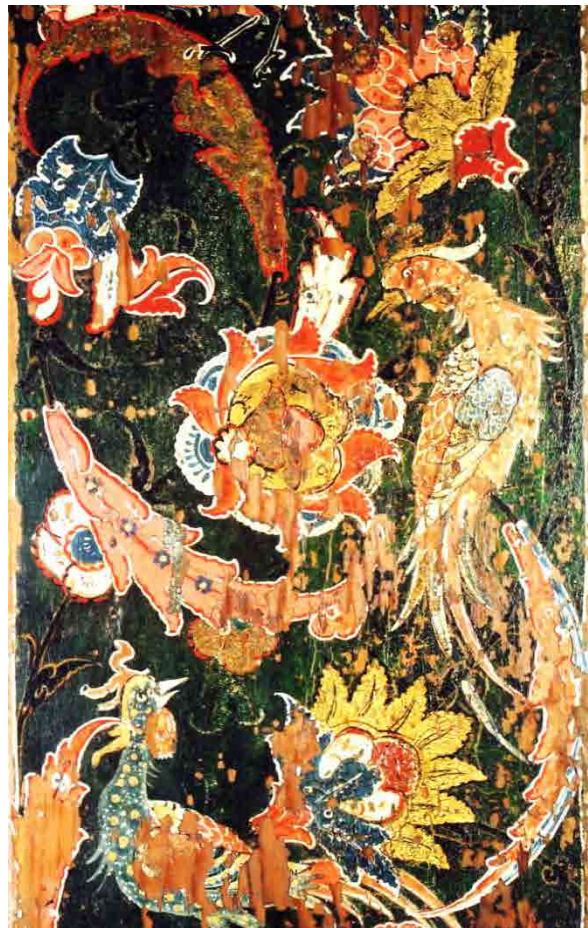
Abb. 376: Detail des Panels K4 in der Hauptwand des Berliner Aleppo-Zimmers, plane Binnenfläche des Panels vollständig mit Zinnfolie belegt und mit grünem Kupferresinatlack überzogen, danach reich bemalt und vergoldet

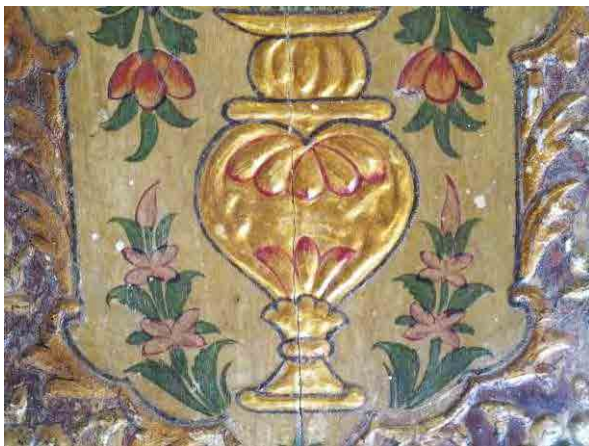
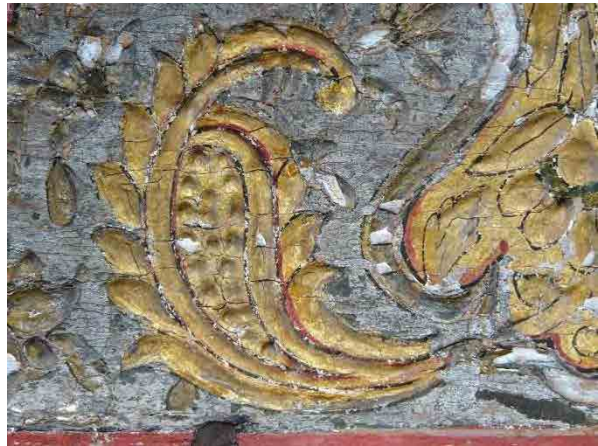
Abb. 379: Bait as-Sibā'ī, Kat.-Nr. XIII-227, *qā'a* im Nordflügel, datiert 1187 H / 1773-74 AD, östlicher *ṭazar*, Detail des linken, bogenförmigen Schriftpanels in der Mitte der Ostwand

Abb. 380: Bait al-Ḥawrānīya, Kat.-Nr. XXI 2-961, Raum östlich des *īwān* im inneren Hof, datiert 1204 H / 1789-90 AD, Detail eines Wandpanels an der Südwand des *ṭazar*

Im Folgenden werden einige Beispiele charakteristischer roter Umrisslinien Damaszener Zimmer abgebildet.

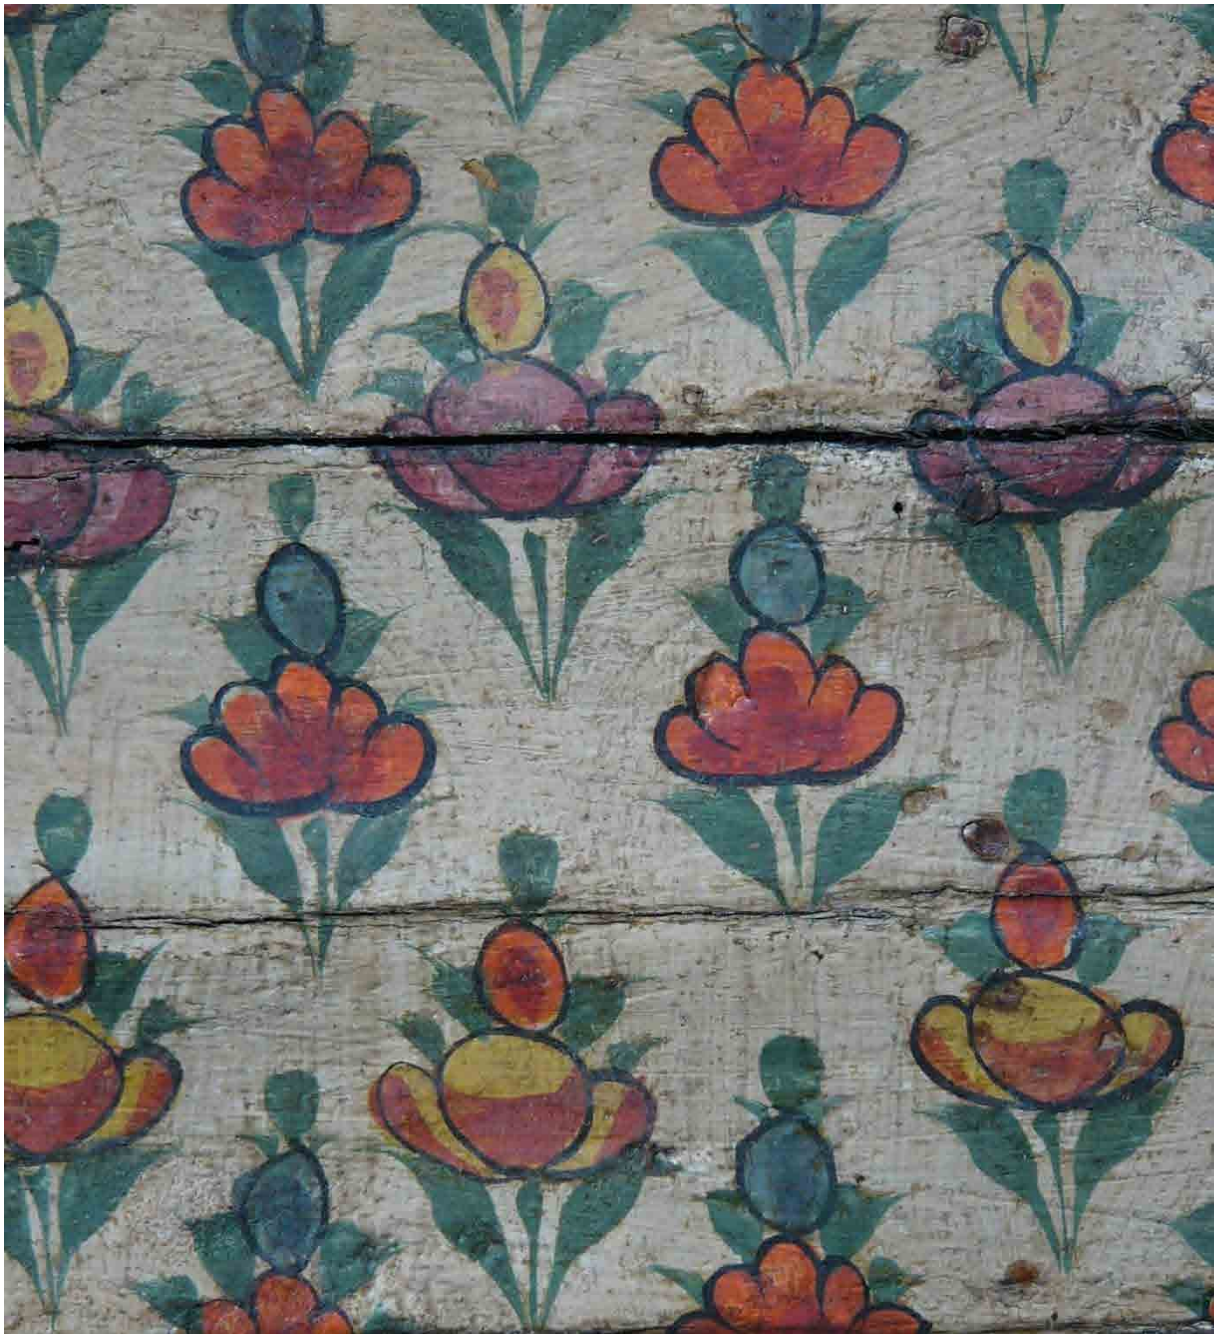
Abb. 381: Bemalung der gewölbten Innenverkleidung (Himmel) der großen Wandschrantür des Dresdner Damaskuszimmers

Auf hellem Untergrund (Bleiweiß mit wenig Auripigment) sind rosa (Bleiweiß und organischer roter Farblack), gelbe (Auripigment), orangefarbene (Mennige) und hellblaue (Bleiweiß und Indigo) Blütenblätter gemalt. Anschließend sind mit einer dunkelroten, transparenten Lasurfarbe die Schatten ausgeführt – offensichtlich auf rosa, gelben und orangefarbenen Flächen mit derselben Farbe, die nur durch die durchscheinende Untergrundfarbe verschieden aussieht. Die Schatten auf den hellblauen Blütenteilen sind mit leimgebundener Smalte gemalt (wasserempfindlich). Die grüne Farbe der Stiele und Blätter besteht aus Auripigment und Indigo. Die schwarzen Umrisslinien enthalten Pflanzenschwarz.
