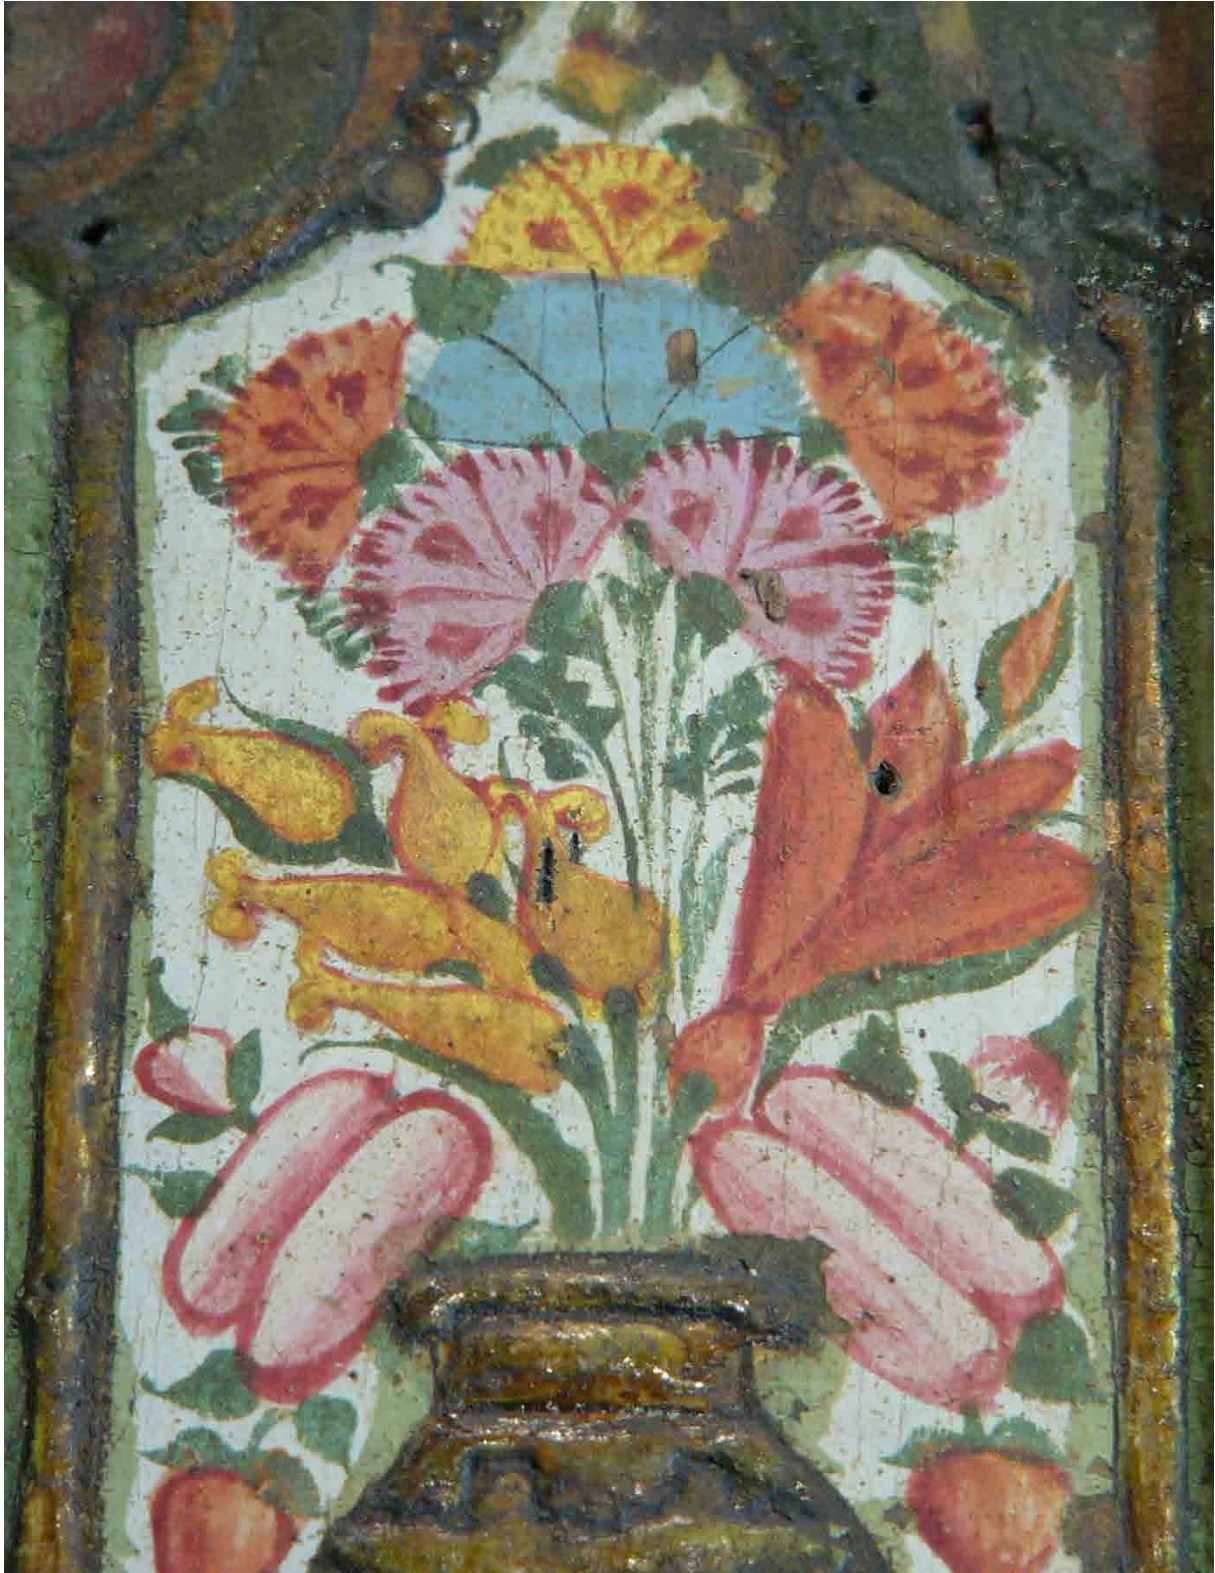
Abb. 382: Detail einer Blumenkartusche des Rahmenwerks aus dem Dresdner Damaskuszimmer

Auf hellem Untergrund (Bleiweiß mit wenig Auripigment) sind rosa (Bleiweiß und organischer roter Farblack), gelbe (Auripigment), orangefarbene (Mennige) und hellblaue (Bleiweiß und Indigo) Blumen gemalt. Anschließend sind mit einer dunkelroten, transparenten Lasurfarbe die Schatten ausgeführt. Die grüne Farbe der Stiele und Blätter besteht aus Auripigment und Indigo. Die Blumenvase in Pastiglia-Technik ist mit Blattkupfer belegt, das bereits grüne Korrosionserscheinungen aufweist.

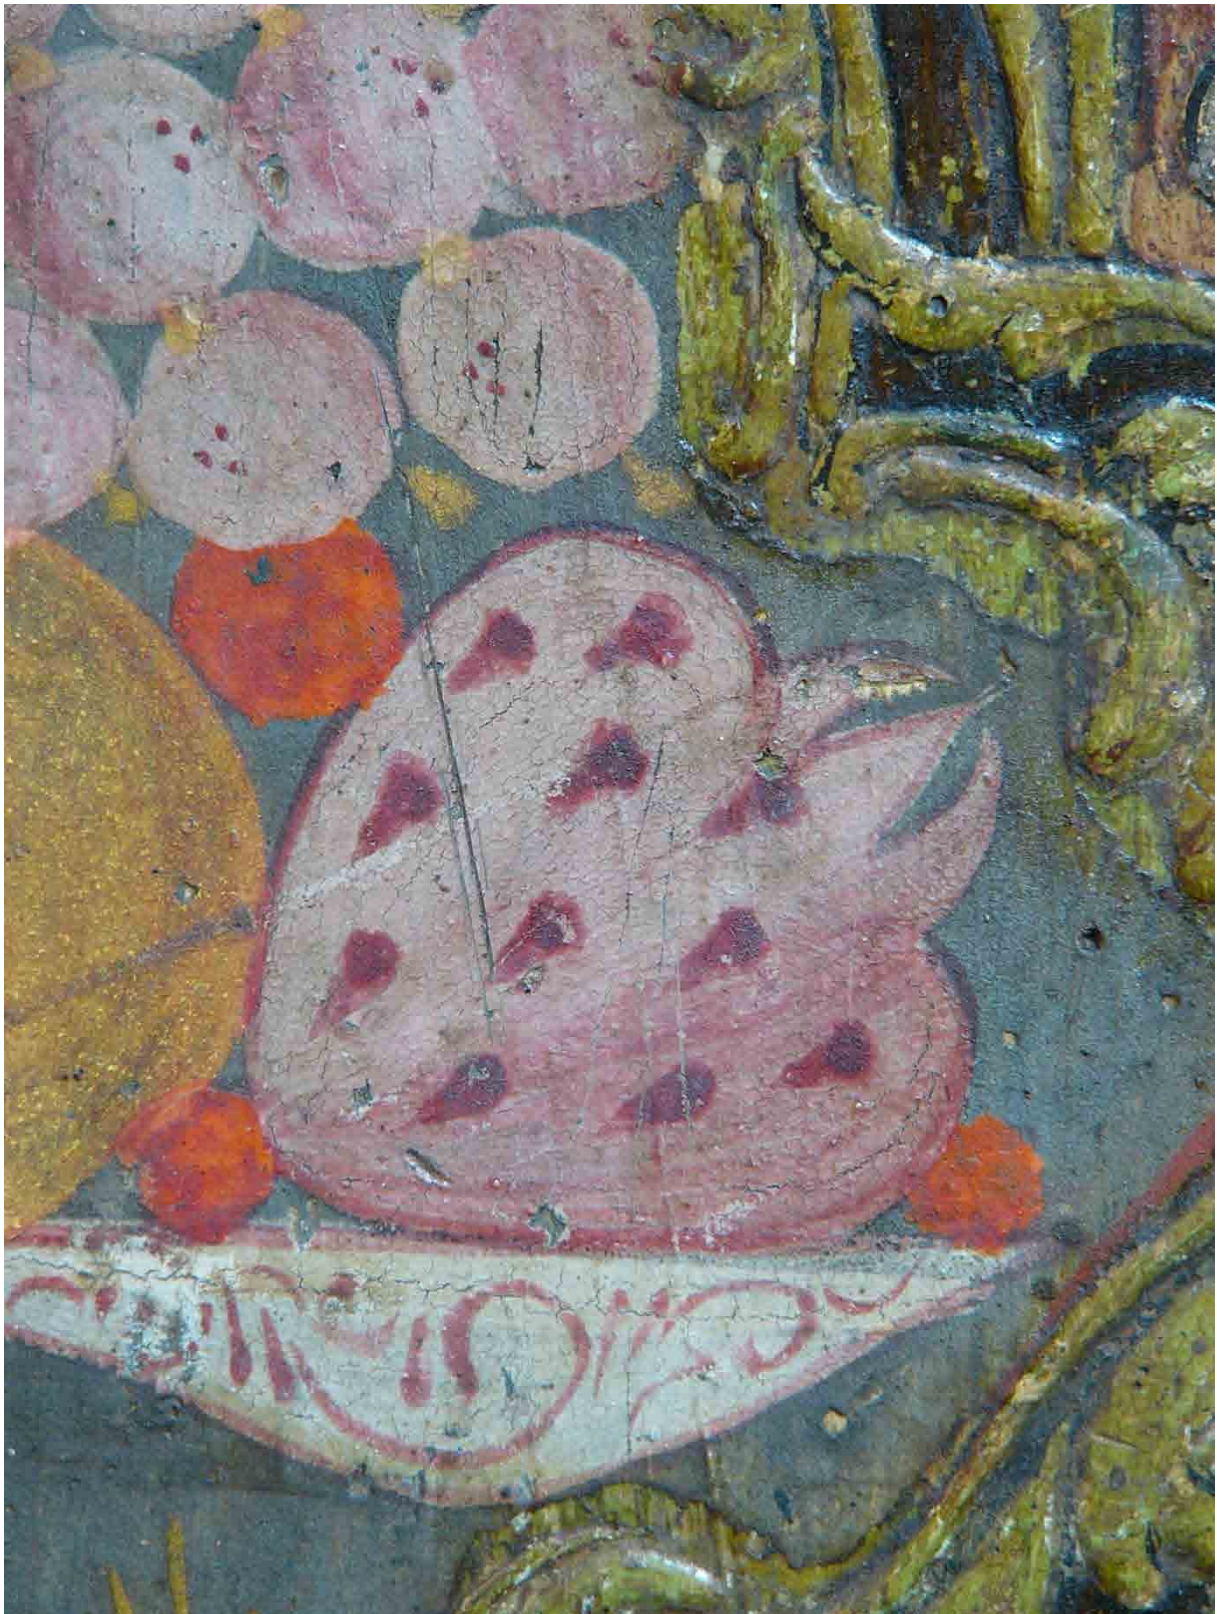
Abb. 383: Bemalung einer Fruchtschalenkartusche des Dresdner Damaskuszimmers

Der Untergrund besteht aus proteingebundener Smalte (vermutlich Eiweiß). Darauf ist als erstes die weiße Fruchtschale (Bleiweiß, im unteren Bildteil) gemalt. Danach sind mit grob gemahlenem Auripigment eine große Apfelsine (links im Bild, angeschnitten) sowie mit rosa der Granatapfel und die Pfirsiche (oben im Bild, jeweils Ausmischung aus Bleiweiß und rotem organischem Farblack) gemalt. Die orange Farbe der kleineren Früchte enthält Mennige. Die Umrisslinien, Schatten und punkt- bzw. tropfenförmigen Details aller Früchte und der Fruchtschale sind mit einer transparenten dunkelroten Lasurfarbe ausgeführt. Letzter Arbeitsschritt war das Malen der gelben Auripigmentstiele der Pfirsiche.

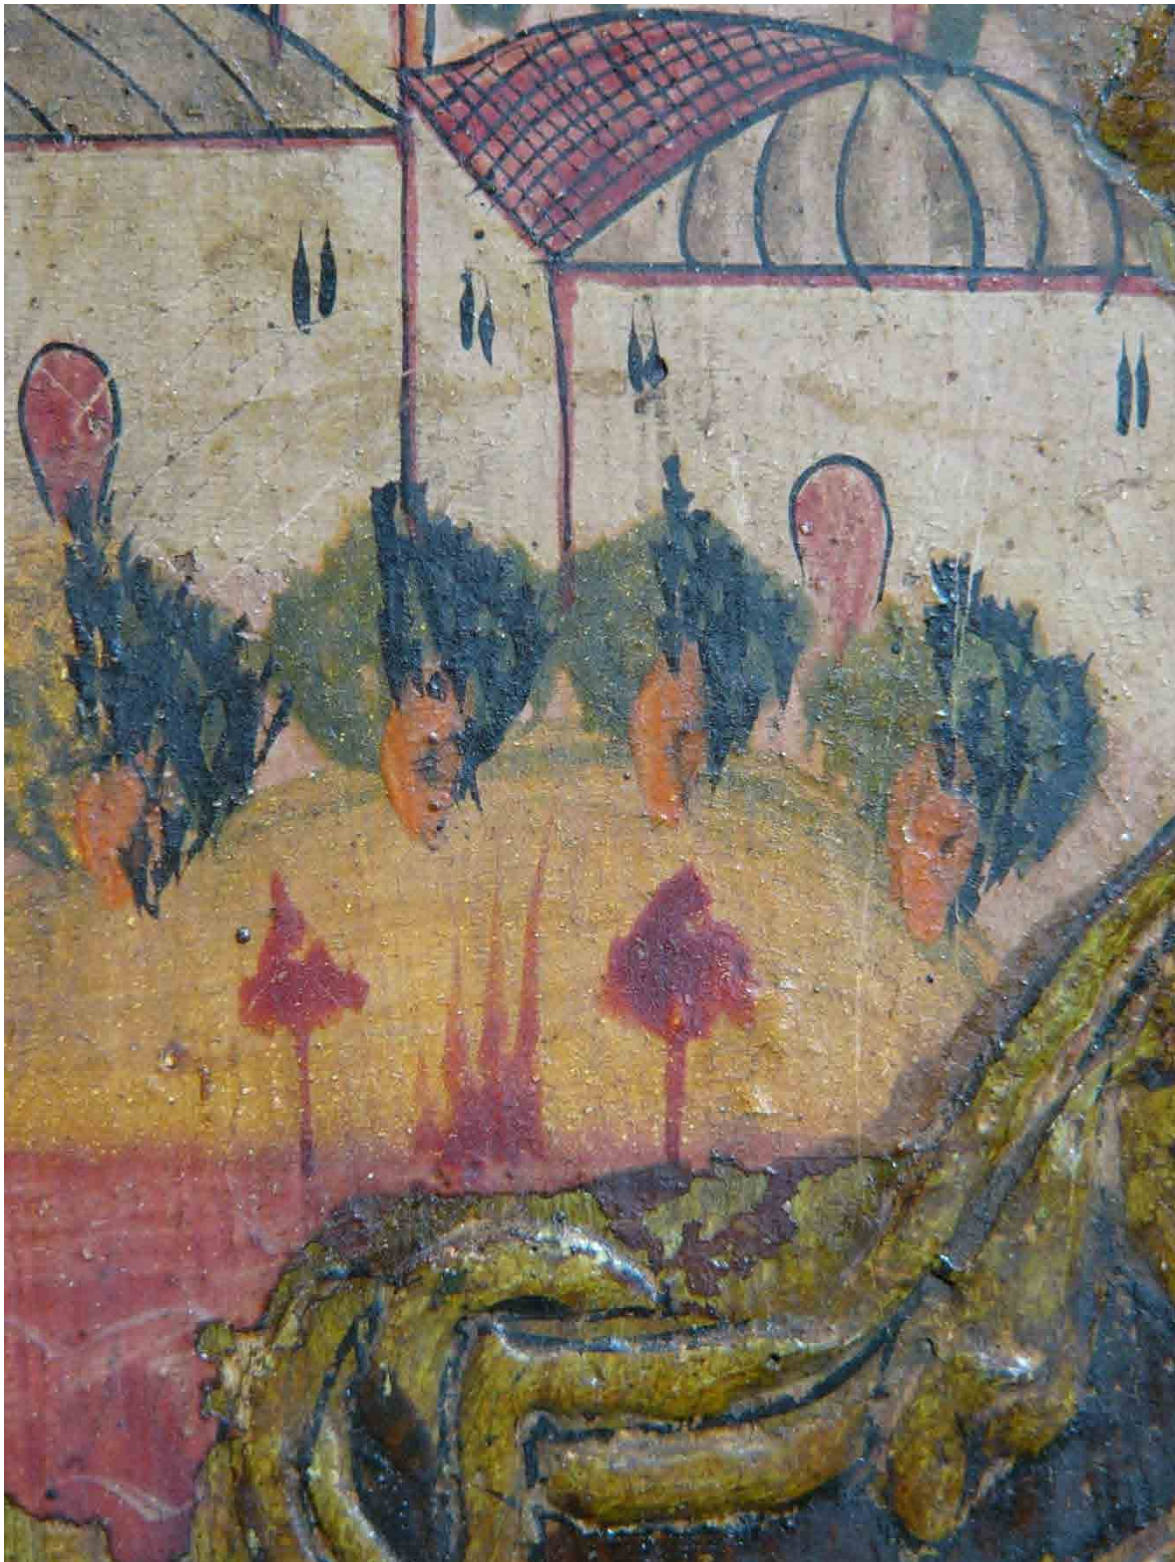
Abb. 384: Detail einer Landschaftskartusche an der Fensterwand, Paneel zwischen den beiden Fenstern, Dresdner Damaskuszimmer

Der gelb gemalte Hügel enthält die charakteristischen, grob gemahlenen Auripigmentkristalle, die der Oberfläche einen glitzernden, sandähnlichen Effekt verleihen. Danach sind mit dunkelroter, transparenter Lasurfarbe rote Bäume, die Details der Häuser und der rote Saum am unteren linken Bildrand gemalt. Die grünen Bäume auf dem gelben Hügel sind mit einer Mischung aus Auripigment und Indigo (Auripigmentkristalle erkennbar) ausgeführt und anschließend die rechte Hälfte der Bäume mit Tupfen aus dunkelgrünem Lack bzw. Lasur gemalt. Die schwarzen Umrisslinien der Häuser enthalten Pflanzenschwarz. Die grün erscheinende Pastiglia am rechten, unteren Bildrand ist mit Blattkupfer belegt (durch Korrosion vergrün).

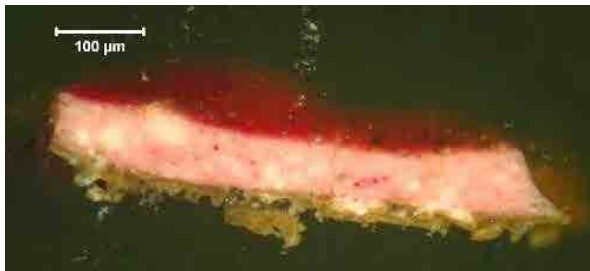
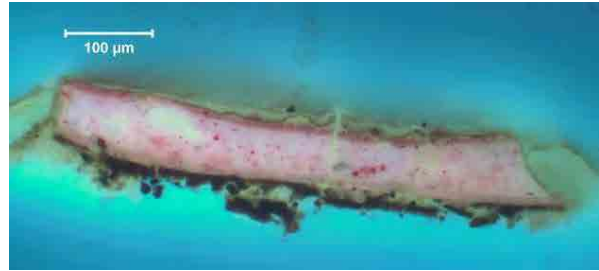
Abb. 389: Querschliff N9-4, Normallicht, Probe von einer rosa Blüte mit dunkelroter Umrisslinie, Untergrund Zinnfolie

Abb. 390: Querschliff N9-4, UV-Fluoreszenz, Probe von einer rosa Blüte mit dunkelroter Umrisslinie, Untergrund Zinnfolie

Rote Lasuren werden ferner verwendet, um Details und Umrisslinien auf Vergoldungen zu malen. Bisher ist nicht analysiert, woraus die Lasurfarben bestehen.<sup>488</sup> Wie die bisher durchgeführten Querschliffuntersuchungen belegen, bestehen Unterschiede zwischen den roten Lacken auf Zinnfolie und den roten Lasuren, mit denen dünne Linien auf Blattmetallen und Farbschichten gemalt werden (vgl. Abb. 389 - Abb. 398 S. 264 - 265).

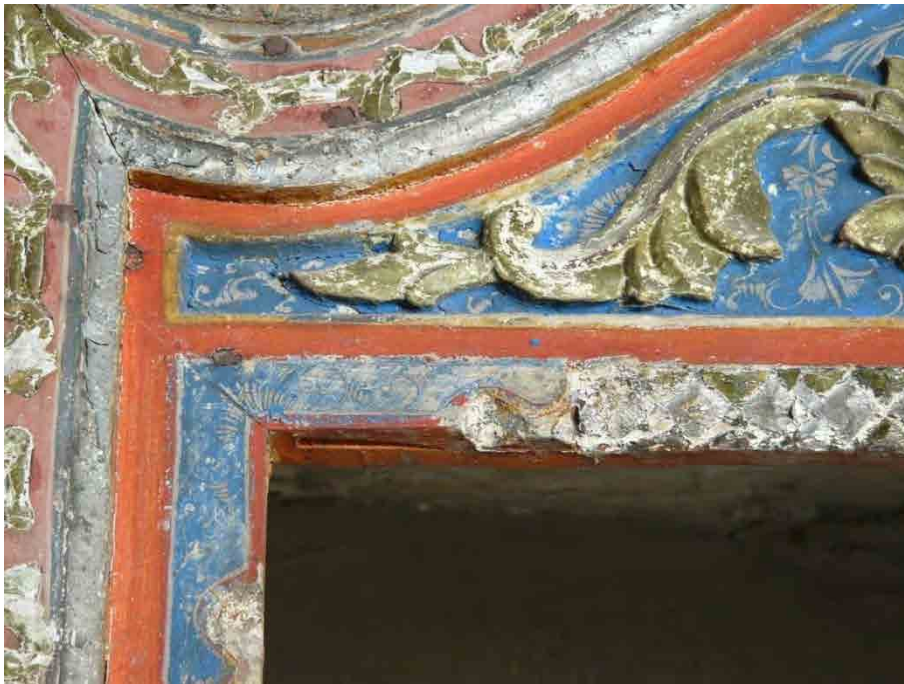
Abb. 399: Bait al-Ḥawrānīya, Kat.-Nr. XXI 2-961, Raum östlich des *īwān* im inneren Hof, datiert 1204 H / 1789-90 AD, Detail des rechten Wandregalnischenrahmens, Westwand *tazar*

Wichtiges Gestaltungselement der syrischen Holzvertäfelungen sind leuchtend blaue Flächen, die mit dicken Smalteschichten erzeugt sind und eine entsprechend matte, sandartige, feinglitzernde Oberfläche aufweisen. Nur wenige Zimmer sind erhalten, in denen man das originale Blau unverändert sehen kann.<sup>498</sup> Die meisten Zimmer sind mit Harzfirnissen überstrichen, die zu einer Verschwärzung der Smalte führten (siehe Kap. 11.2.1.).

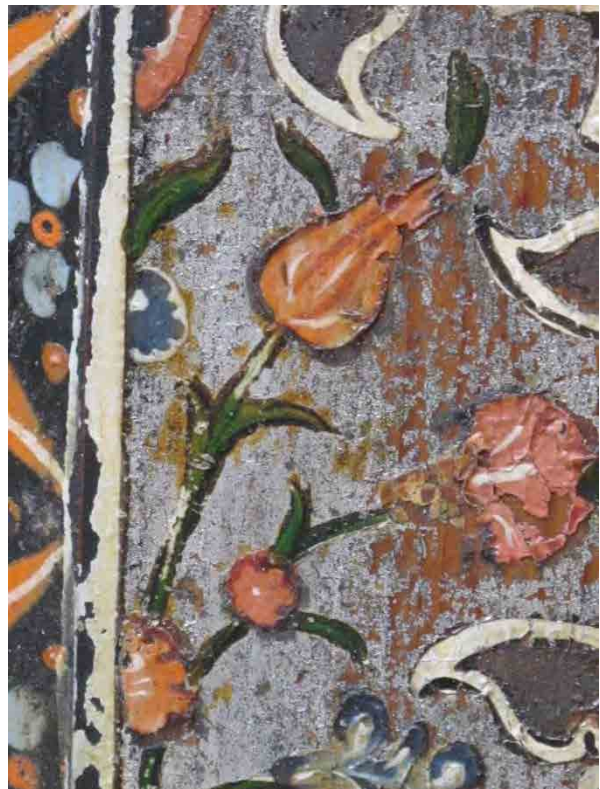
Abb. 403: Typ A2 – zweischichtiger, gelber Lack auf Zinnfolie (Detail von Paneel A5, stark verputzt, nur noch wenige Reste des gelben Lacks erhalten), Querschliffe gleichen Aufbaus siehe A 07, A 25, A 26 im Anhang

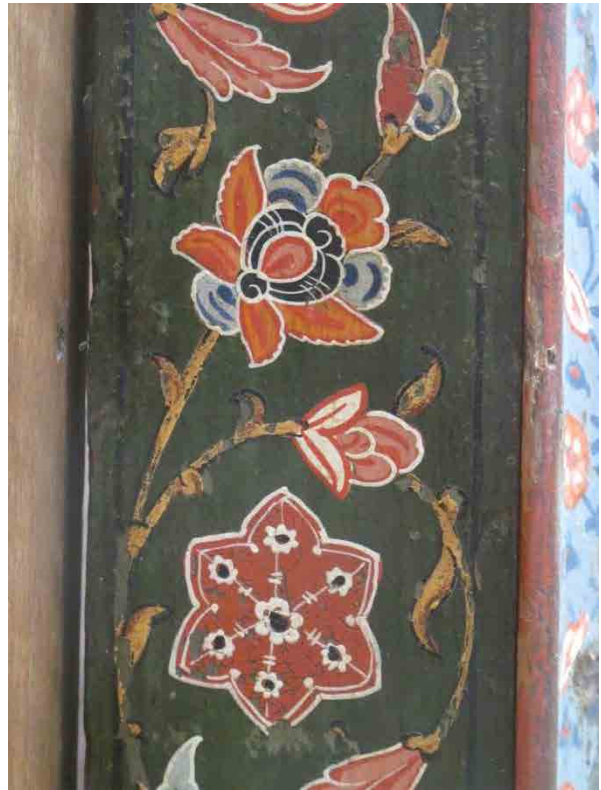
Abb. 405: Typ B2 - grüner Kupferresinatlack auf hellblauer Grundierung (Bleiweiß und Indigo), Querschliffe gleichen Aufbau siehe A 02, A 38 im Anhang

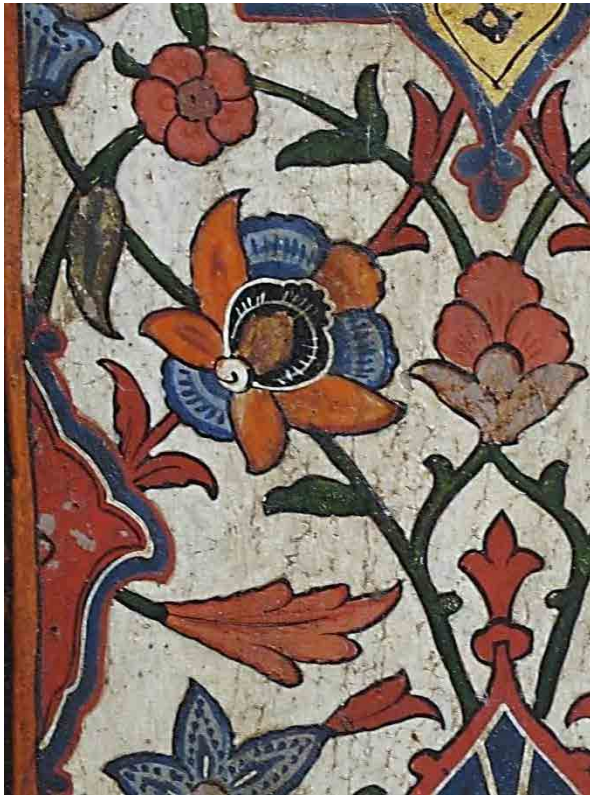
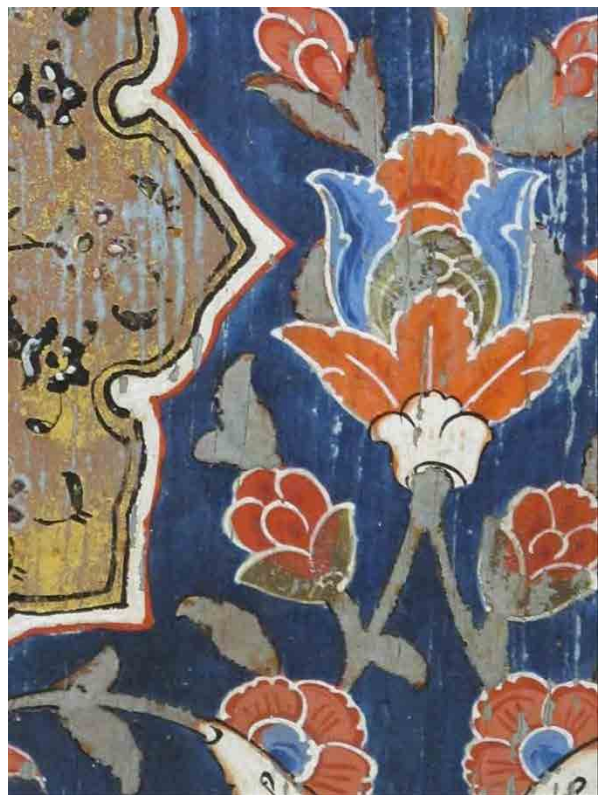
Abb. 406: Typ C1 – ganzflächig aufgetragene, zwei- bis dreischichtige, weiße Grundierung (Detail aus Paneel K5), Querschliffe gleichen Aufbaus siehe A37 im Anhang

Abb. 407: Typ C2 – ganzflächig aufgetragene hellblaue Grundierung (Bleiweiß und Indigo), auf welche nach Fertigstellung aller gemalten Ranken und Blüten die blaue Lapislazulischicht unter Aussparung der Malereien und Vergoldungen aufgetragen wurde (Detail aus Paneel I3), Querschliff gleichen Aufbaus siehe A 36 im Anhang

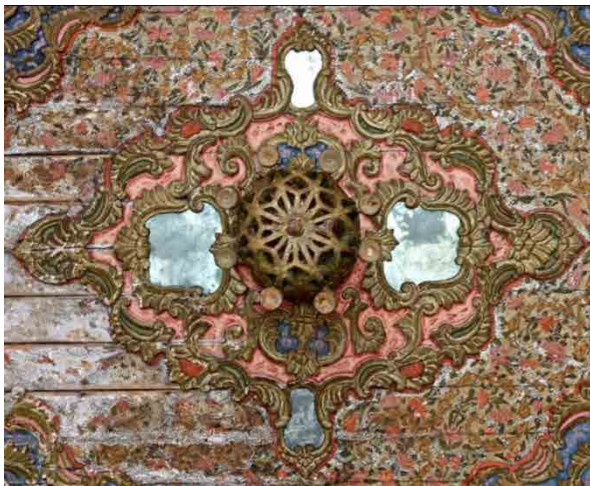
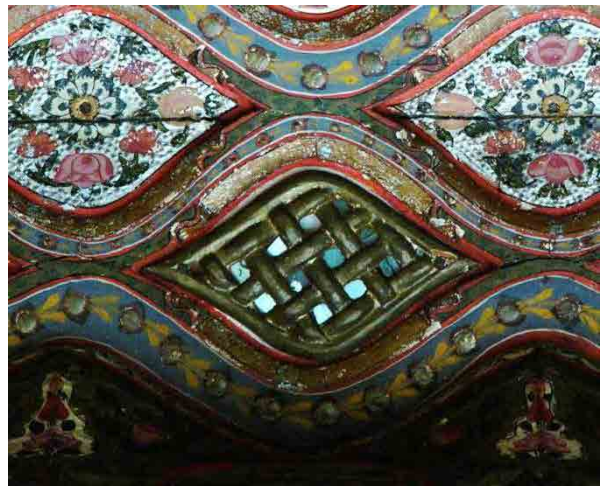
Abb. 408: Bait al-Ḥawrānīya, Kat.-Nr. XXI/2-961, Raum östlich des *īwān* im inneren Hof, datiert 1204 H / 1789-90 AD 1787-88, Spiegel in geschnitzten Rahmen im Mittelfeld der *ṭazar*-Decke

Abb. 409: Bait al-Ḥawrānīya, Kat.-Nr. XXI/2-961, Raum östlich des *īwān* im inneren Hof, datiert 1204 H / 1789-90 AD 1787-88, Spiegel hinter geschnitztem Gitterwerk im äußeren Rahmen der *ṭazar*-Decke

Ab der Mitte der 18. Jahrhunderts werden zunehmend europäisch beeinflusste, barocke Stilelemente und Schnitzereien bei der Gestaltung der *‘aḡamī*-Zimmer verwendet. Damit einher geht auch der Einsatz zahlreicher Spiegel, die entweder in geschnitzte Rahmen eingefasst oder mit denen durchbrochene Schnitzereien hinterlegt sind. Die ersten Zimmer, in denen diese Spiegel eindeutig als integrale Bestandteile zum Dekorationsprogramm gehören, sind die *qā‘a* im Nordflügel des Bait aš-Šīrāzī, Kat.-Nr. XVIII-7, datiert 1178 H / 1764-65 AD (Kap. 12.1.5.), der Raum östlich des *īwān* im inneren Hof des Bait al-Ḥawrānīya, Kat.-Nr. XXI/2-961, datiert 1204 H / 1789-90 AD (Abb. 408, Abb. 409 und Kap. 12.1.2.),<sup>501</sup> und die *qā‘a* im Nordflügel von Bait Jacques Montluçon, Kat.-Nr. IX-251, datiert 1204 H / 1789-90 AD (siehe Kap. 12.2.3.).<sup>502</sup> Bei den vier kleinen, runden Spiegeln in der *ṭazar*-Decke der *qā‘a* im Nordflügel des Bait al-‘Aqqād, Kat.-Nr. XXI-967, datiert 1176 H / 1762-1763 AD (Abb. 410), kann ohne genauere Untersuchung nicht festgestellt werden, ob sie zur Erstausrüstung der Decke gehören oder eine spätere Zutat sind.<sup>503</sup>

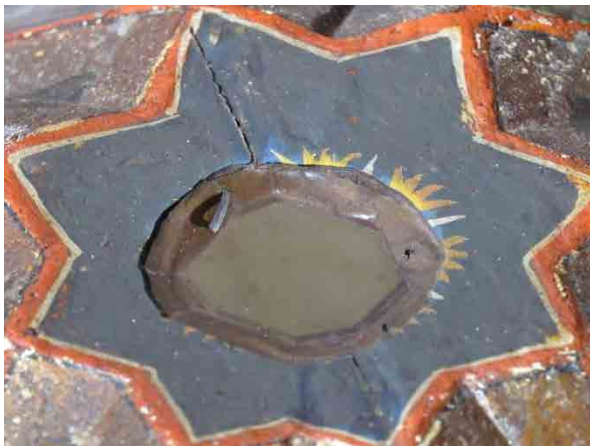
Abb. 411: Bait as-Sibāʿī, Kat.-Nr. XIII-227, *qāʿa* im Nordflügel, datiert 1187 H / 1773-74 AD, aufgesetzter Spiegel verdeckt die Malerei

In den Decken der *‘ataba* und des östlichen *ṭazar* der *qā‘a* im Nordflügel des Bait as-Sibā‘ī, Kat.-Nr. XIII-227, datiert 1187 H / 1773-74 AD (Abb. 411, Abb. 412), finden sich kleine, runde Spiegel, die augenscheinlich später eingesetzt wurden, um diese bereits bestehenden Decken der neuen Spiegelmode anzupassen. Die ca. 6 cm großen Spiegel verdecken die ursprüngliche Malerei und belegen dadurch die Hinzufügung zu einem späteren Zeitpunkt (Abb. 411, Abb. 412).

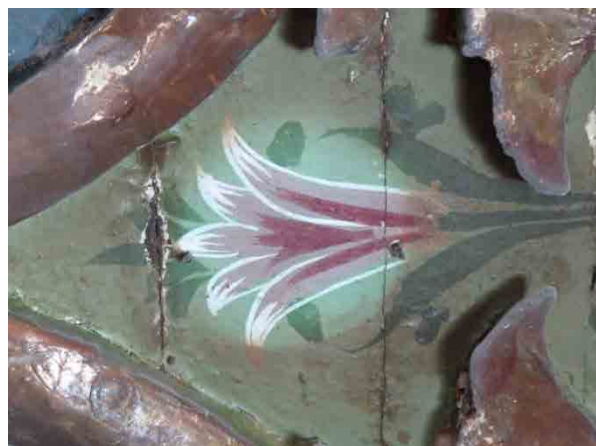
Abb. 412: Bait as-Sibāʿī, Kat.-Nr. XIII-227, *qāʿa* im Nordflügel, datiert 1187 H / 1773-74 AD, der Spiegel ist verloren, aber der vor Verschmutzung geschützte runde Fleck und die beiden kleinen Nägel bezeugen das ehemalige Vorhandensein eines gleichartigen Spiegels wie im linken Bild

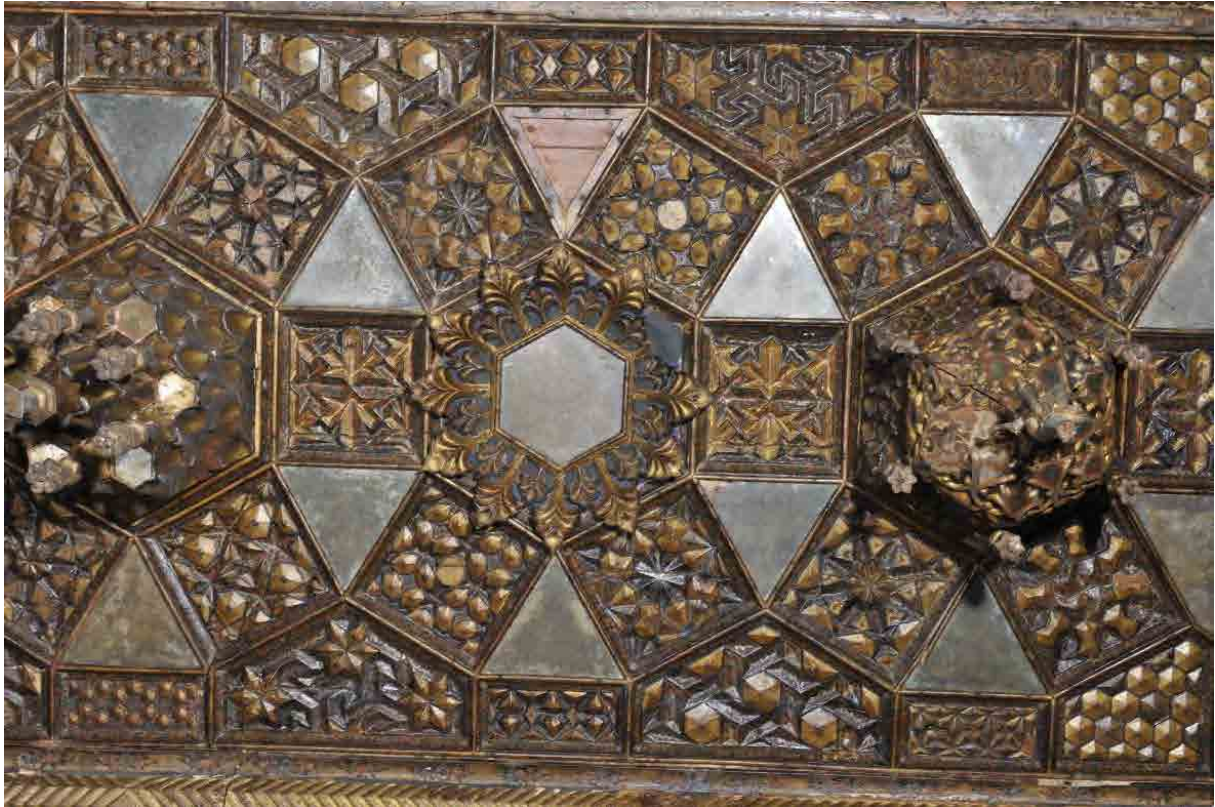
Abb. 413: Qasr al-'Azam Hama, N-Raum im Ostflügel des OG im nördlichen, oberen Hof, Ausschnitt aus dem Mittelfeld der Decke

Rahmen der Decke zahlreiche rechteckige Spiegel in dem mit traditionellen geometrischen Ornamenten verzierten Mittelfeld (Abb. 413).

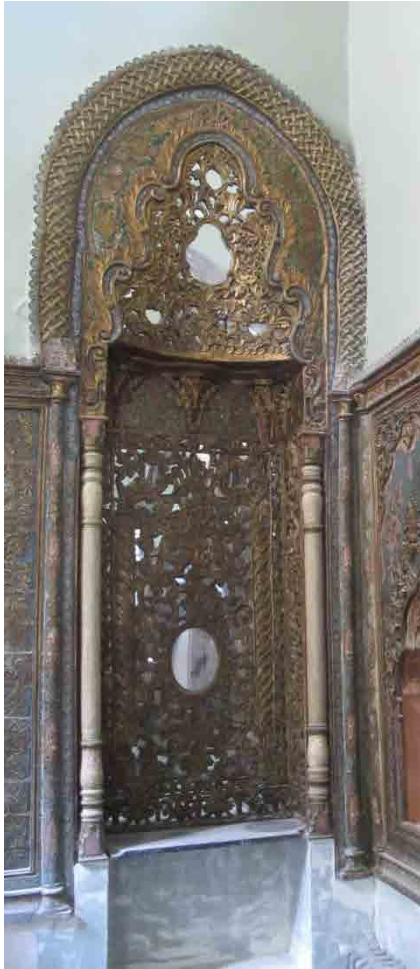
Abb. 414: Bait Muğallid, Kat.-Nr. IX-252, Raum westlich des *īwān*, vermutlich um 1840, *maṣabb* mit durchbrochenem, spiegelhinterlegtem Schnitzwerk

In den 1830/1840er Jahren werden Interieurs mit großflächigen Spiegeln und durchbrochenen Schnitzereien geschaffen, die aufwändig mit Spiegeln hinterlegt sind (Abb. 414, Abb. 415). Dabei werden zahlreiche, einzelne Spiegelscherben hinter die durchbrochenen Schnitzereien gesetzt, die das Licht durch den variierenden Einfallswinkel unterschiedlich reflektieren. Das Spiel des Lichts auf diesen Oberflächen ist ein faszinierendes Schauspiel. So wirken z. B. die senkrechten, netzartig verzierten Spiegelleisten in Abb. 415 wie Schlangenhaut. Der besondere Reiz dieser Spiegelzimmer entsteht durch die weiche, wellige Beschaffenheit der historischen Quecksilberamalgamspiegel, die sanfter das Licht reflektieren als es moderne Silberamalgamspiegel vermögen.

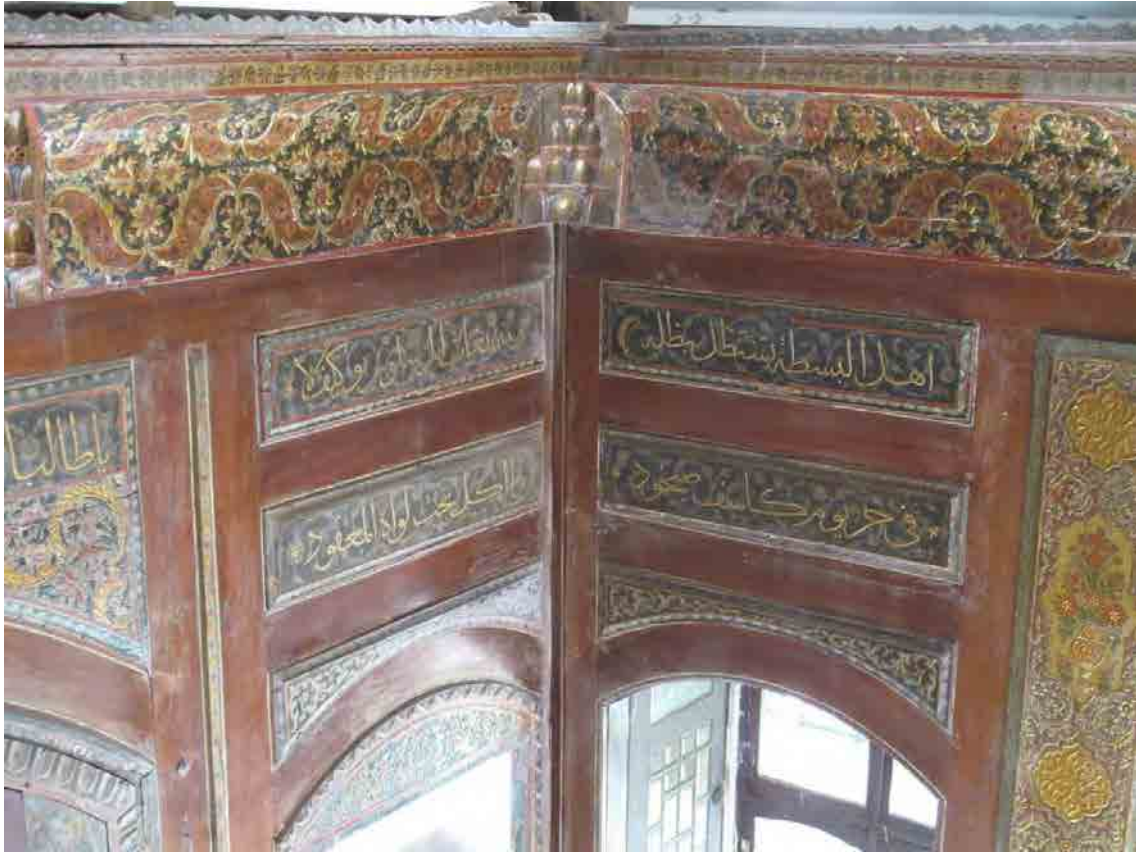
Abb. 416: Bait as-Sibā'ī, Kat.-Nr. XIII-227, *qā'a* im Nordflügel, datiert 1187 H / 1773-74 AD, SO-Ecke

In die polychrome Raumdekoration vieler Zimmer sind holzsichtige Gestaltungselemente integriert wie z. B. Türen und Fensterläden (Abb. 417) oder nur kleine polygonale Füllungen in deren Schlagläden (Abb. 423). Bei einer Reihe von Zimmern ist das gesamte Rahmenwerk der Wandvertäfelungen holzsichtig gestaltet (Abb. 416).<sup>504</sup>

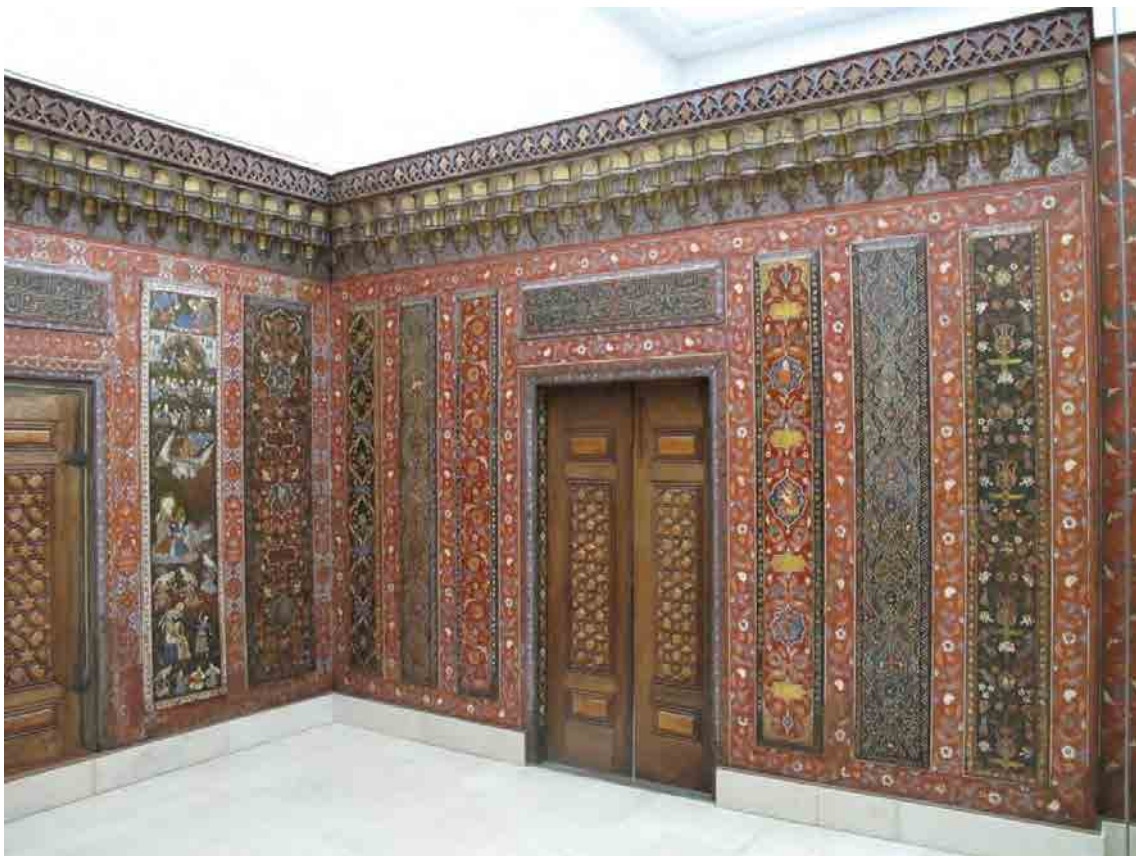
Abb. 417: Ansicht der rechten Wand im Haupt-*tazar* des Berliner Aleppo-Zimmers mit einer holzsichtigen Zimmertür

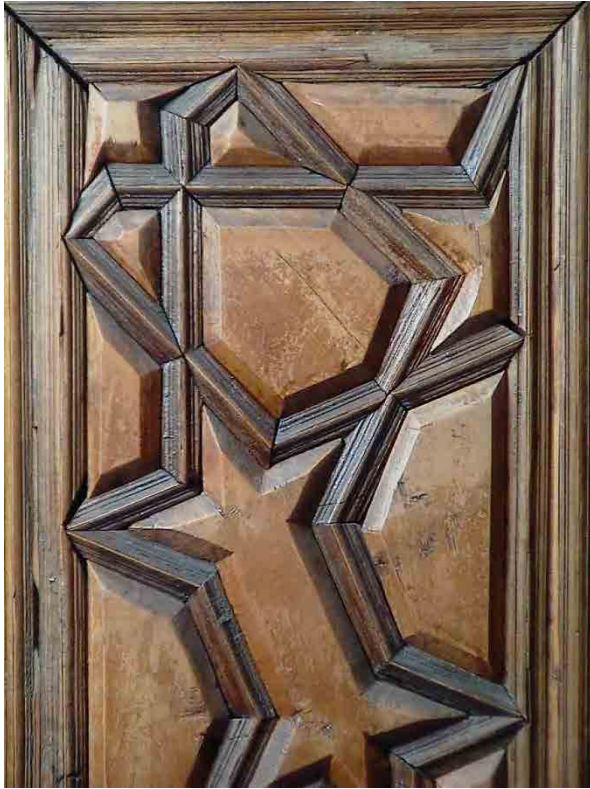
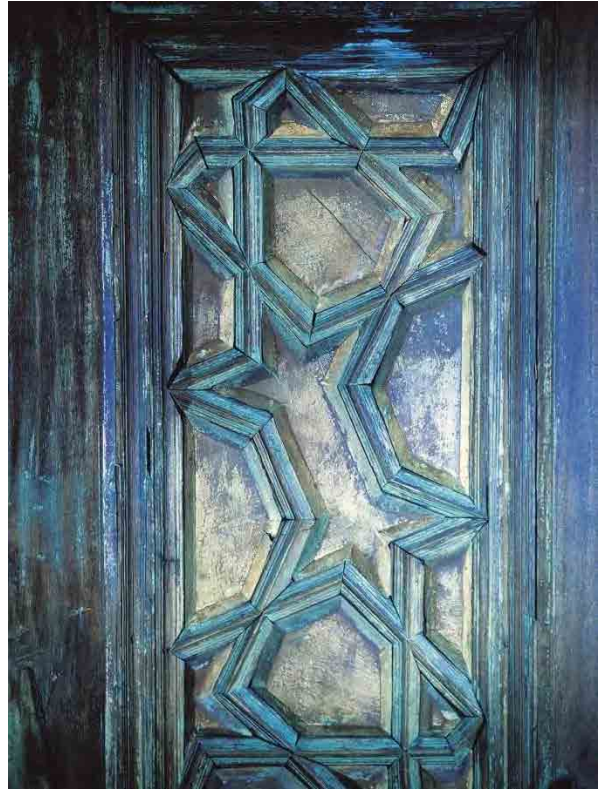
Abb. 418: Detail einer Türfüllung des Berliner Aleppo-Zimmers, linker Türflügel der rechten Wandschrantür in Wand I

Abb. 419: UV-Fluoreszenz der Türfüllung des Berliner Aleppo-Zimmers, linker Türflügel der rechten Wandschrantür in Wand I

Bisher gibt es keine ausführlichen Untersuchungen zur originalen Oberflächenveredlung der ursprünglich holzsichtigen Türen.<sup>505</sup> Ein erstes Resultat liegt aus dem Berliner Aleppo-Zimmer vor. Dort wurden auf den Schlagläden von Eingangstür, Wandschränken, Zimmertüren und Fenstern zwei unterschiedliche Überzüge festgestellt. Die Holzoberfläche ist in ihrem Glanz differenziert durch einen glänzenden Überzug aus einem nicht näher bestimmten Harzgemisch<sup>506</sup> auf den Rahmenschenkeln und Profilleisten (grüne Fluoreszenz in Abb. 419) sowie einem etwas matteren Schellack<sup>507</sup> auf den kleinen polygonalen Füllungen (orangefarbene Fluoreszenz in Abb. 419). Auf manchen Türen finden sich zudem Inschriften.<sup>508</sup>

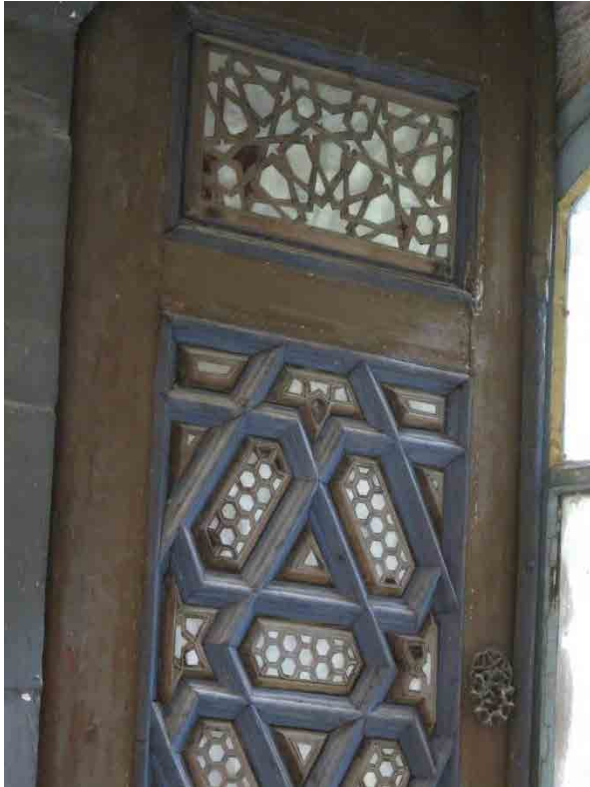
Abb. 421: Bait aš-Šīrāzī, Kat.-Nr. XVIII-75, *qā'a* im Nordflügel, datiert 1178 H / 1764-65 AD, Fensterladen mit Perlmuttereinlagen

Viele Fensterläden sind in ähnlicher Intention wie die Eingangstüren mit transparenten Überzügen gestaltet, so dass die Holzoberfläche sichtbar blieb (Abb. 160 S. 130). Selten finden sich in den Fensterläden Perlmuttertarsien (Abb. 421). Häufiger festzustellen ist eine teilweise Bemalung, bei der Rahmen des Fensterladens und die Außenkanten der polygonalen Füllungen bemalt sind (Abb. 423) oder auf die holzsichtige Oberfläche einzelne '*ağamī*-Muster aufgetragen wurden.<sup>513</sup> Es ist davon auszugehen, dass es auch Mischformen zwischen diesen verschiedenen Verzierungstechniken gab, wie z. B. die Wandschranktür in Abb. 422 vermuten lässt. Ab dem späten 18. Jahrhundert finden sich auch vollständig bemalte und reich mit '*ağamī*-Ornamenten verzierte Fensterläden (z. B. Abb. 425, Abb. 426).<sup>514</sup>

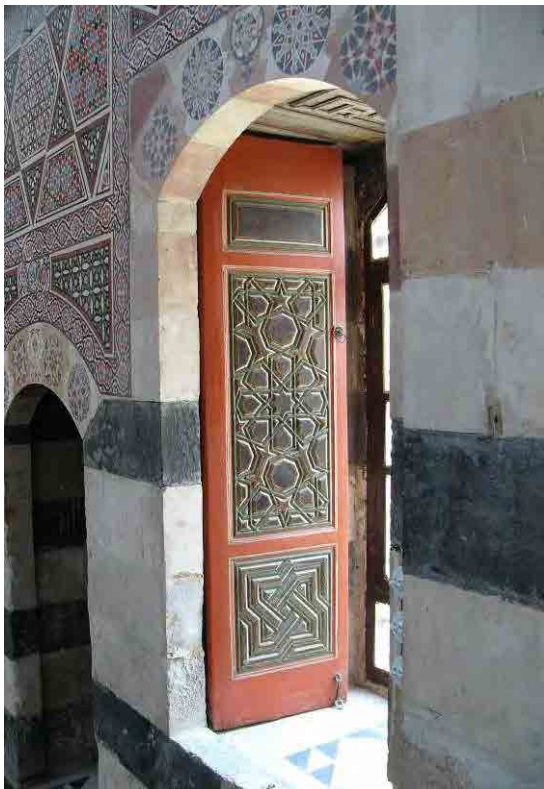
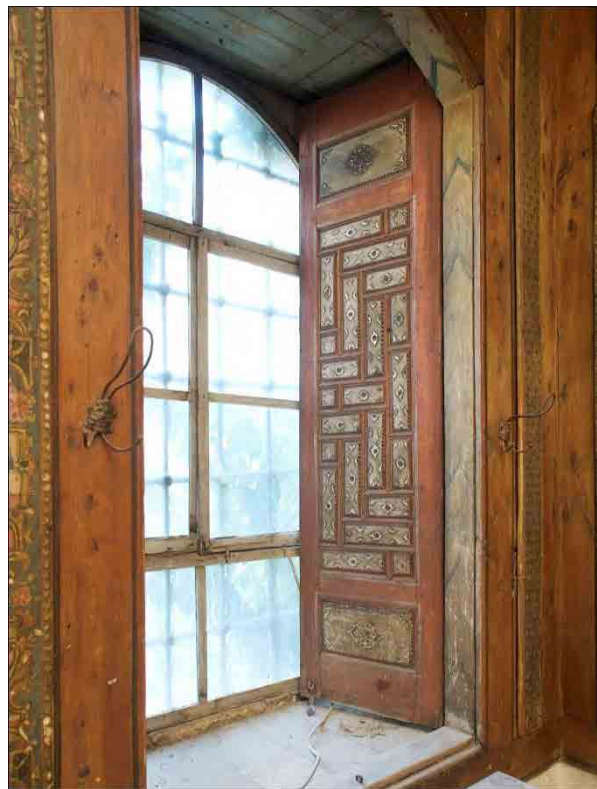
Abb. 423: Bait as-Sibā'ī, Kat.-Nr. XIII-227, *qā'a* im Westflügel des Haupthofes, Fensterladen in der Ostwand

Abb. 424: Bait Sa'īd al-Quwatlī / al Murādī, Kat.-Nr. XVIII-100, Raum in der Mitte des Westflügels, datiert 1215 H / 1800-01 AD, Fensterladen in der Ostwand

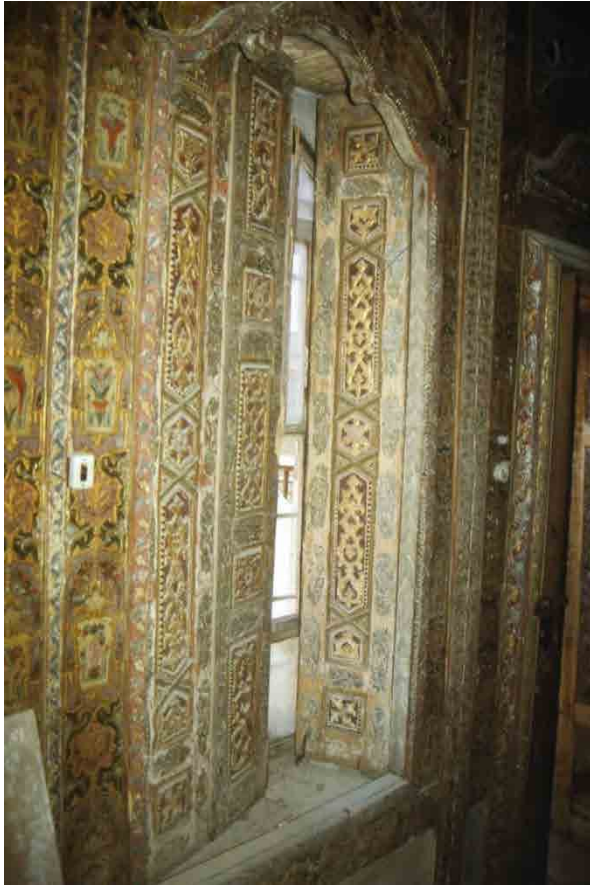
Abb. 425: Bait aṭ-Ṭībī, Kat.-Nr. XXI-1193, erhöhte *qā'a*, datiert 1235 H / 1820-21 AD, reich verzierte Fensterläden

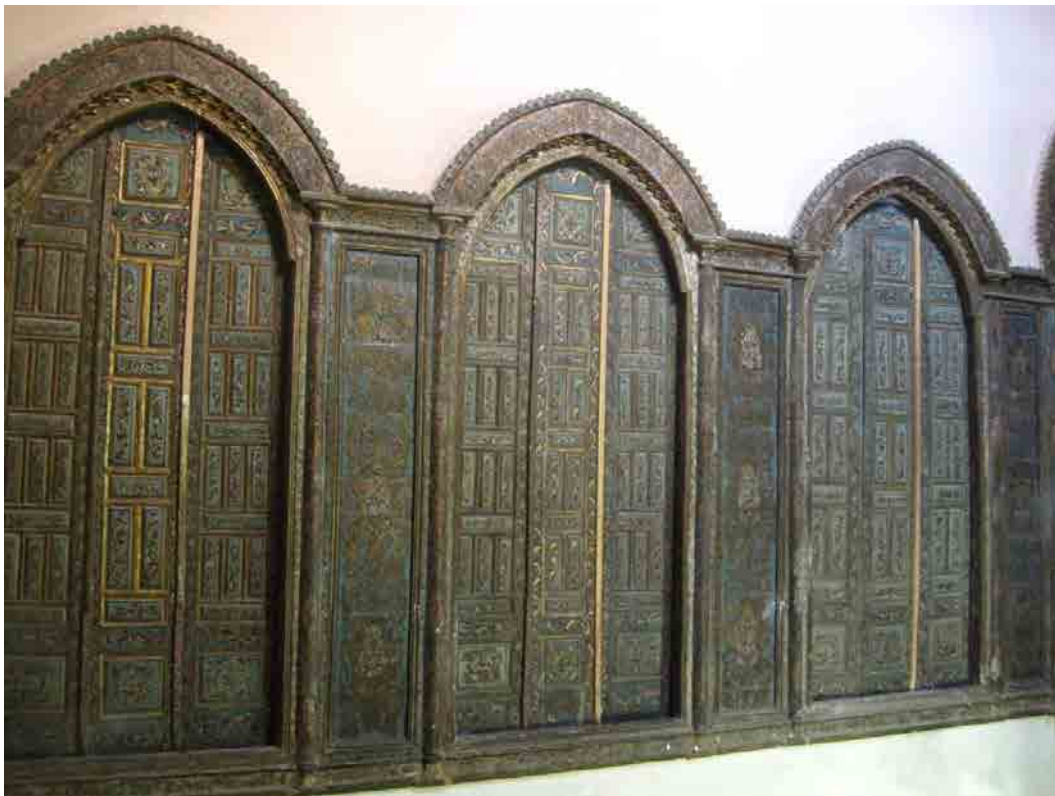
Abb. 426: Bait Muḡallid, Kat.-Nr. IX-252, Raum östlich des *īwān*, Westwand mit geschlossenen Fensterläden, von denen der jeweils linke aus zwei Flügeln besteht, die mittels Scharnier nach hinten gefaltet werden

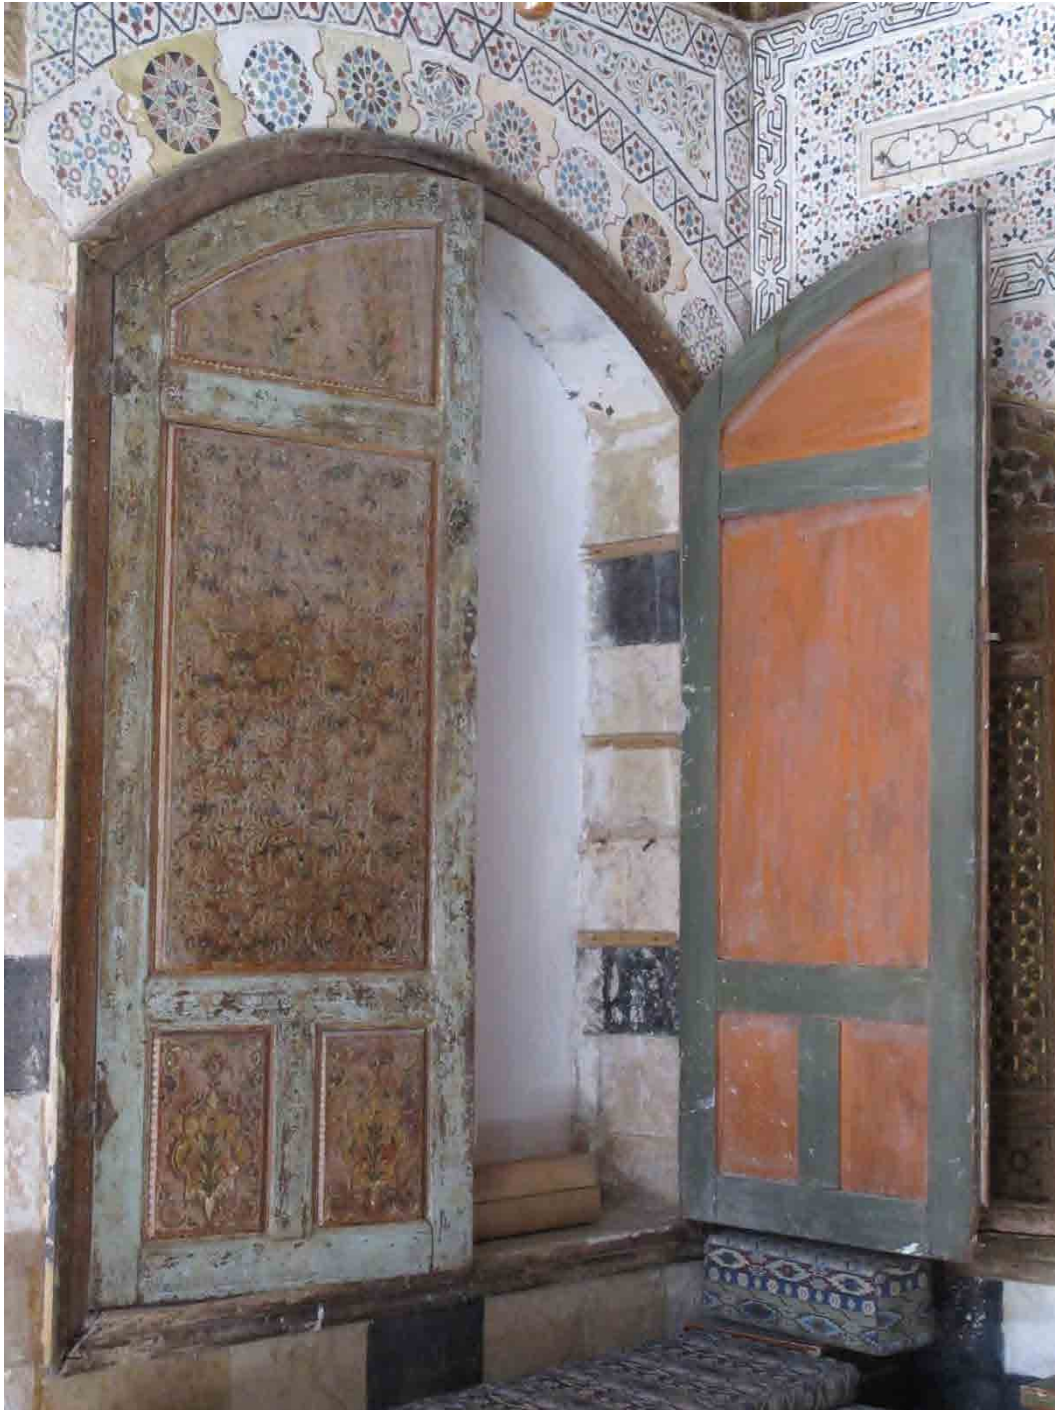
Die Innenseiten von Wandschranktüren und teilweise von Fensterläden sind häufig mit zwei kontrastierenden Farbanstrichen ausgeführt. Der Rahmen ist grün bemalt, während die Füllungen orange sind (Abb. 427).

Abb. 427: Bait as-Sibā'ī, Kat.-Nr. XIII-227, *qā'a* im Nordflügel, datiert 1187 H / 1773-74 AD, nördlicher *ṭazar*, große Wandschranktür an der Westwand

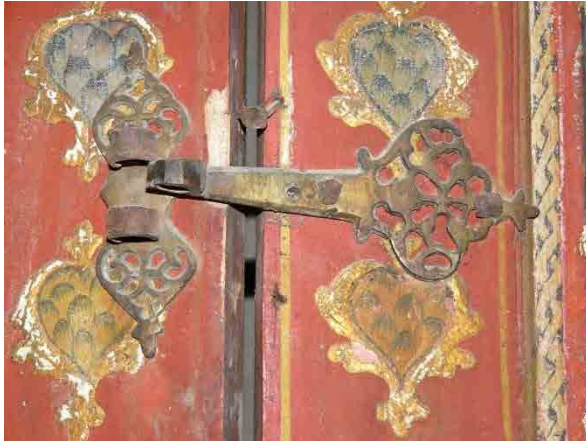
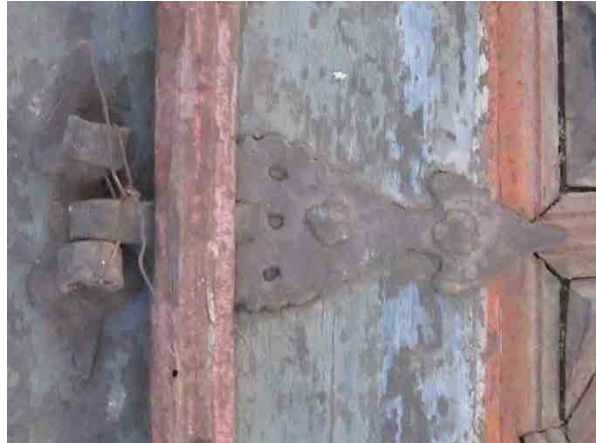
Abb. 428: Türverschluss Bait al-Ḥawrānīya, Kat.-Nr. XXI/2-961, Raum östlich des *ṭwān* im inneren Hof, datiert 1204 H / 1789-90 AD

Abb. 429: Türverschluss einer Wandschrantür, Fragmente einer Vertäfelung im Besitz von Hani Asfari, datiert 1121 H / 1709-10 AD

Die Metallbeschläge lassen sich nach bisheriger Beobachtung in zwei Gruppen einteilen: In geschmiedete flache Eisenbeschläge und in etwas stärkere, in einer verlorenen Form gegossenen Messingbeschläge.<sup>515</sup> Die folgenden Abbildungen zeigen exemplarisch die relativ standardisiert vorkommenden Beschläge der zwei Gruppen.

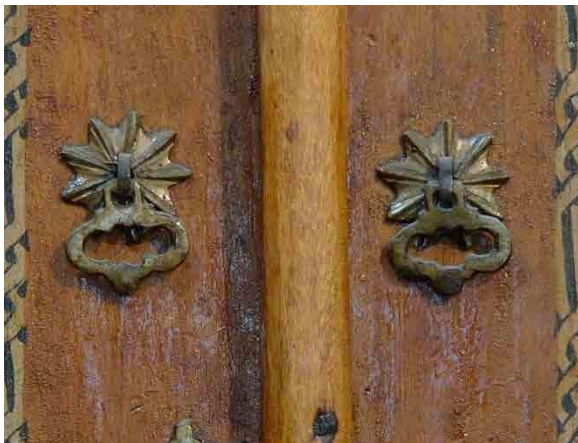
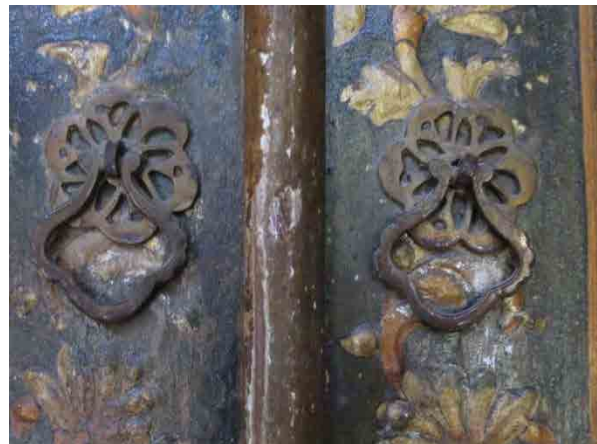
Abb. 430: Bait Jacques Montluçon, Kat.-Nr. IX-251, *qā'a* im Nordflügel, datiert 1204 H / 1789-90 AD, Türgriffe an der kleinen Wandschrantür, Nordwand

Abb. 431: Bait as-Sibā'ī, Kat.-Nr. XIII-227, *qā'a* im Nordflügel, datiert 1187 H / 1773-74 AD, Türgriffe an der kleinen Wandschrantür, östlicher *ṭazar*, Nordwand
