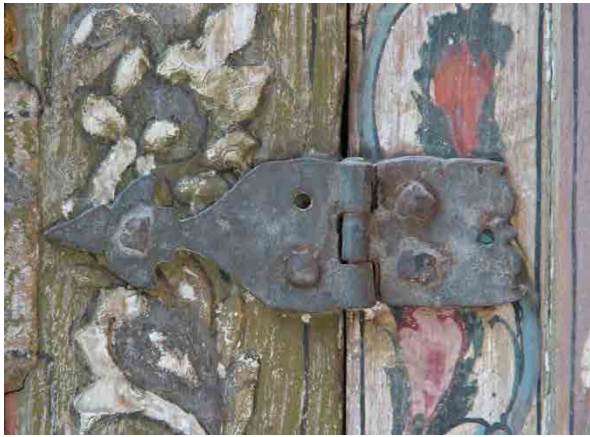
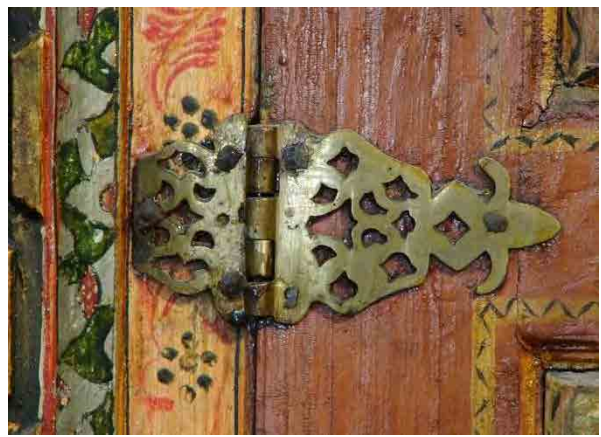
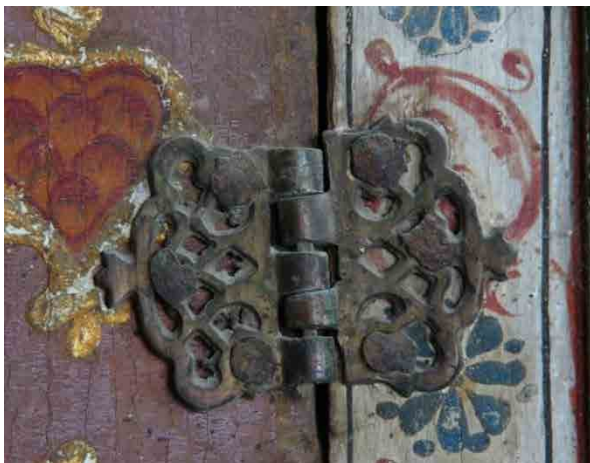
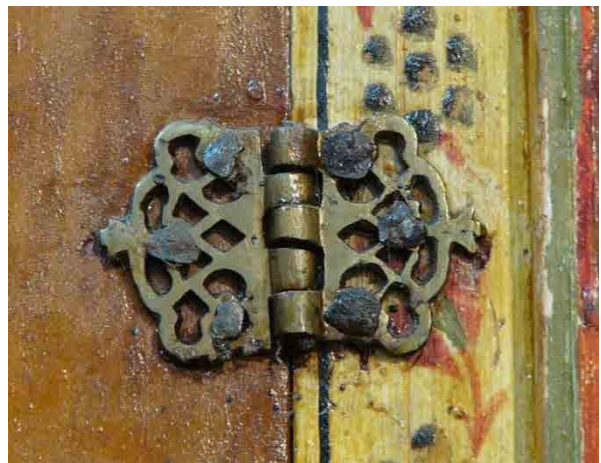
Abb. 432: Bait al-Qazīḥa, Kat.-Nr. IX-100, *qā'a* im Westflügel, datiert Ramaḍān 1243 H / März-April 1828 AD, Scharnier an einer Wandschranktür

Abb. 433: Bait Jacques Montluçon, Kat.-Nr. IX-251, *qā'a* im Nordflügel, datiert 1204 H / 1789-90 AD, Scharnier an der großen Wandschranktür, Westwand des *ṭazar*

Abb. 434: Bait al-Ḥawrānīya, Kat.-Nr. XXI 2-961, Raum östlich des *īwān* im inneren Hof, datiert 1204 H / 1789-90 AD, Scharnier der kleinen Wandschranktür in der rechten Hälfte der *ṭazar*-Ostwand

Abb. 435: Bait Jacques Montluçon, Kat.-Nr. IX-251, *qā'a* im Nordflügel, datiert 1204 H / 1789-90 AD, Scharnier an der kleinen Wandschranktür, Nordwand des *ṭazar*

Die Metallbeschläge lassen sich nach bisheriger Beobachtung in zwei Gruppen einteilen: In geschmiedete flache Eisenbeschläge und in etwas stärkere, in einer verlorenen Form gegossenen Messingbeschläge.<sup>515</sup> Die folgenden Abbildungen zeigen exemplarisch die relativ standardisiert vorkommenden Beschläge der zwei Gruppen.

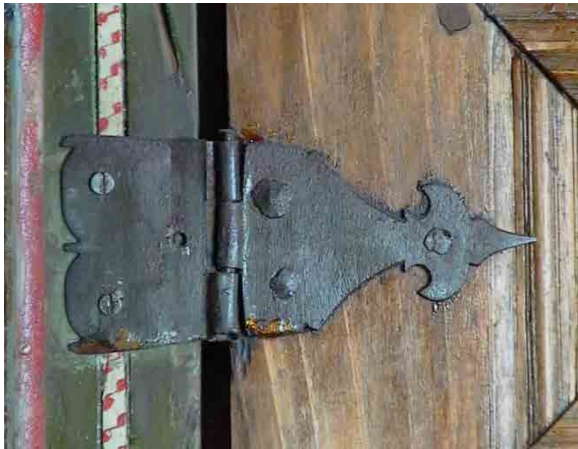
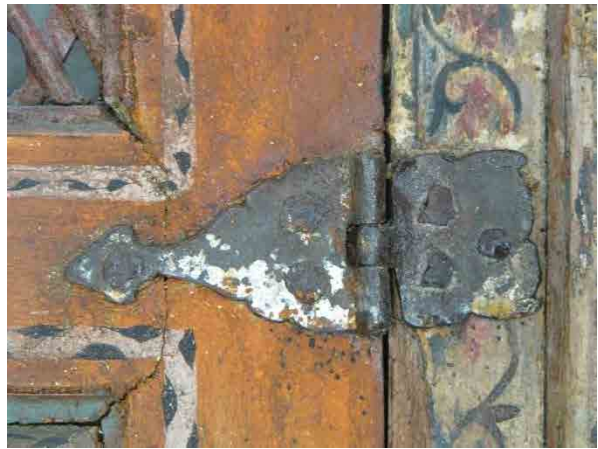
In drei Räumen fanden sich geschmiedete Scharniere der Wandschranktüren, auf deren Oberfläche sich Reste einer Zinnfolienauflage mit gelbem Lack befinden. Die eigentlich schwarzen Eisenbeschläge erhielten durch diese Oberflächenveredlung das Aussehen von Gold. Die drei dokumentierten Beispiele belegen die Verwendung dieser veredelten Beschläge über einen längeren Zeitraum: Das Berliner Aleppo-Zimmer stammt aus dem frühen 17. Jahrhundert, die Vertäfelung in Bait Ayanofara in Damaskus vermutlich aus dem frühen 18. Jahrhundert und das Zimmer im Bait Muḡallid (Kat.-Nr. IX-252), aus den ersten

Abb. 436: Aleppo-Zimmer Berlin, linke Wandschranktür der Wand I (Zinnfolie nicht erkennbar in dieser Abbildung; die Reste der Zinnfolie sind nur wenige Millimeter groß, befinden sich an der Unterkante des Scharniers unter den gelben Harzansammlungen und wurden zweifelsfrei mittels SEM-EDS identifiziert)

Abb. 437: Bait Ayanofara, Damaskus, Wandschranktür in der Mitte der Hauptwand, deutlich erkennbare Fragmente der Zinnfolie mit winzigen Resten gelben Lacks

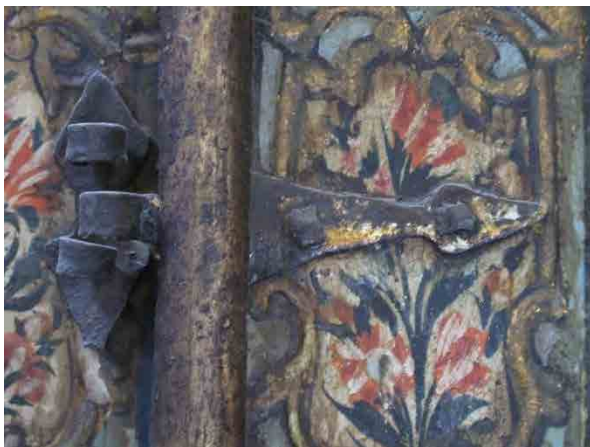
Abb. 438: Bait Muğallid, Kat.-Nr. IX-252, Raum westlich des *īwān*, rechte Wandschranktür der Westwand, Schließe einer Wandschranktür mit Resten einer Zinnfolienauflage und gelbem Lack

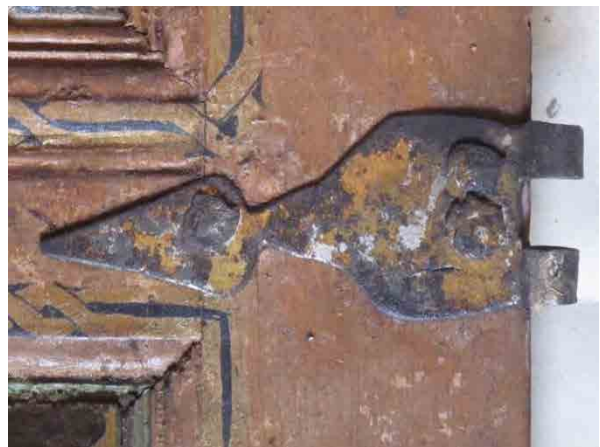
Abb. 439: Damaskuszimmer, Museum für Angewandte Kunst, Budapest, datiert 1217 H / 1802-03 AD, Scharnier einer Wandschranktür mit Resten einer Zinnfolienauflage und gelbem Lack

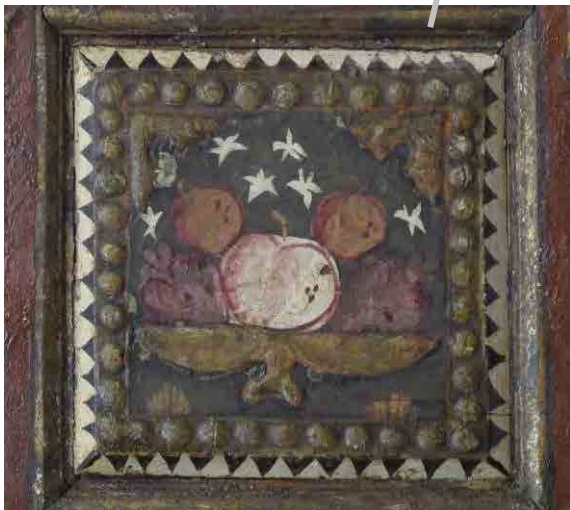
Abb. 441: Detail des Dresdner Damaskuszimmers, rechte Wandschrantür der Wand links der Hauptwand, rechte obere Füllung des rechten Türflügels

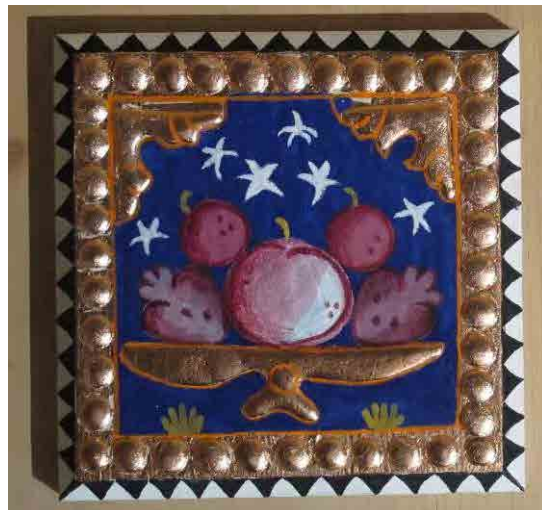
Abb. 442: Maltechnische Kopie der rechten oberen Füllung des rechten Türflügels, rechte Wandschrantür der Wand links der Hauptwand, Dresdner Damaskuszimmer

Als Pigmente wurden Mennige (Fa. Kremer), Auripigment (Fa. Kremer), Carmin Naccarat (Fa. Kremer), Indigo (Fa. Kremer), Smalte, nach Rezept von 1820 (Fa. Kremer) verwendet. Basierend auf den bisherigen naturwissenschaftlichen Untersuchungen und dem Studium der original erhaltenen Oberflächen in Damaskus wurde als Bindemittel für die Farben Eiweiß verwendet.<sup>530</sup> Das Eiweiß wurde zu diesem Zweck 3 min gerührt. Nachdem sich der Schaum an der Oberfläche abgesetzt hatte, wurde nur die klare Flüssigkeit abgegossen und zum Anreiben der Pigmente verwendet.

Lediglich die dunkelrote Lasurfarbe, die auf rosa, weißen und orangefarbenen Flächen für Details verwendet wurde, enthält Dammarfirnis (Fa. Schmincke) als Bindemittel.

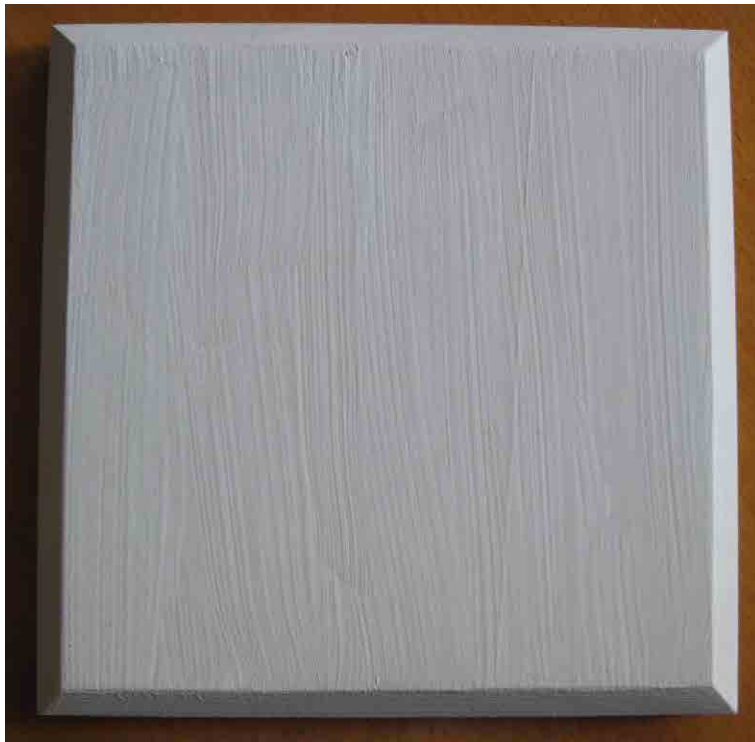
Abb. 443: Weiße Grundierung aus 7% Hasenhautleim (Fa. Kremer) und ungebranntem Gips (Lenzin Fa. Kremer), 65°C, einmal aufgestrichen

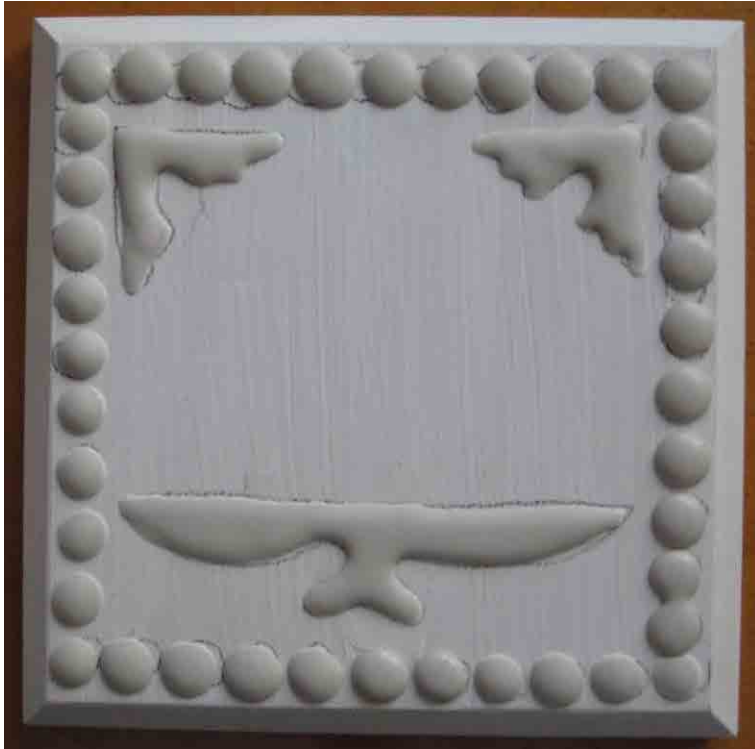
Abb. 444: Pastiglia-Verzierungen, 12 %iger Hasenhautleim, aufgefüllt mit 165 g Lenzin per 100 g Leimlösung

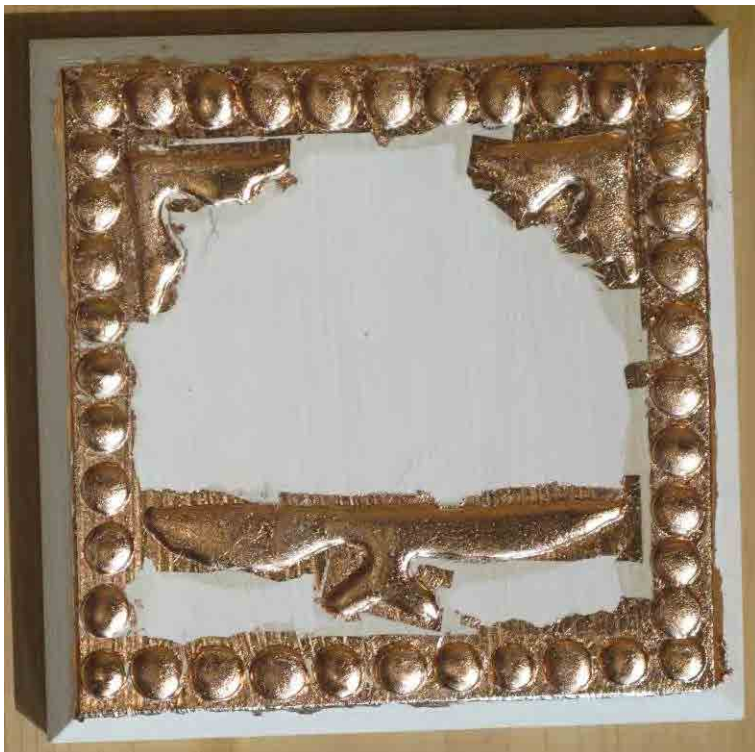
Abb. 445: Blattkupfer, angeschossen mit 3h Anlegeöl der Fa. Lefranc

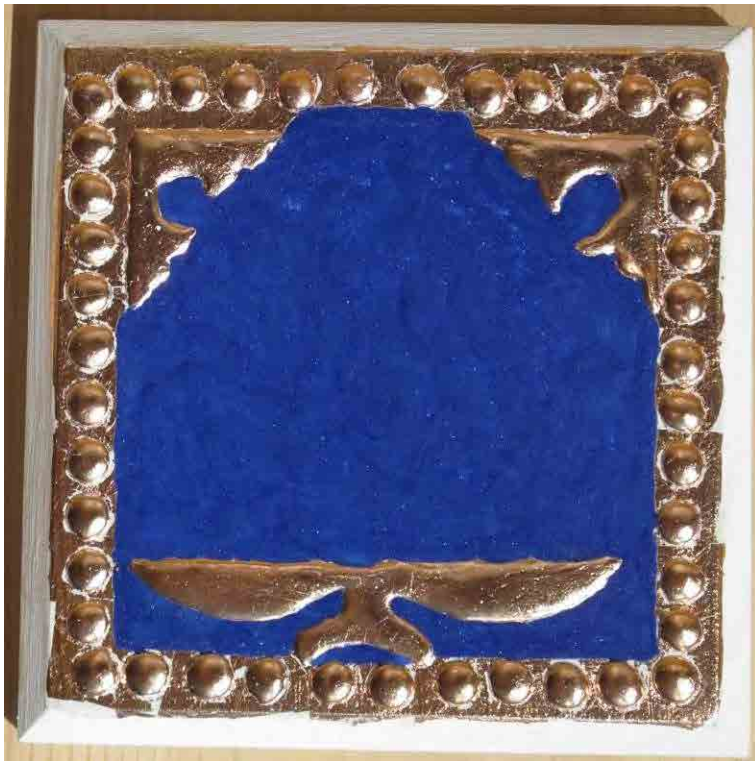
Abb. 446: Smalte Fa. Kremer (Rezept von 1820), mit Eiweiß vermalt

<sup>530</sup> Die Untersuchung mehrerer Proben von original erhaltenen Vertäfelungsfragmenten aus Damaskus mittels ELISA bestätigte Ovalbumin. Die Smalte wird beim Vermalen mit Vollei oder Eigelb zu dunkel. Dieses Erscheinungsbild entspricht nicht den in Damaskus vorgefundenen originalen Oberflächen. Daher wurden die maltechnischen Experimente mit Eiweiß ausgeführt.

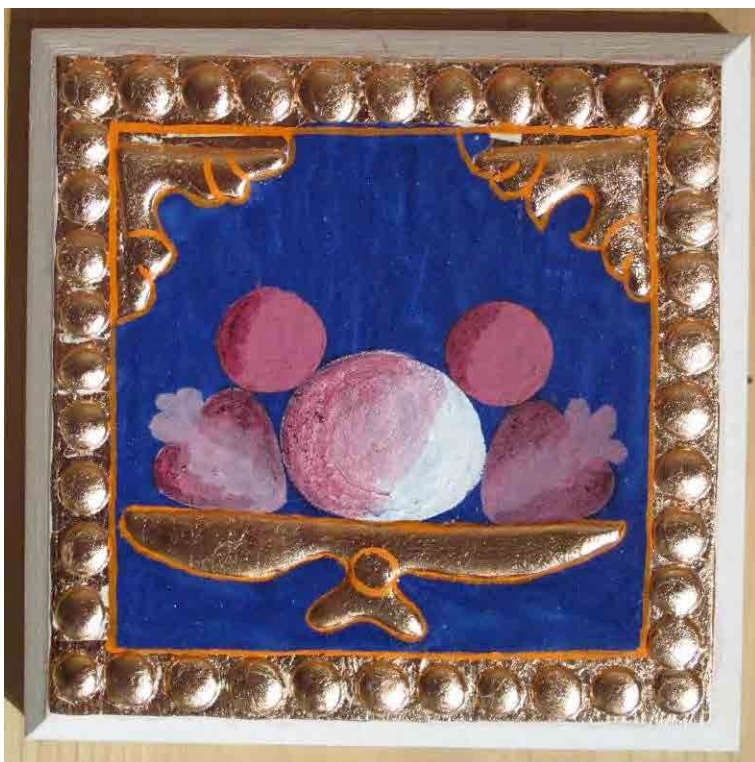
Abb. 447: Pigmente (Mennige, Bleiweiß, Bleiweiß-Carmin Naccarat-Ausmischung) mit Eiweiß vermalt, transparente dunkelrote Lasuren mit Carmin Naccarat in Dammarfirnis (Fa. Schmincke) gebunden

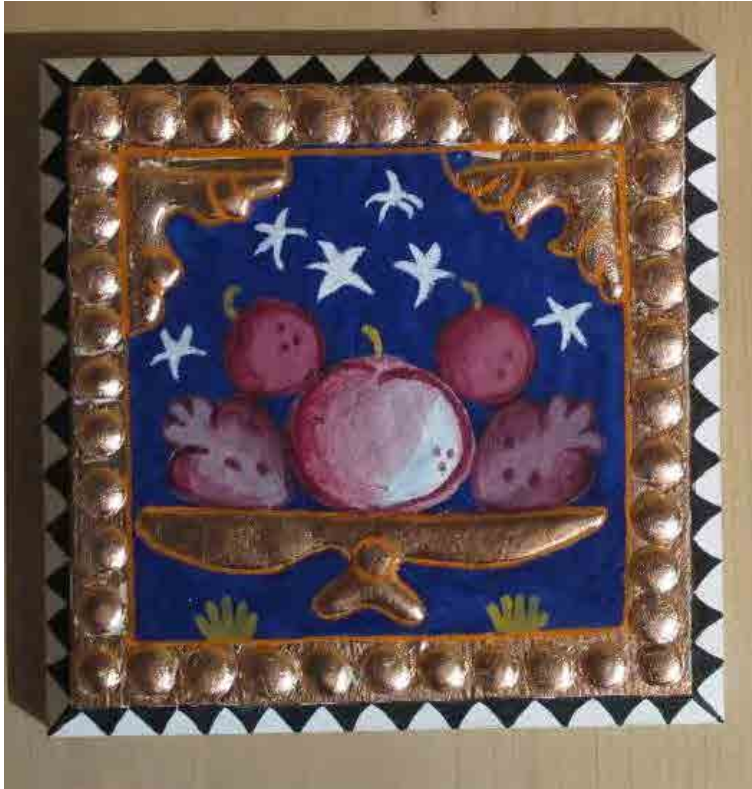
Abb. 448: Transparente dunkelrote Umrisslinien und Details mit Carmin Naccarat in Dammarfirnis (Fa. Schmincke) gebunden, gelbe und weiße Details auf Smalteuntergrund mit Bleiweiß bzw. Auripigment mit Eiweiß vermalt

Während der Trocknung der weißen eiweißgebunden Farbe entstanden innerhalb der ersten zwei Stunden ähnliche Schrumpfungsrisse, wie sie auf zahlreichen originalen Farbflächen im Damaskuszimmer zu beobachten sind, in denen weiße Farbe auf Smalte liegt (z. B. bei Fruchtschalen und Früchten, vgl. Abb. 449, Abb. 450).

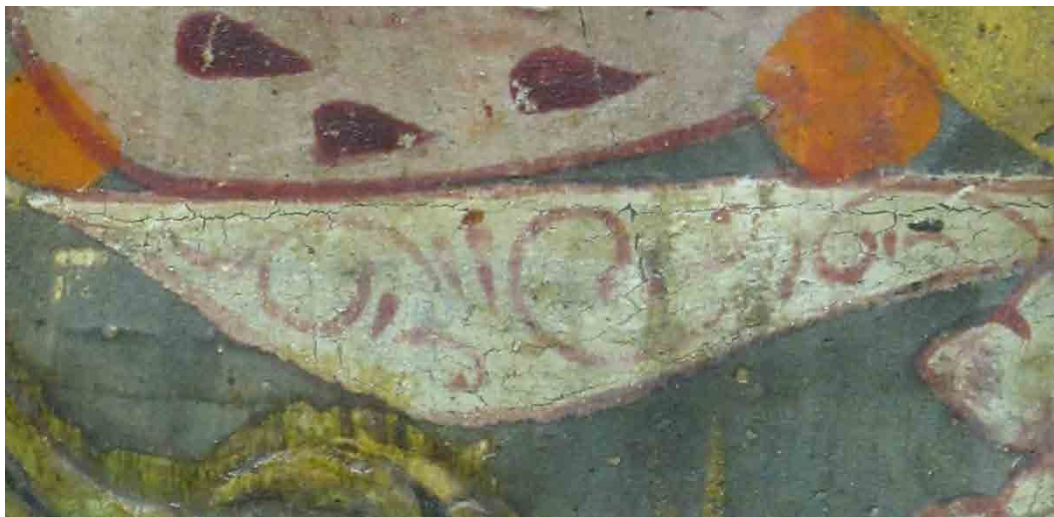
Abb. 449: Dresdner Damaskuszimmer, Detail einer mit weißer Farbe gemalten Porzellanschale, entlang der Kanten haben sich feine Krakeleerisse gebildet

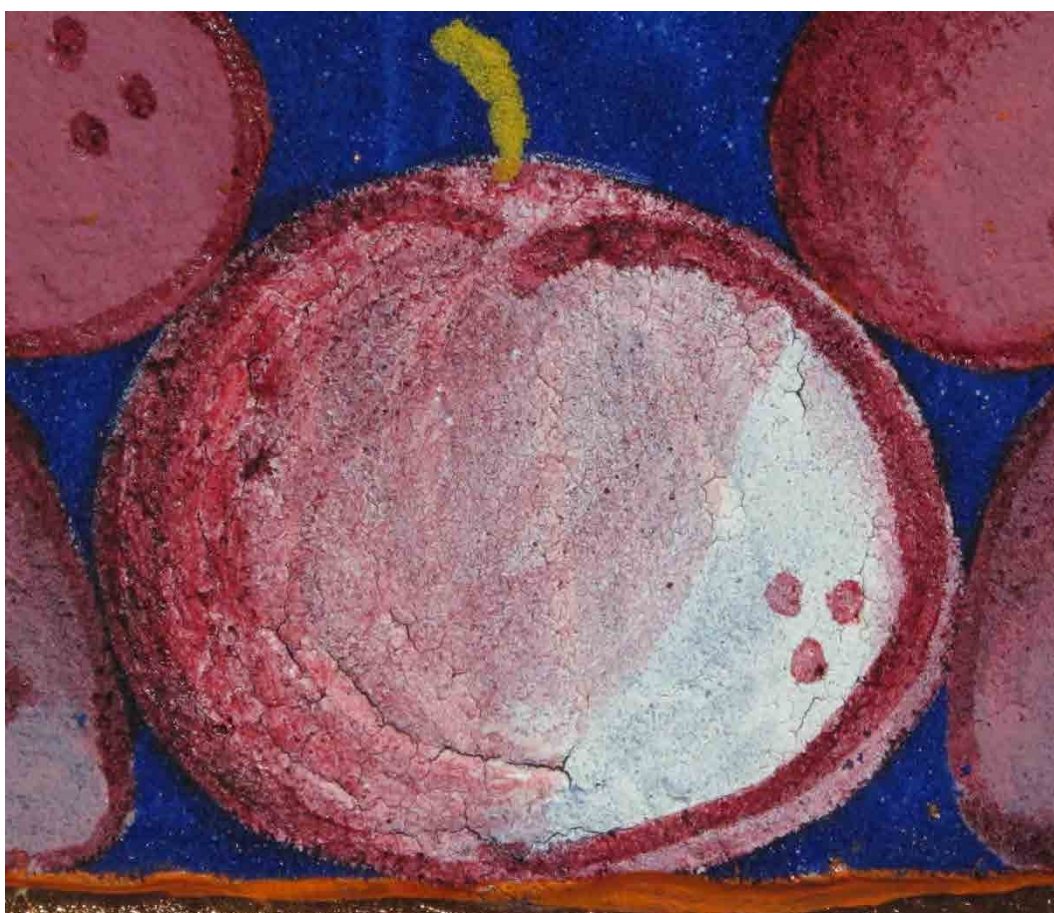
Abb. 450: Maltechnische Kopie eines Füllungspaneels des Dresdner Damaskuszimmers, in der weißen Farbe (Bleiweiß in Eiweiß) haben sich die gleichen Risse gebildet wie auf der originalen Oberfläche, vgl. Abb. 449

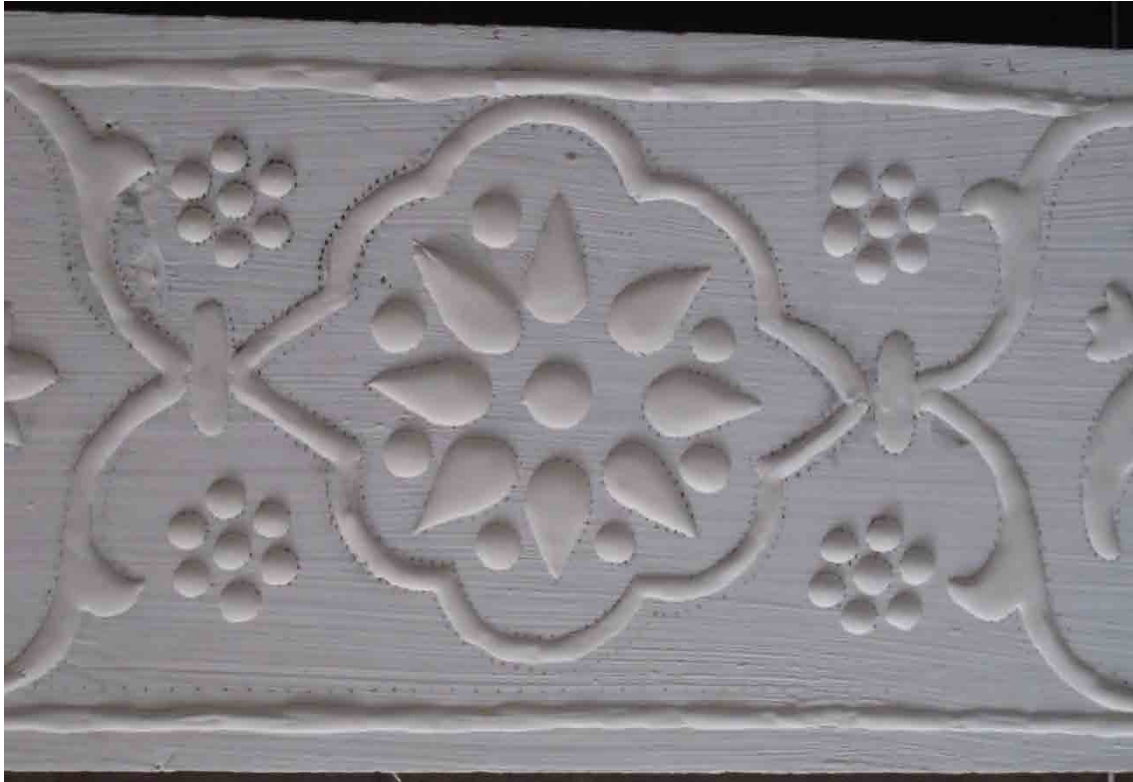
Abb. 453: 4. Arbeitsschritt: Applizieren der plastischen Pastiglia-Motive

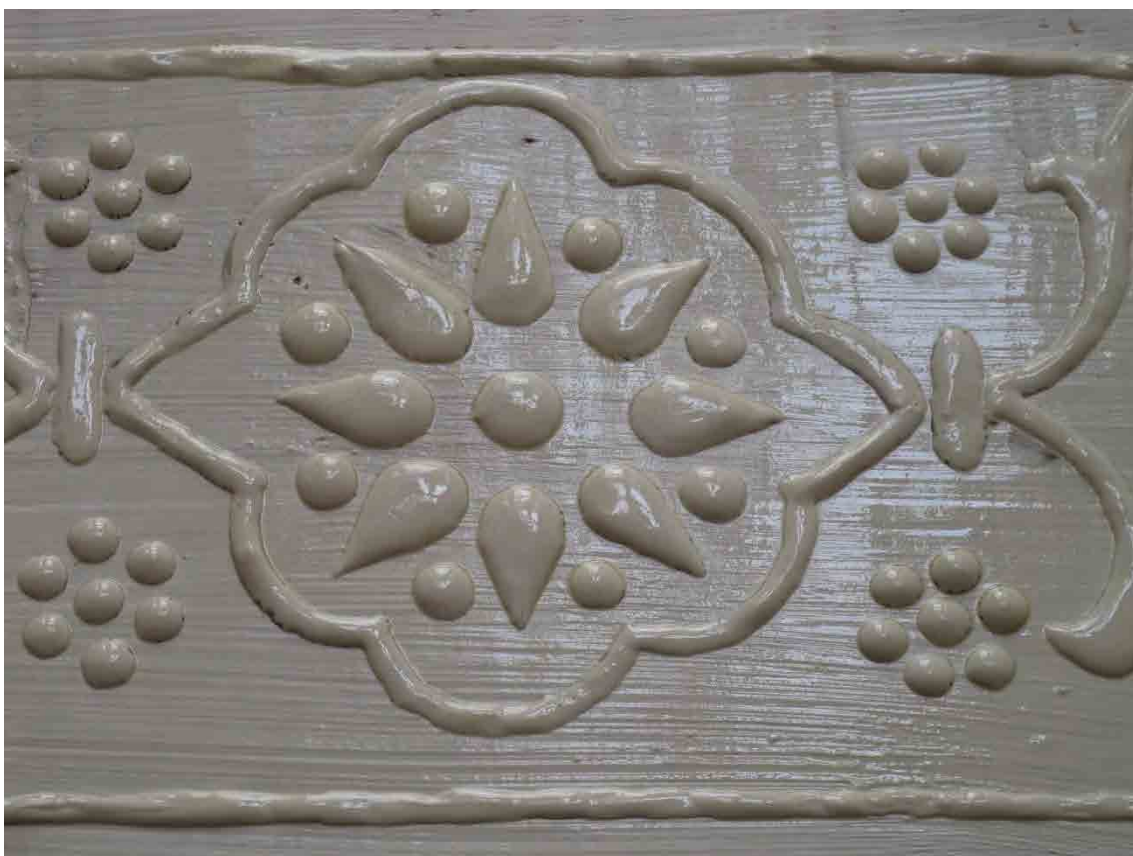
Abb. 454: 5. Arbeitsschritt: Aufstreichen des Anlegeöl für die Zinnfolie – 3h-Öl Fa. Lefranc

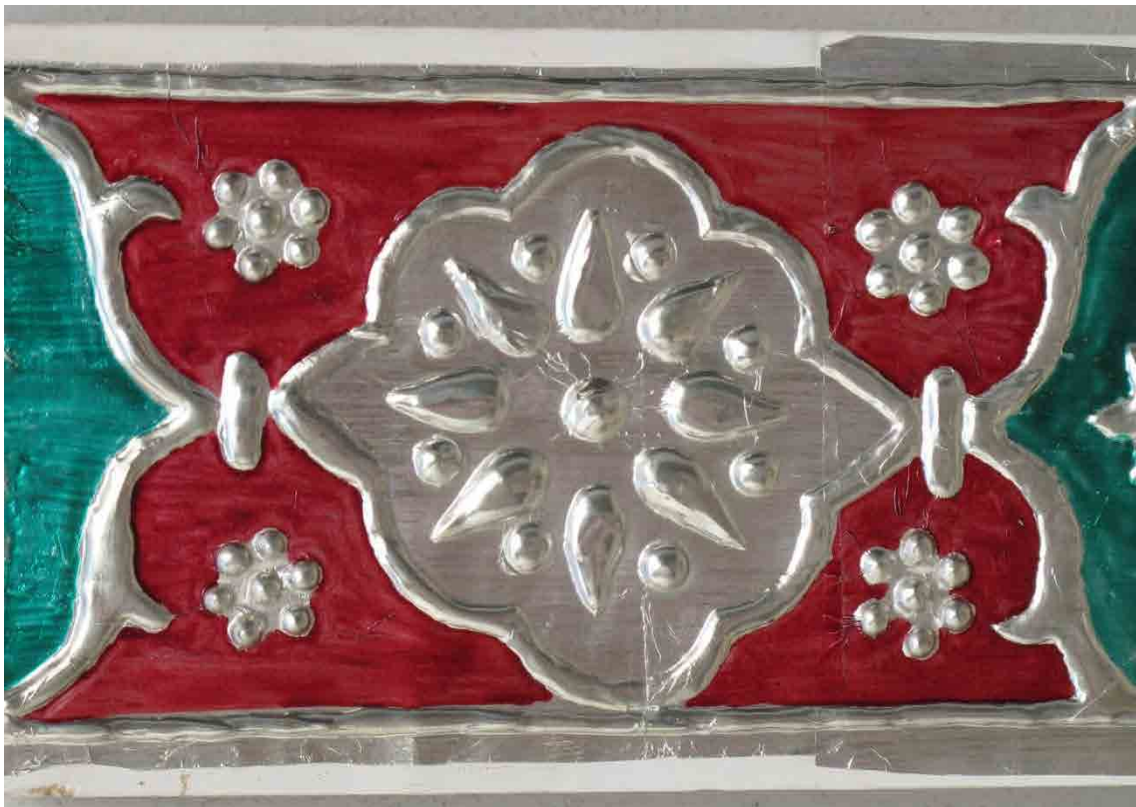
Abb. 456: 6. Arbeitsschritt: Auftragen der farbigen Lacke – zwei der vier Farblacke aufgetragen, rot (Carmin Naccarat), grün (Kupferresinat)

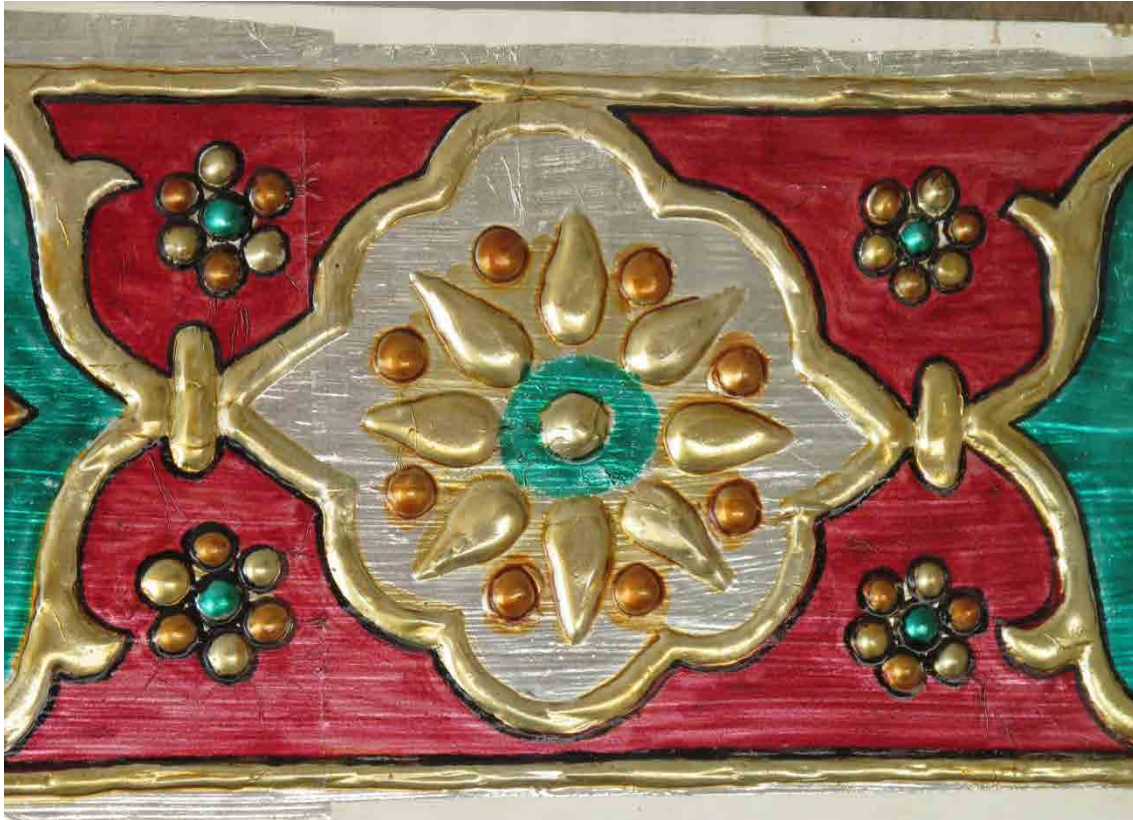
Abb. 457: 7. Arbeitsschritt: Schwarze Umrisslinien werden gemalt nach dem Auftragen aller vier farbigen Lacke: gelb (Eigenfarbe des gekochten harz-Öl-Lacks), orange (Aloe), rot (Carmin Naccarat), grün (Kupferresinat)

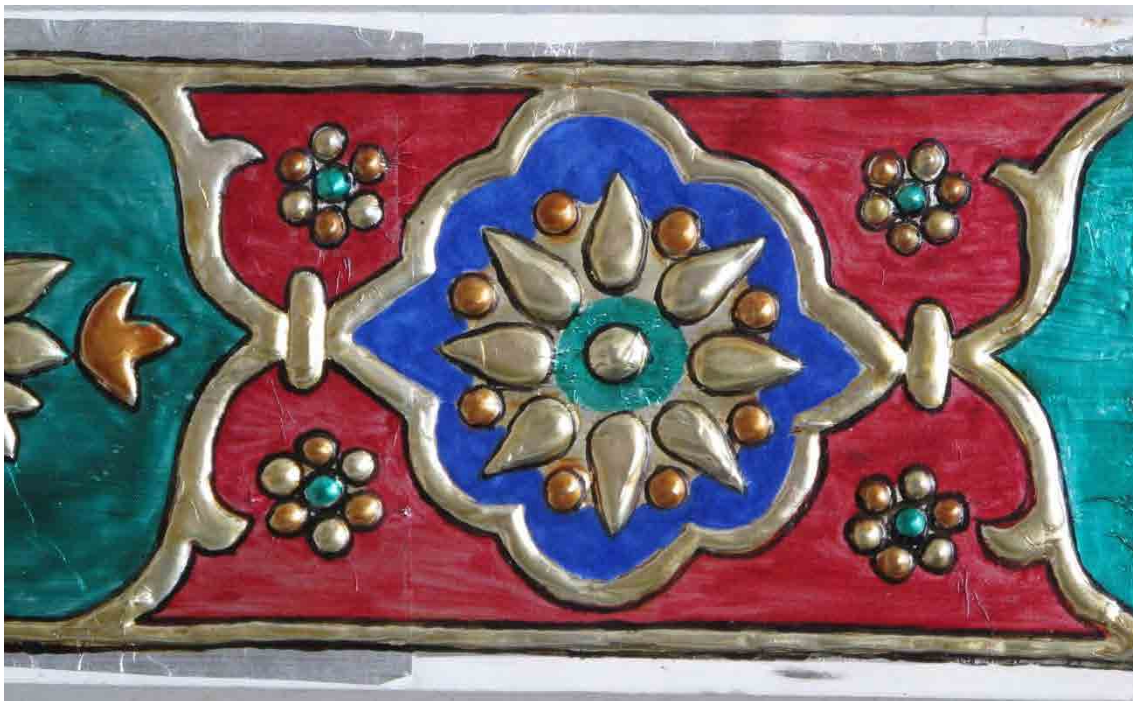
Abb. 458: 8. Arbeitsschritt: Bemalen der matten blauen Fläche mit Smalte Fa. Kremer (Rezept von 1820), mit Eiweiß gebunden

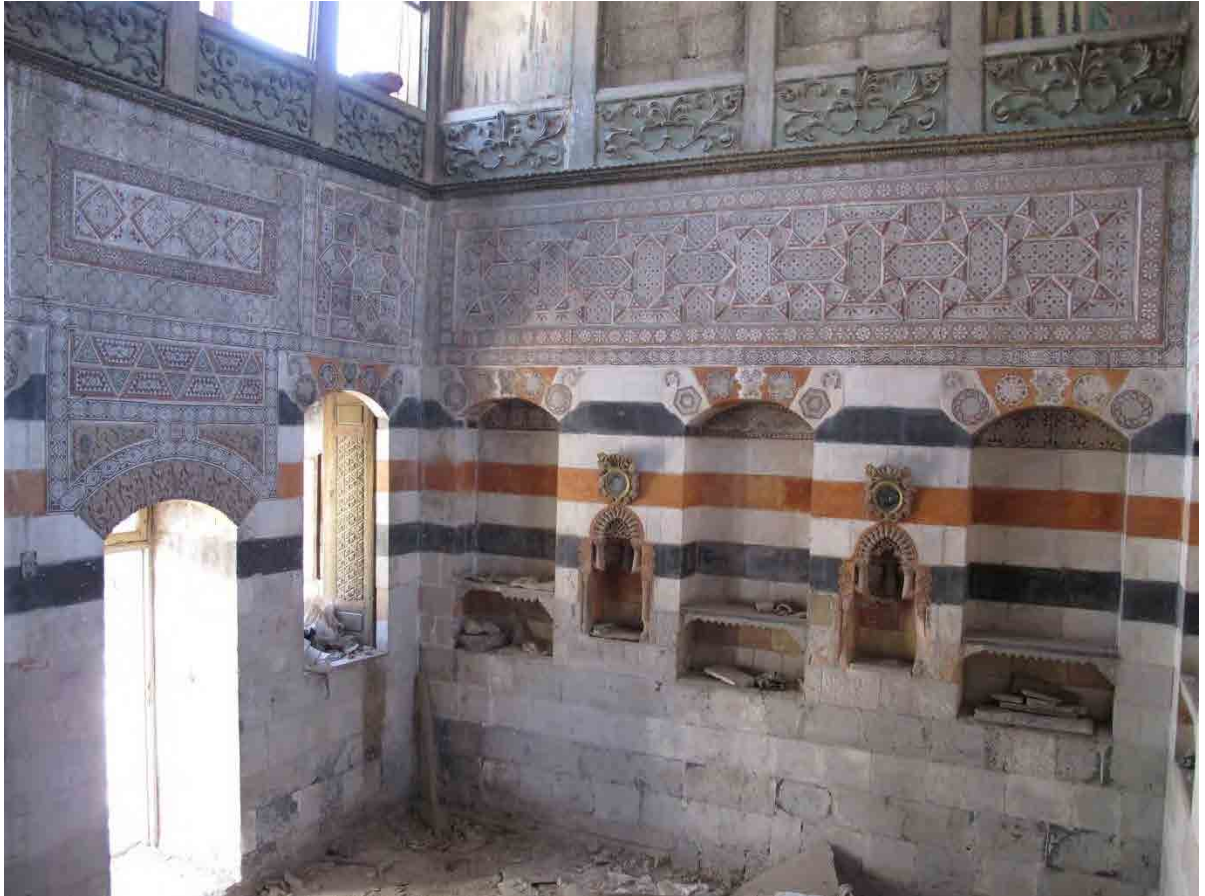
Abb. 468: Bait Salīm al-Quwatlī, Kat. Nr. XVIII-408, NW-*qā'a*, datiert 1238 H / 1822-23 AD, Südostecke der *'ataba*

Die Musterbänder, welche die Rahmen der großen Wandfelder bilden (Abb. 468, Abb. 469), sind beispielsweise immer so gearbeitet, dass sich das Muster über die Fugen benachbarter Steine hinweg fortsetzt (Abb. 470 - Abb. 472). Es können daher keine laufenden Meter von Musterborten produziert worden sein, die dann zu größeren Wandpaneelen zusammengesetzt

wurden.<sup>661</sup> Um ein solch exaktes Ergebnis zu erzielen, sind nach Individualmaß gefertigte Dekorationsteile erforderlich. Die komplizierten Musterkompositionen aus verschiedenen Materialien (Abb. 74 - Abb. 77 S. 75 - 77, Abb. 468 - Abb. 472) müssen auf Grundlage eines Entwurfs hergestellt worden sein. Vom praktisch-technischen Standpunkt aus gesehen ist es zudem naheliegend, dass es auf dem Boden der Baustelle<sup>662</sup> einen Fußbodenbereich gab, auf dem die zu füllende Wandfläche im Maßstab 1:1 markiert war und die verschieden verzierten Steine vor Ort entsprechend angefertigt und eingepasst wurden. Der Arbeitsablauf könnte folgendermaßen gewesen sein: Die Steine wurden grob behauen auf der Baustelle angeliefert. Dort wurde die Oberfläche einer Seite auf Maß gearbeitet, mit der gefärbten Feinputzschicht überzogen und auf einer geeigneten Lagerfläche zum Trocknen abgelegt. Danach schnitt man die Muster in die Putzschicht und verfüllte sie mit den gefärbten Mörtelpasten. Der fertig dekorierte Stein wurde in das Musterfeld auf dem Fußboden lose eingefügt und konnte durchtrocknen. Parallel dazu wurden die Steine mit dem Flachrelief hergestellt und farbig gefasst sowie die *opus sectile*-Flächen angefertigt. Als alle erforderlichen Steine einer Wand hergestellt waren, konnte die fertige Wanddekoration Stein um Stein in die Wand versetzt werden.

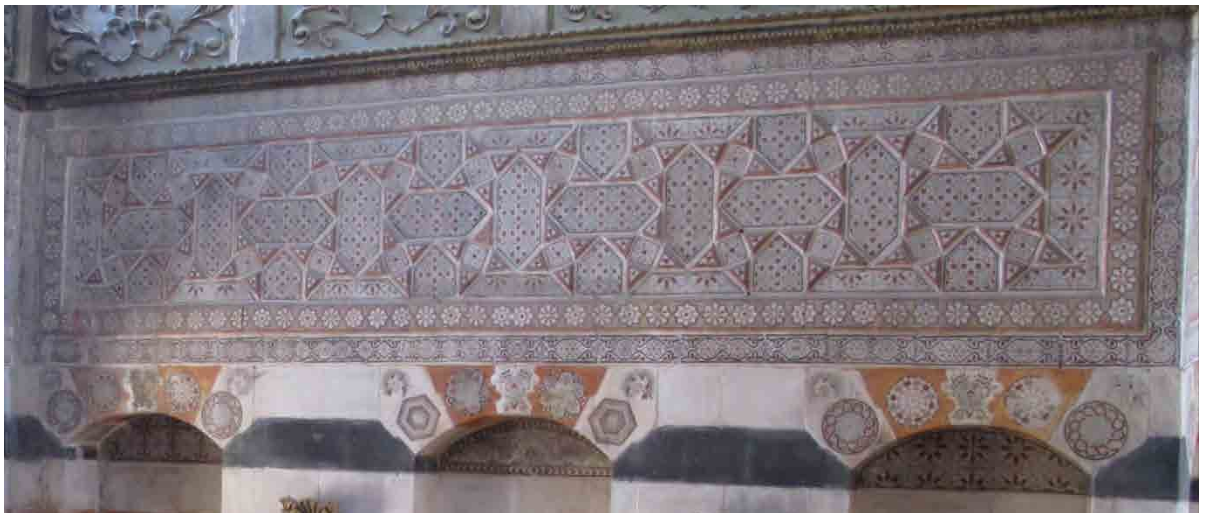
Abb. 469: Bait Salīm al-Quwatlī, Kat. Nr. XVIII-408, NW-*qā'a*, datiert 1238 H / 1822-23 AD, Südwand der *'ataba*

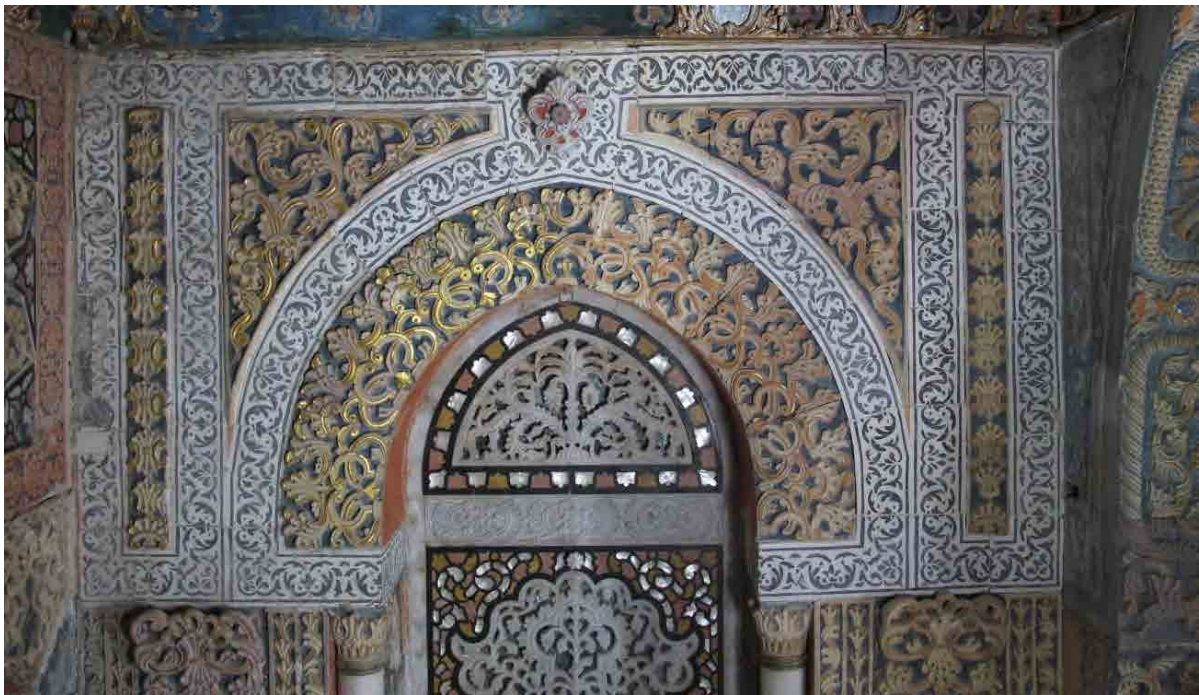
Abb. 471: Bait Nizām, Kat.-Nr. XIII-334, Weintraubenzimmer, Ostwand der 'ataba mit komplexen Wanddekorationen unter Einsatz verschiedener verzierter Steine: Mörtelpastenbänder mit floralem schwarzem Muster in weißem Feinputz, polychrome Kalkstein- und Marmorreliefs und *opus sectile*-Flächen mit Perlmutteinlagen (die Vergoldung der Marmorreliefs auf der Nischenrückwand ist verputzt)

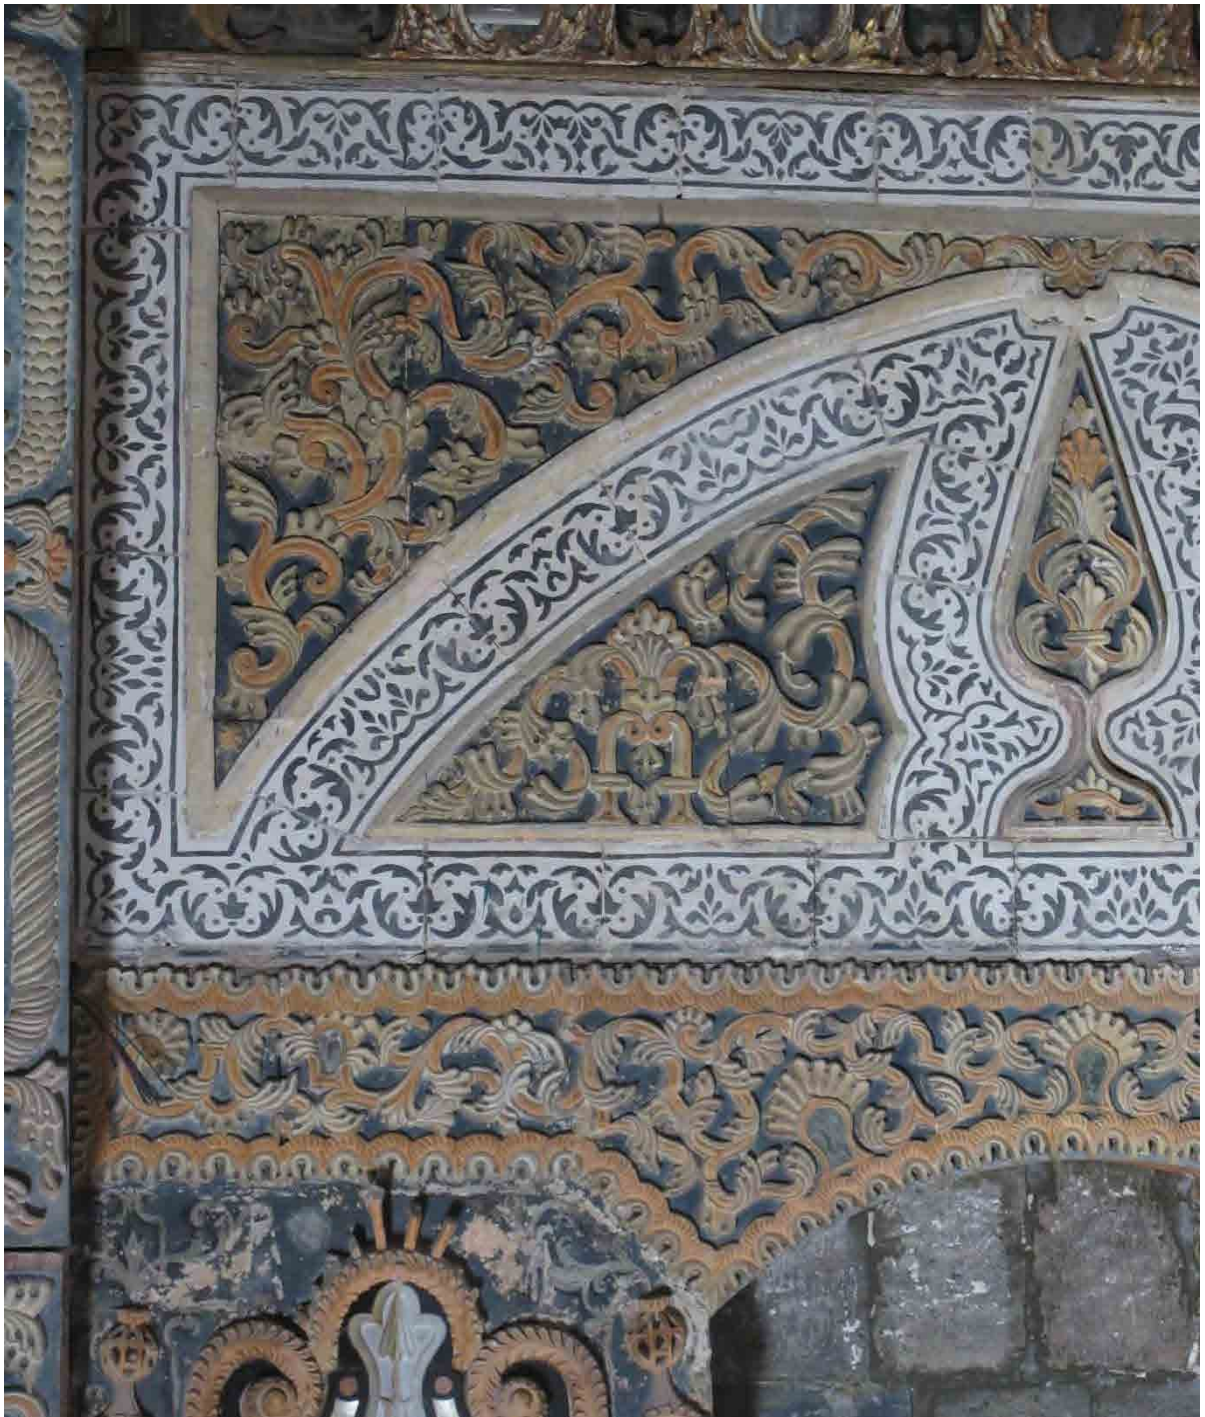
Abb. 472: Bait Nizām, Kat.-Nr. XIII-334, Weintraubenzimmer, Westwand der *'ataba* mit komplexen Wanddekorationen unter Einsatz verschieden verzierter Steine: Mörtelpastenbänder mit floralem schwarzem Muster in weißem Feinputz und polychrome Kalksteinreliefs (Vergoldung weitgehend verloren, nur noch der rötliche Bolus erhalten); die Fugen in den floralen Mörtelpastenbändern zeigen deutlich die komplizierte Form oder unterschiedliche Länge der Steine an

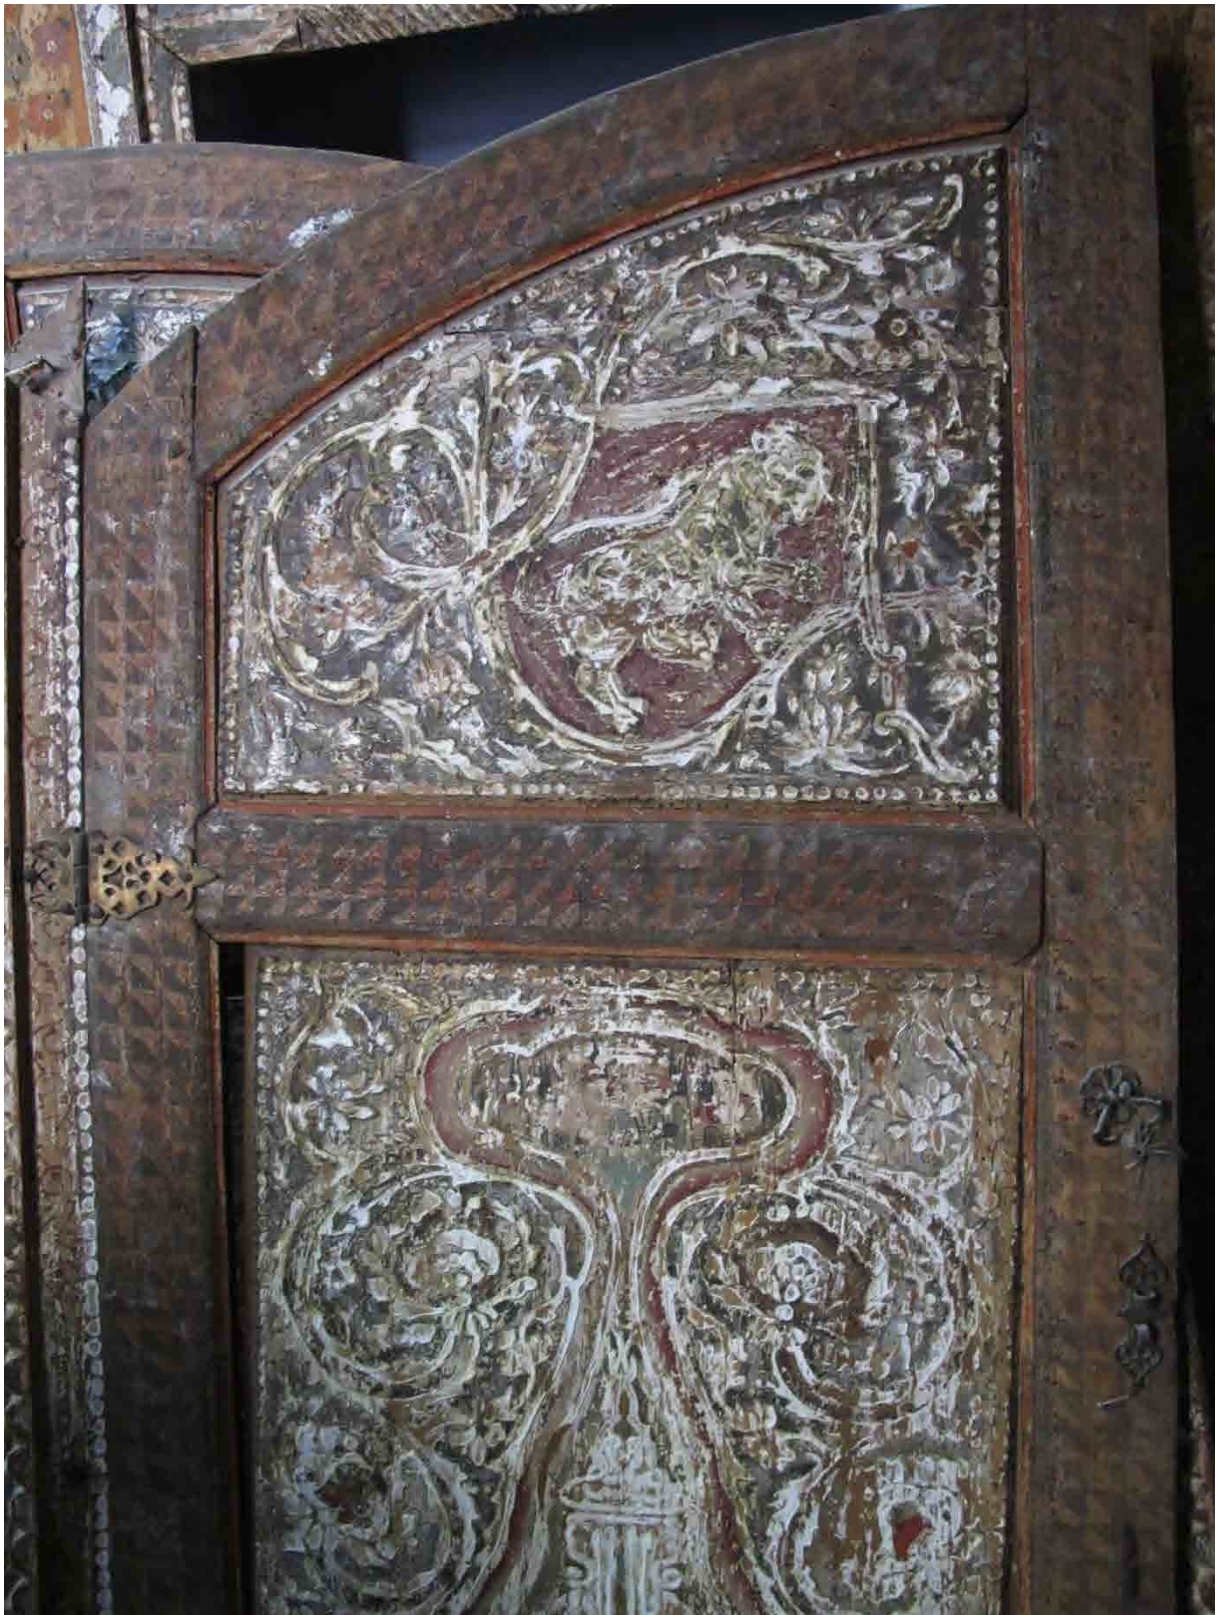
Abb. 506: Bait Habubāṭī, jeweils ein Dreieck mit rotem, das benachbarte Dreieck mit gelbem Lack bemalt, bereits stark verputzt

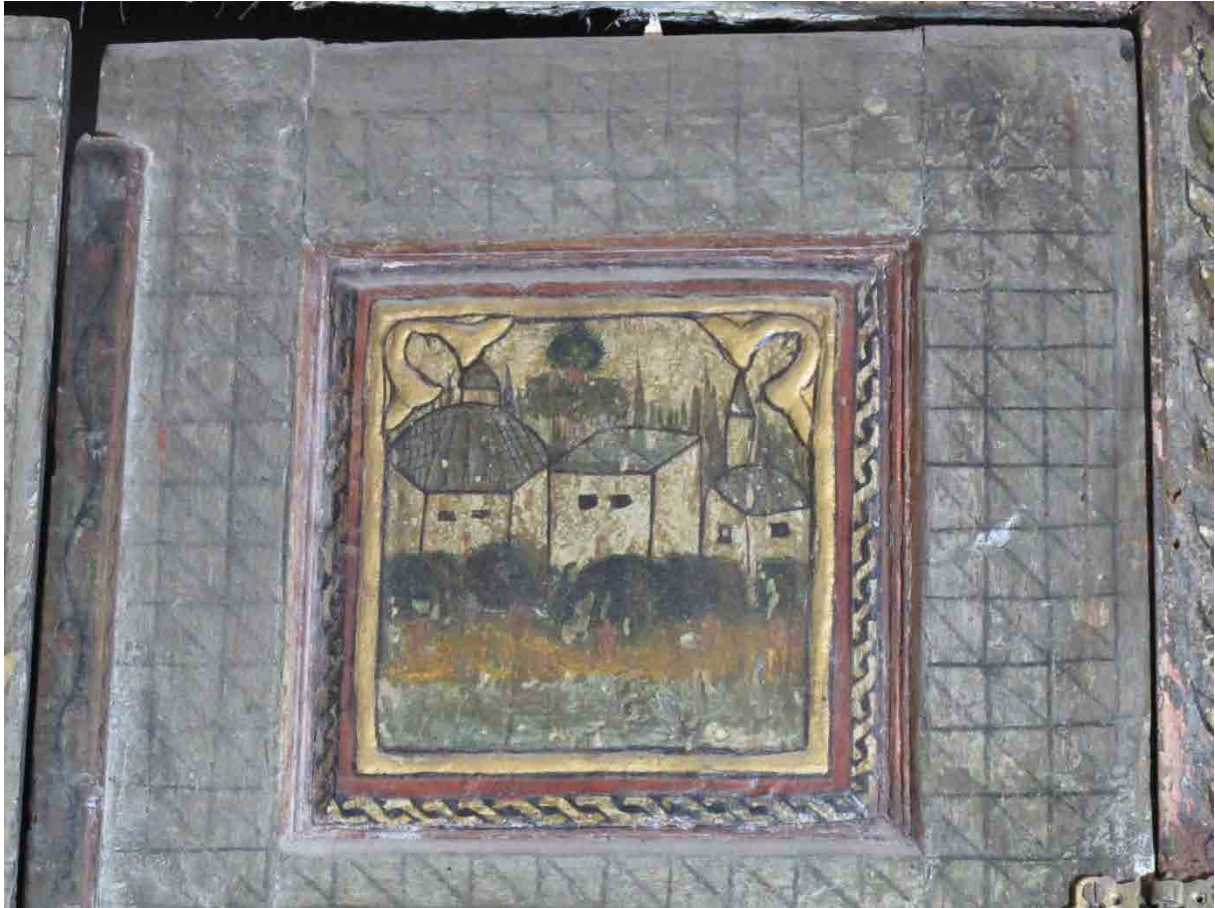
Abb. 507: Bait Nizām, originale Oberfläche stark verputzt und übermalt, aber bei Untersuchung mit der Lupenbrille zweifelsfrei das gleich Muster wie in Bait Habubātī festgestellt: jeweils ein Dreieck mit rotem, das benachbarte Dreieck mit gelbem Lack bemalt (ungemein aufwändige Verzierungstechnik)

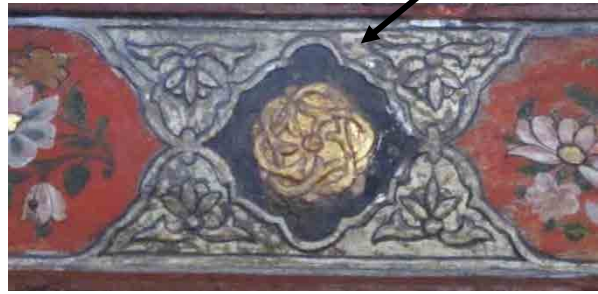
Abb. 513: Bait Nizām (Hintergrund ursprünglich mit grünem Lack bemalt, siehe Pfeil, stark verputzt)
