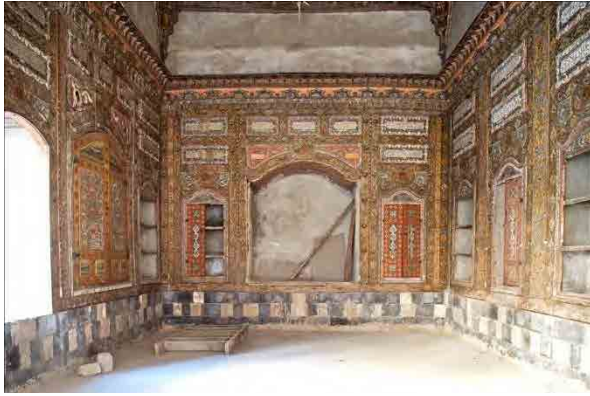
Abb. 519: Bait al-Ḥawrānīya, Kat.-Nr. XXI 2-961, Raum östlich des *īwān* im inneren Hof, datiert 1204 H / 1789-90 AD, Blick auf die Ostwand mit zentralem *yūk*

In vielen Damaszener Wohnhäusern fällt auf, dass sich in der Hauptwand der am prächtigsten ausgestatteten Räume eine zentrale, große, „undekorierte“ Nische befindet (Abb. 519) bzw. sich ursprünglich befand.<sup>667</sup> Bislang ist ungeklärt, wozu diese *yūk* genannte, zentrale Wandnische benutzt wurde. Außerdem stellt sich die Frage, ob und wie die Innenwände dieser Wandnische ausgestattet waren. Diese große Nische gibt es in zwei verschiedenen Varianten. In Wänden, die mit Putz-Stein-Mörtelpasten-Dekorationen gestaltet sind, ist der *yūk* mit dreifarbigem Putzstreifen und Mörtelpastendekor im oberen Bogenfeld verkleidet (siehe Abb. 51 S. 57). In Wänden mit Holzvertäfelung ist eine Zweiteilung in der Innenauskleidung der Nische feststellbar. Die Rückwand, die beiden senkrechten Innenflächen der Leibung und die Bodenfläche der Nische sind schlicht und undekoriert mit weiß getünchtem Putz versehen (Abb. 519, Abb. 520, Abb. 108 S. 109). Geschmückt ist hingegen immer die gewölbte, obere Innenseite der Nische. Hier befindet sich eine aus schmalen Holzbrettern auf einer Unterkonstruktion<sup>668</sup> hergestellte Verkleidung der Nische, die häufig eine ca. 8 cm breite Rahmenleiste entlang der drei Unterkanten aufweist (Abb. 520, Abb. 526). Die gleiche Art von Innenverkleidung findet sich in den großen Wandschränken<sup>669</sup> (Abb. 527 - Abb. 530), die im Übrigen die gleiche Größe wie die großen offenen Nischen aufweisen. Ferner haben sowohl der große Wandschrank als auch die große Wandnische keine Regalbretter bzw. Einlegeböden. Im Gegensatz dazu sind die kleinen Wandschränke und die kleinen Wandregalnischen in der Regel mit zwei waagerechten Böden ausgestattet. Die Gestaltung der Rahmen dieser Wandschränke und offenen Nischen belegt zudem eindeutig, dass es offene Nischen und mit zwei Türflügeln geschlossene große Nischen in vielen der großen prächtigen Empfangszimmer gab. Die Rahmen der offenen Nischen weisen immer plastische Verzierungen auf, welche die Befestigung von Scharnieren für eventuelle Türen unmöglich machen (siehe Kap. 5.3.2.). Die Rahmen der Wandschranktüren haben hingegen einen flachen, bemalten Innenrahmen, auf dem die Scharniere angebracht sind (Abb. 133, Abb. 134 S. 117). Im Vergleich zu den Mustern der Bemalung der Vertäfelungen fällt auf, dass die Muster der Nischeninnenverkleidung deutlich verschieden gewählt sind. Nach bisherigem Stand der Recherche handelt es sich dabei um Muster, die auf indopersischen Geweben verwendet wurden. Hinsichtlich der Nutzung und Funktion dieser

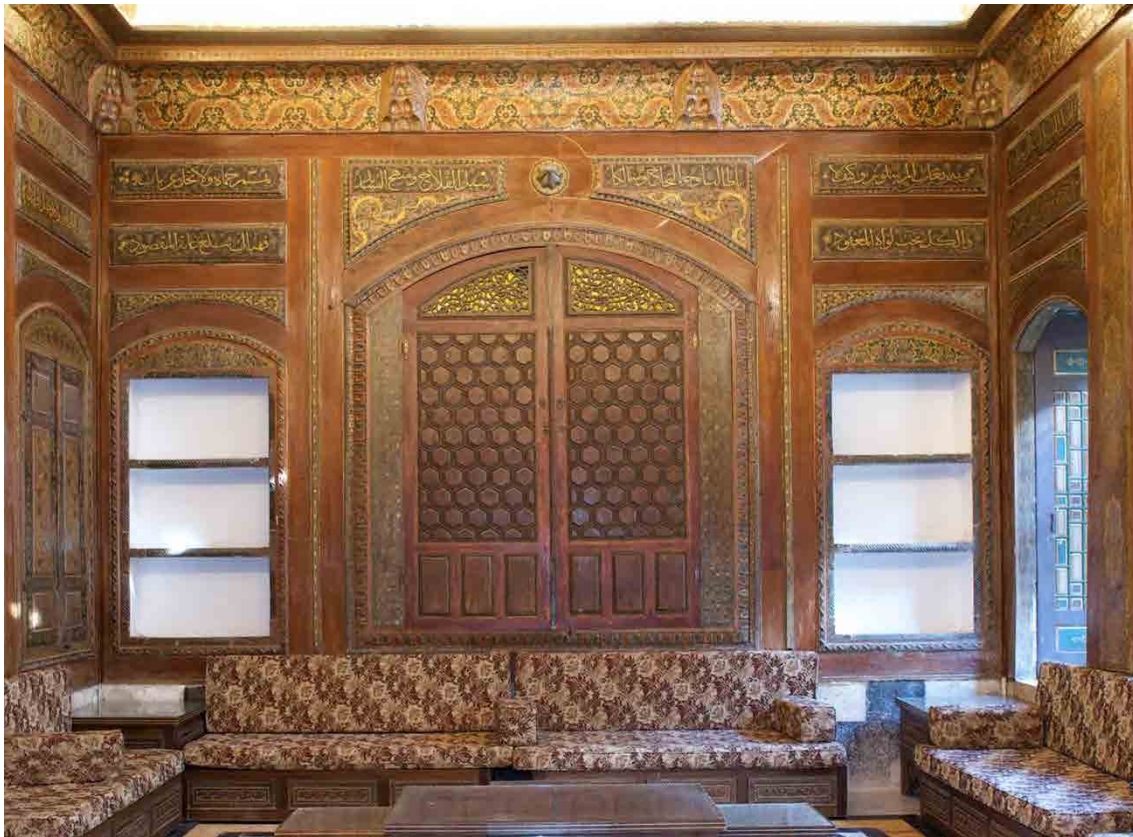
Abb. 525: Bait as-Sibā'ī, Kat.-Nr. XIII-227, später eingesetzte Tür in die ursprünglich offene Nische, der Rahmen der Nische ist geschnitzt und lässt daher das Anbringen von Scharnieren nicht zu, deshalb wurden Wandpaneele aus anderen Zimmern verwendet, gekürzt und eingebaut

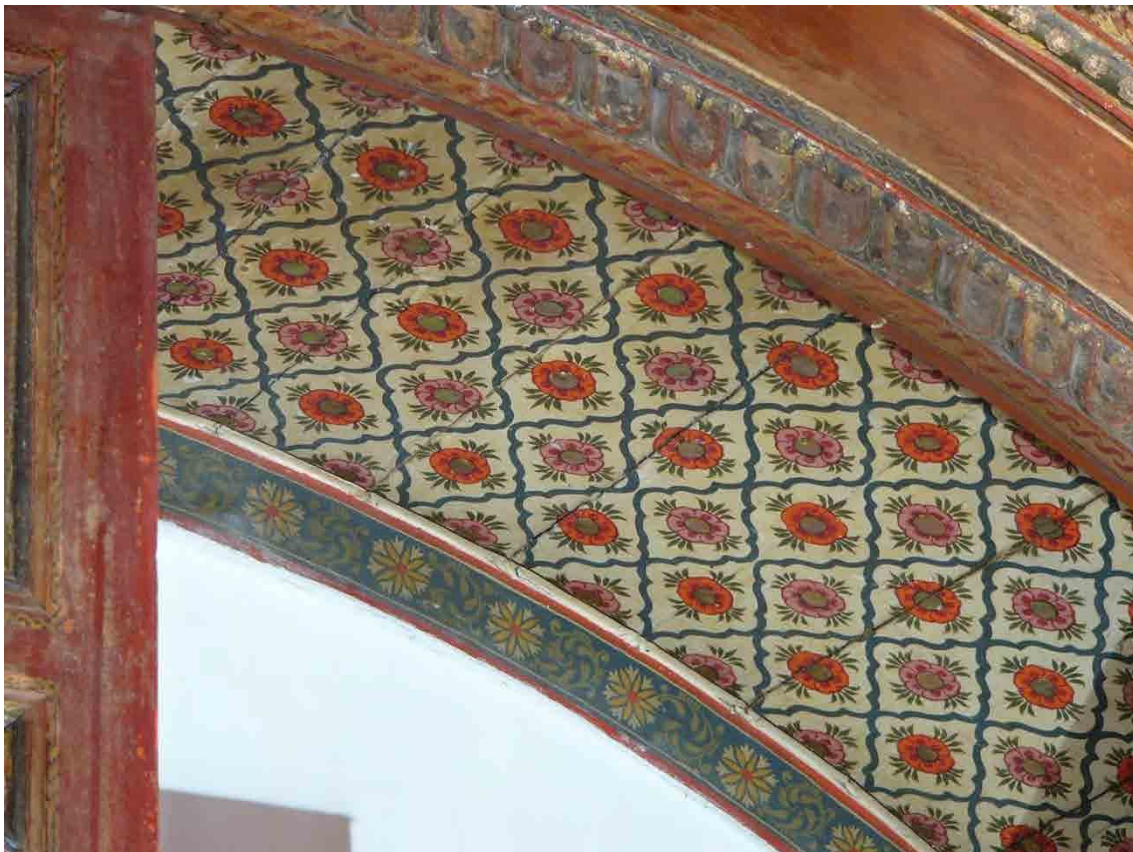
Abb. 526: Bait as-Sibā'ī, Kat.-Nr. XIII-227, Inneres des zum Wandschrank umgebauten *yūk*

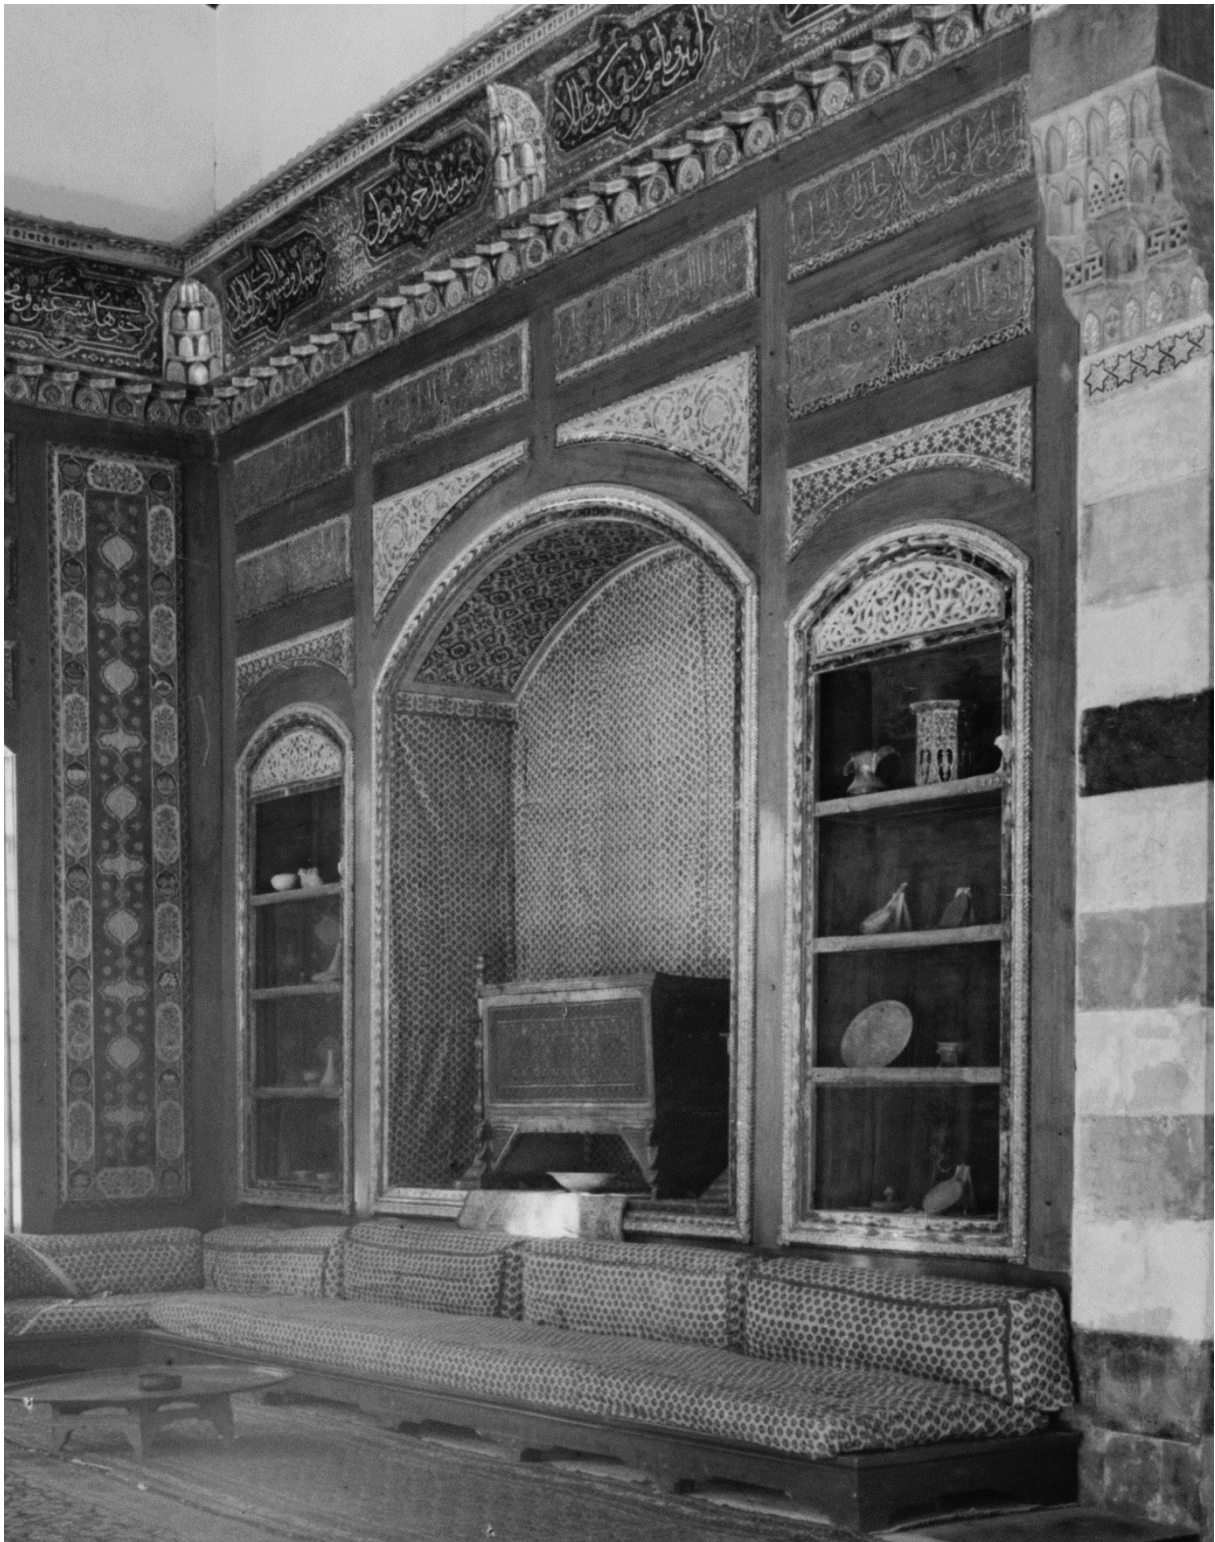
Abb. 532: Qaṣr As'ad Bāšā al-'Aẓm, Kat.-Nr. XIII-581, Raum im Nordflügel des Haupthofes, ca. 1890, Ausschnitt aus Abb. 531

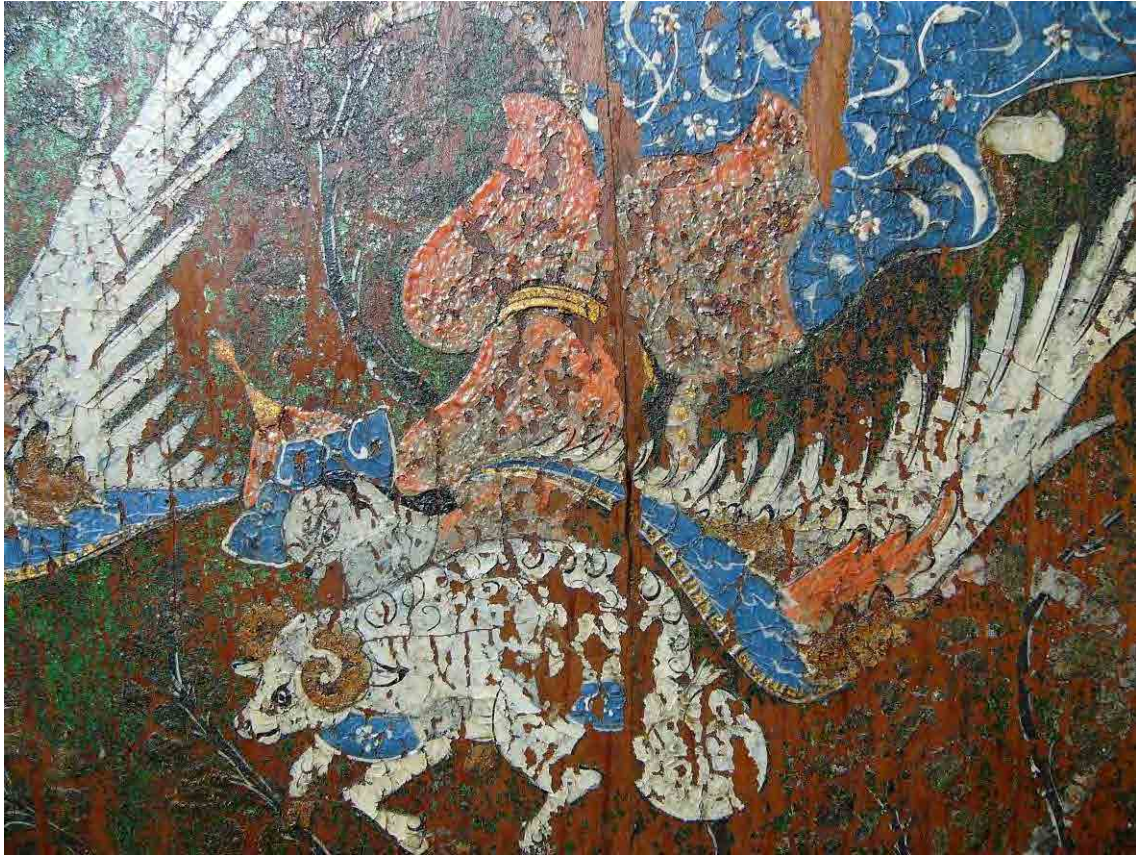
Abb. 533: Aleppo-Zimmer, Museum für Islamische Kunst, Berlin, mittlerer *ṭazar*, Hauptwand, Paneel B3, Darstellung des Engels, der Abraham das Lamm zur Opferung an Stelle seines Sohnes Isaak bringt, der ursprünglich leuchtend orangefarbene Mantel des Engels ist ausgeblichen

In zahlreichen Details der figürlichen und floralen Motive ist eine Entfärbung und Vergrauung der mennigehaltigen Farbschichten festzustellen (Abb. 533 - Abb. 534). Liegt die Mennigeschicht auf einem Untergrund aus grünem Kupferresinatlack, ist zusätzlich eine Art Bläschenbildung zu beobachten (Abb. 533, Abb. 534). Diese Bläschen scheinen sich in einem frühen Stadium der Trocknung gebildet zu haben, da sie heute hart und spröde sind. Etliche dieser hohl liegenden Blasen sind inzwischen abgeplatzt und ließen holzsichtige Fehlstellen zurück (Abb. 534).

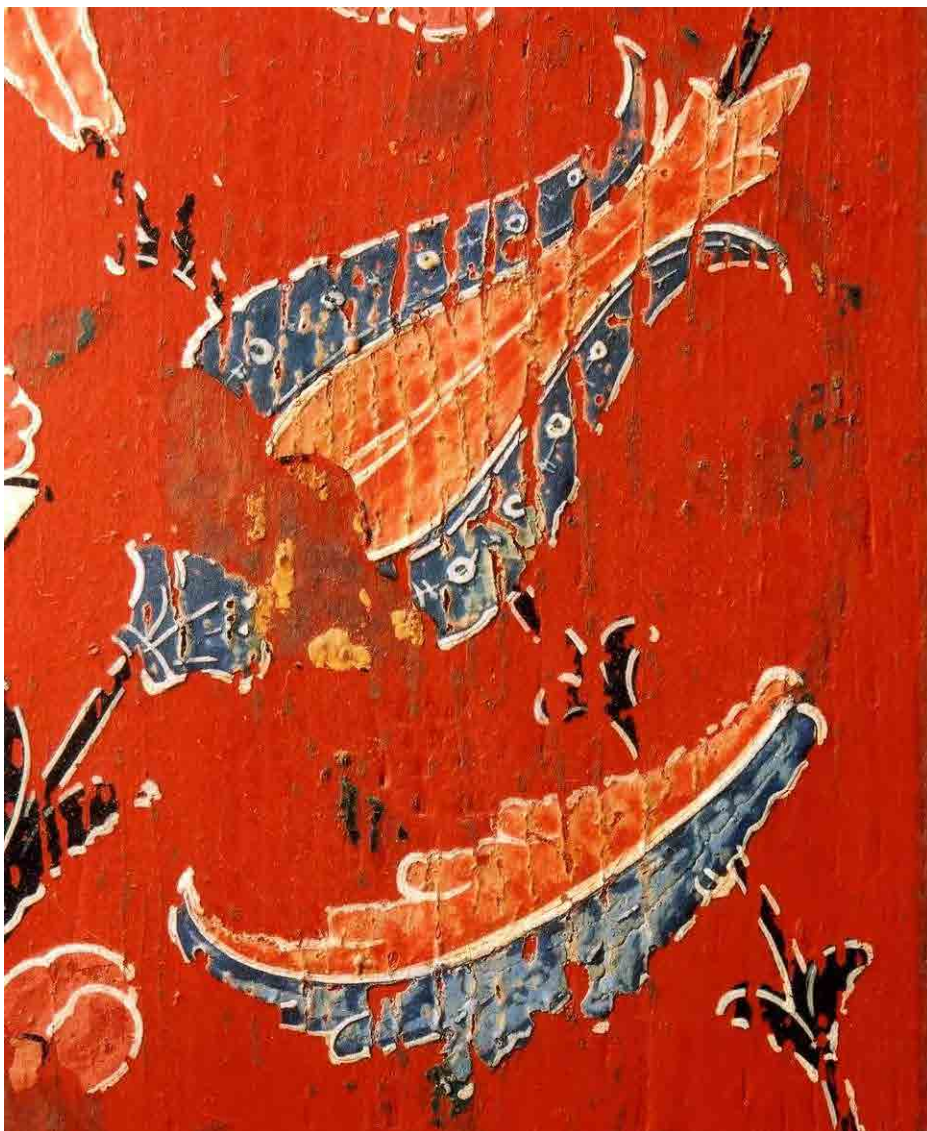
Abb. 535: Aleppo-Zimmer, Museum für Islamische Kunst, Berlin, Seitenbrett zwischen Wand C und Wand D, Entfärbung der menniehaltigen Farbschicht entlang des Krakelees

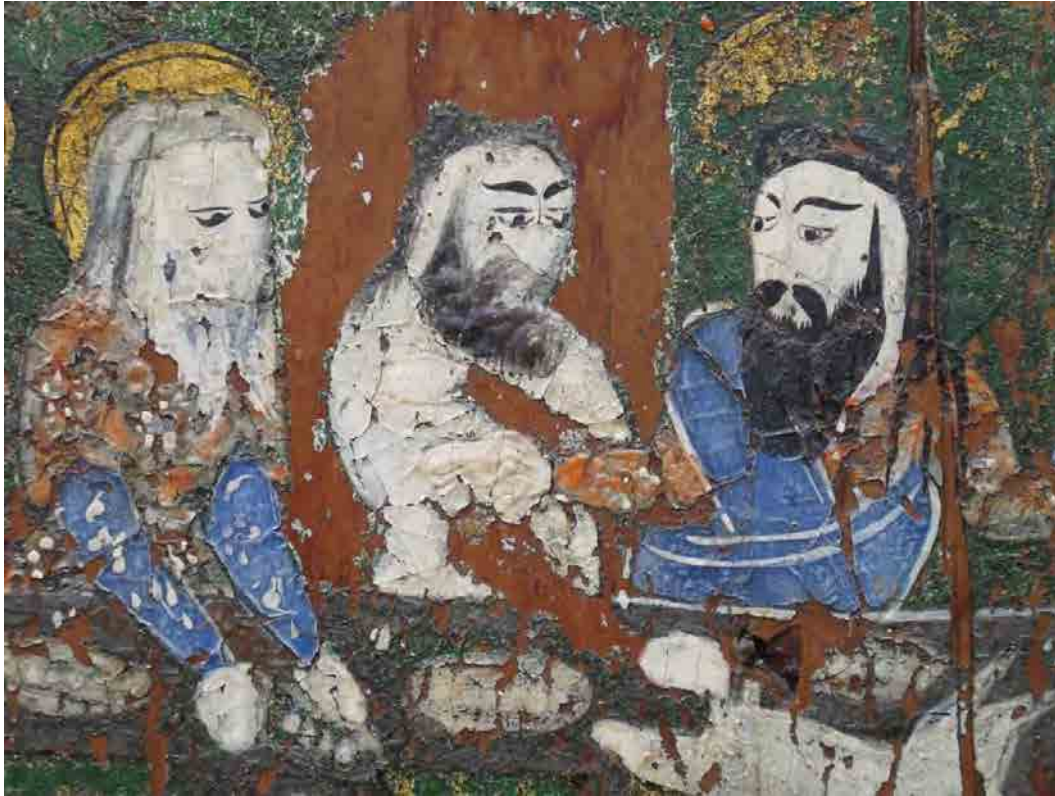
Abb. 536: Aleppo-Zimmer, Museum für Islamische Kunst, Berlin, mittlerer *tazar*, Hauptwand, Paneel B3, Detail aus dem letzten Abendmahl, Entfärbung und Vergrauung der ursprünglich kräftig orangefarbenen Mennige, mit der Nasen und Mäuler in den Gesichtern sowie die Umrisslinie der Hand Jesu in der Bildmitte gemalt sind (ein weiteres interessantes Detail zeigt sich in dieser Abb.: Der Heiligenschein des Judas ist entfernt worden)

Viele Details von Gesichtern und Händen der zahlreichen Figuren sind nicht mehr erkennbar, da die mit Mennige gemalten Münder, Nasen und Umrisslinien der Hände nahezu vollständig entfärbt sind (Abb. 536, Abb. 541).

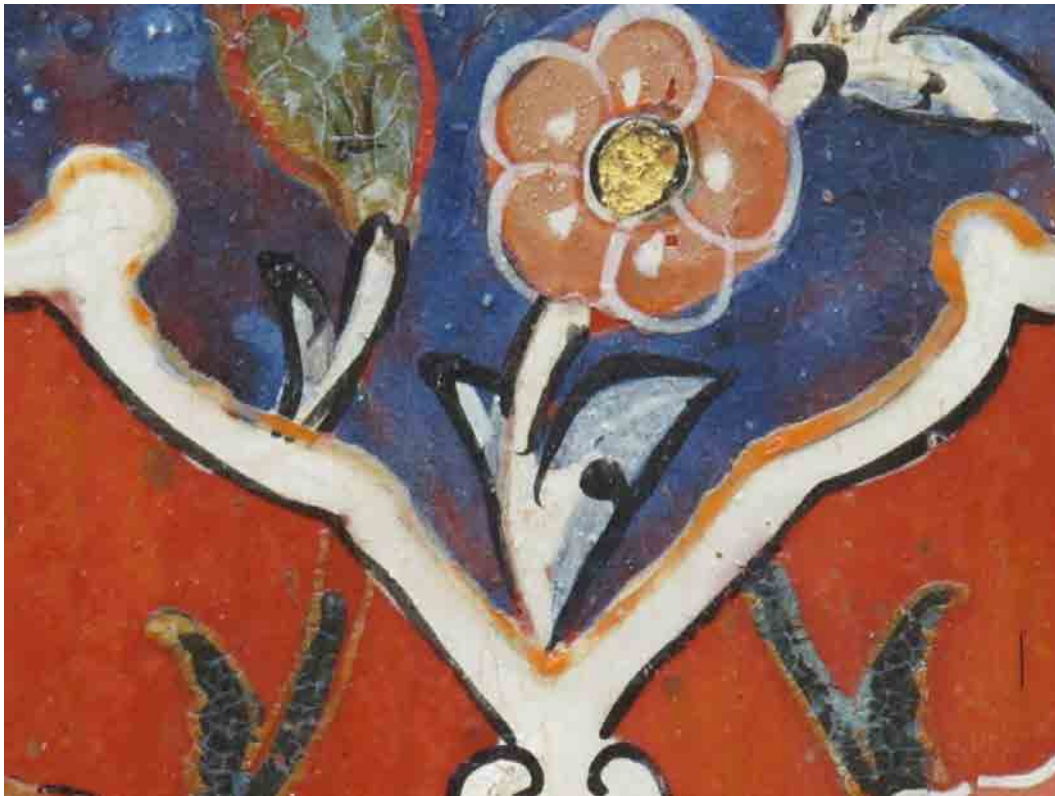
Abb. 537: Aleppo-Zimmer, Museum für Islamische Kunst, Berlin, mittlerer *tazar*, Hauptwand, Paneel A3, Detail einer Kartusche, Entfärbung der ursprünglich orange gemalten Linie zwischen blauem Hintergrund und weißer Umrisslinie

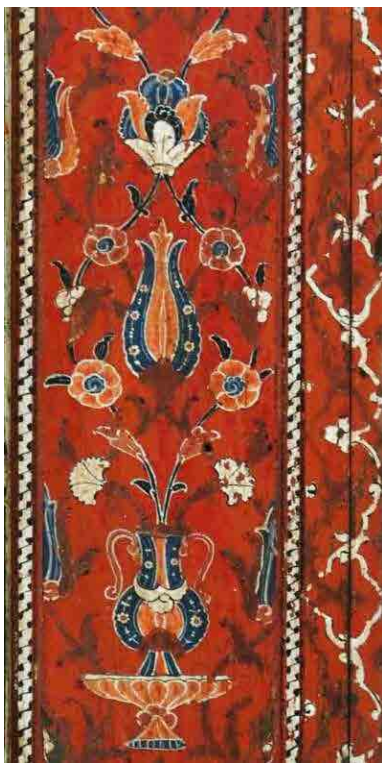
Abb. 538: Aleppo-Zimmer, Berlin, Rahmenbrett Wand E. Die heute grau erscheinenden Ranken auf der linken Seite waren ursprünglich als leuchtendes Grün gemalt, bestehend aus einer gelben auripigmenthaltigen Untermalung und einem grünem Kupferresinatlack. Die heute grauen Ranken in der rechten Bordüre mit den weißen Linien waren leuchtend gelb mit Auripigment bemalt.

Auf Berührungsflächen, an denen eine auripigmenthaltige Farbschicht auf einer Zinnober-Mennige-Ausmischung liegt, sind häufig Verschwärzungen der roten Farbschicht zu beobachten (Abb. 538). Eine ähnliche Verschwärzungsreaktion ist bei bleiweißhaltigen, hellblauen Farbschichten zu beobachten, die mit dem Auripigment bedeckt waren (Abb. 539).<sup>674</sup> Ein ähnliches Phänomen ist an den 'ataba-Deckenbalken des Damascus Room im Metropolitan Museum of Art, New York, feststellbar. Dort kam es zu Verschwärzungen in den Bereichen, in welchen grün gemalte Blätter (Grünspan und Bleiweiß) rote Linien (Mennige und Zinnober) überlappen.

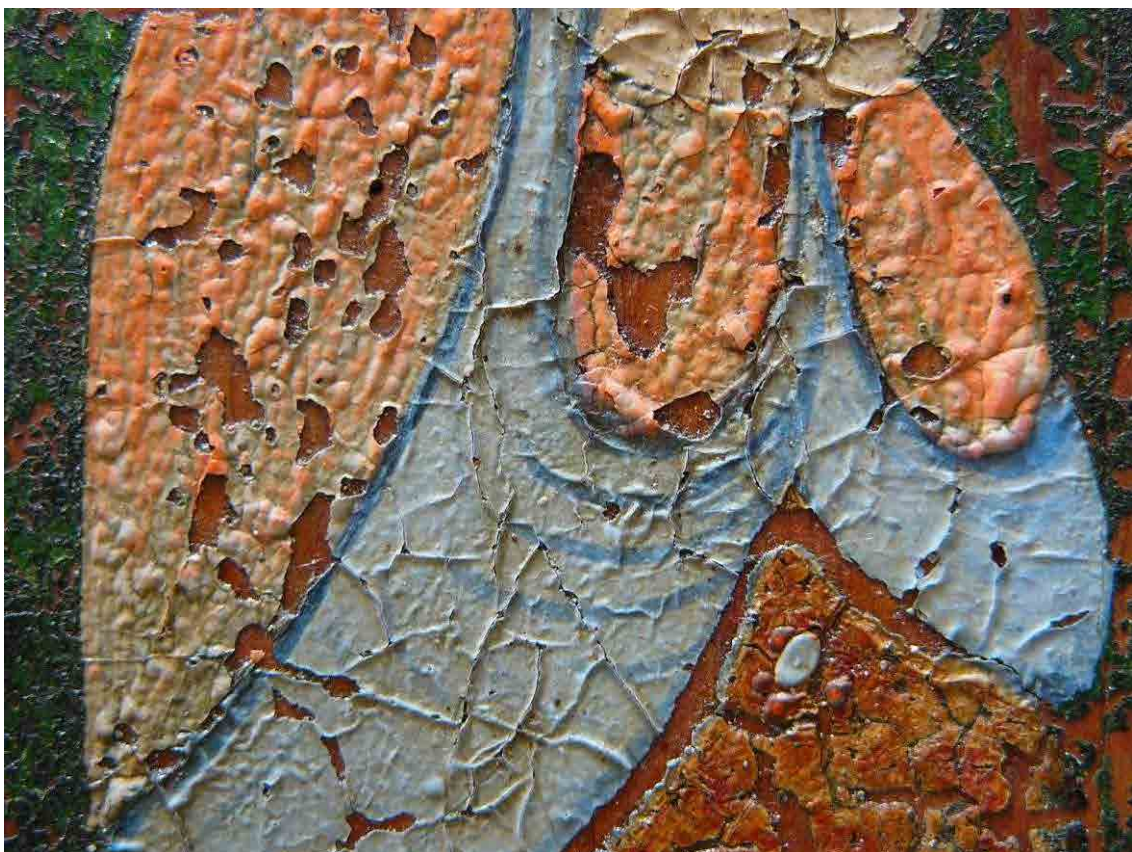
Abb. 540: Aleppo-Zimmer, Berlin, Paneel B3, Detail der Gewänder von Abraham mit drei verschiedenen Schadensbildern

Die variierende Zusammensetzung der einzelnen Farben führte zu unterschiedlichen Trocknungs-, Alterungs- und Schadensphänomenen (Abb. 540). Die orangefarbene Mennige hat beim Trocknen durch Volumenzunahme der Bindemittelanteile pustelartige Blasen gebildet, die durch den fortschreitenden Trocknungs- und Alterungsprozess heute unelastisch und spröde sind. Die hellblaue Farbe aus Bleiweiß und Lapislazuli dehnte sich während der Frühphase des Trocknungsprozesses zuerst aus und zog sich dann beim weiteren Trocknen und dem damit verbundenen Volumenschwund unter Bildung von Falten anstatt Blasen zusammen. Das braune Gewand, bestehend aus einer harzgebundenen Auripigmentschicht und einem darauf liegenden organischen roten Lack, zeigt charakteristische Frühschwundrisse, die sich beim raschen Verflüchtigen größerer Volumenanteile der frischen Farbe bildeten.

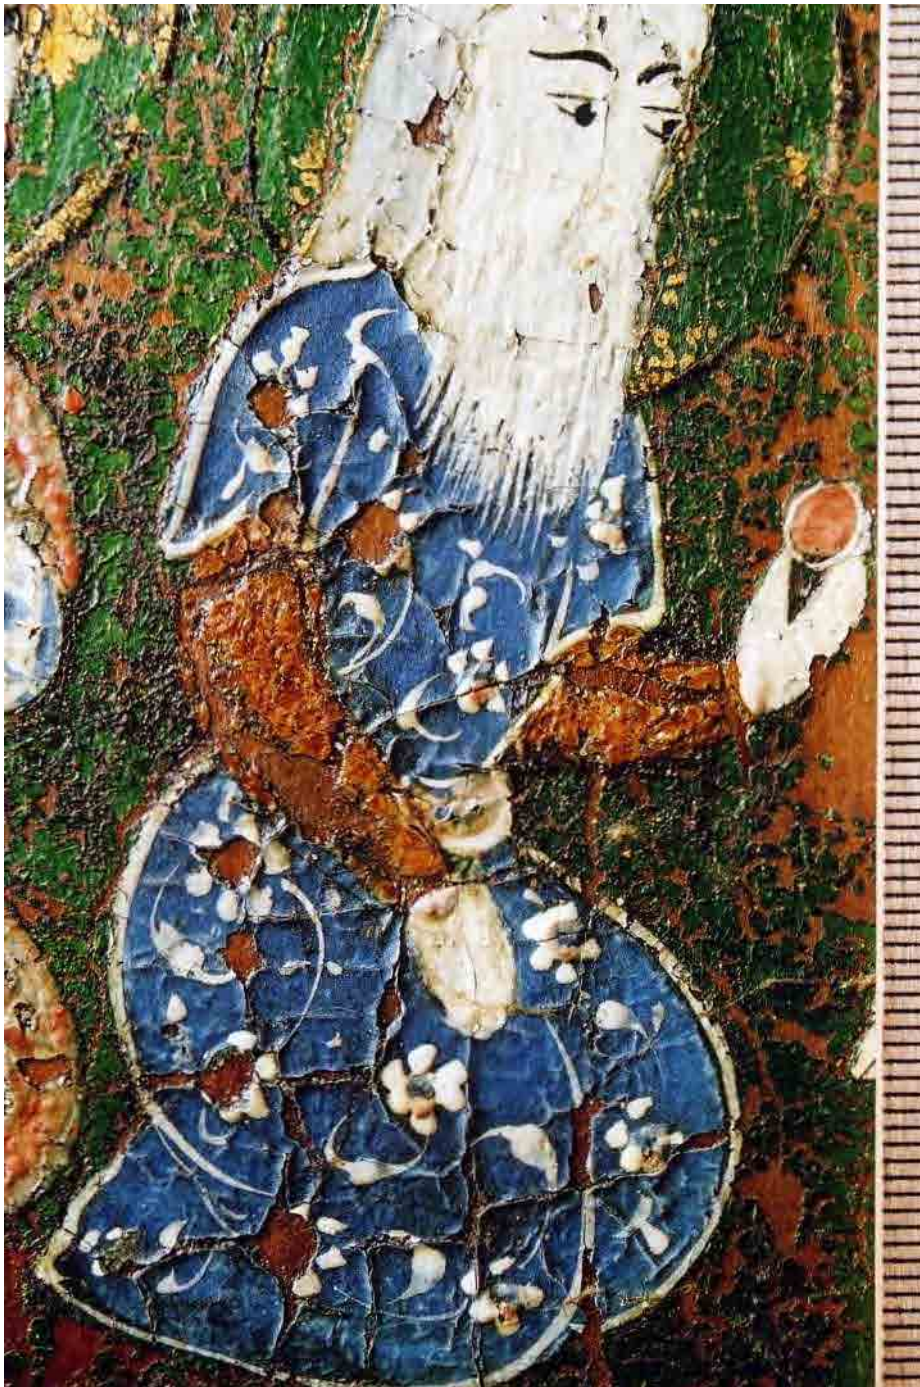
Abb. 541: Aleppo-Zimmer, Berlin, Paneel B2, Falten bei der Trocknung führten später zu spröden, dachförmig aufstehenden Farbschollenrändern

Ein ähnliches Schadensbild wie bei dem Hellblau ist bei den dunkelblauen Farbflächen zu beobachten (Abb. 541). Alle dunkelblau gemalten Details auf der mit grünem Lack überzogenen Zinnfolie sind mit einer hellblauen Farbe unterlegt, die Bleiweiß und Lapislazuli enthält. Insofern darf geschlussfolgert werden, dass dieses faltenbildende Trocknungsphänomen auf den Bleiweißanteil in der Farbe zurückzuführen ist.

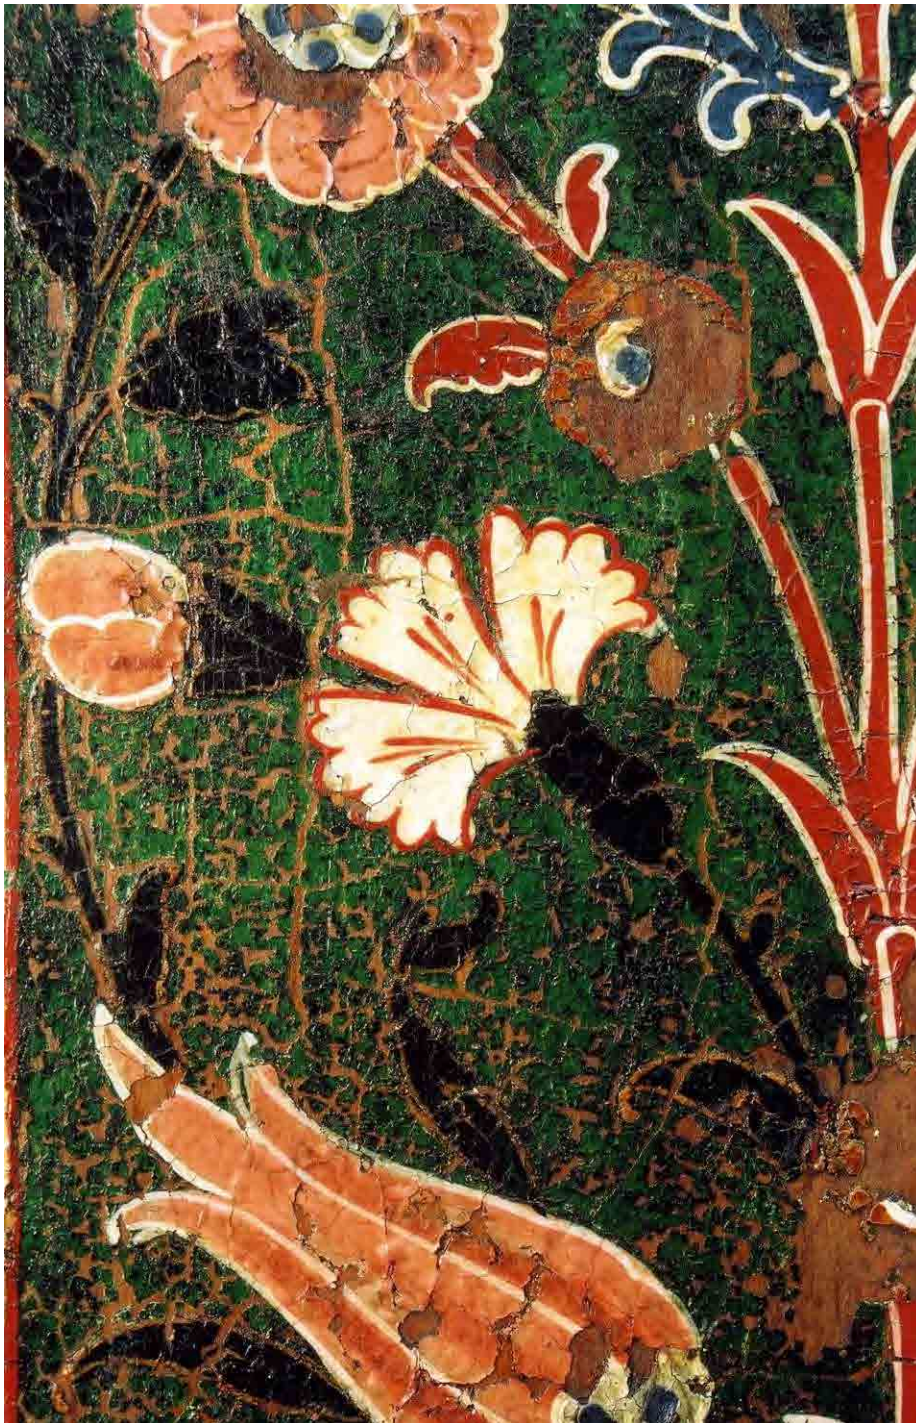
Abb. 542: Aleppo-Zimmer, Berlin, Paneel C6, Zinnfolie auf harzigem Anlegemittel mit grünem Kupferresinatlack überzogen, charakteristische Schwundrisse im grünen Hintergrund

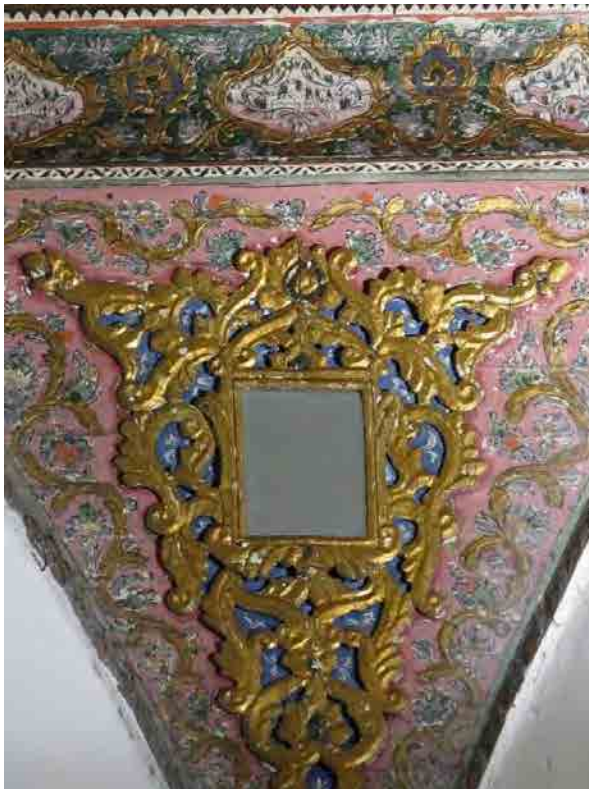
Abb. 543: Dār al-Funūn, Kat.-Nr. XXIV-449, *qā‘a* im Nordflügel, datiert 1231 H / 1816-17 AD, gut erhaltene rosa Bemalung eines Eckzickels der Decke im westlichen *ṭazar*

Die intensive UV-Strahlung des Sonnenlichts in Damaskus führte und führt bei einigen Pigmenten und Farblacken wie z. B. organischen Rotpigmenten und Indigo zum Ausbleichen. An lichtgeschützten Stellen wie z. B. hinter Spiegelrahmen hat sich jedoch häufig die ursprüngliche Intensität der Farben erhalten. In manchen Räumen, die nur kleine Fenster haben oder längere Zeit unbenutzt waren und deshalb Fenster und Türen geschlossen blieben, sind Wanddekorationen in ihrer originalen Farbigkeit auf großen Flächen erhalten. Sie legen beeindruckend Zeugnis ab für die ursprüngliche Gestaltungsintention der *‘aḡamī*-Zimmer.

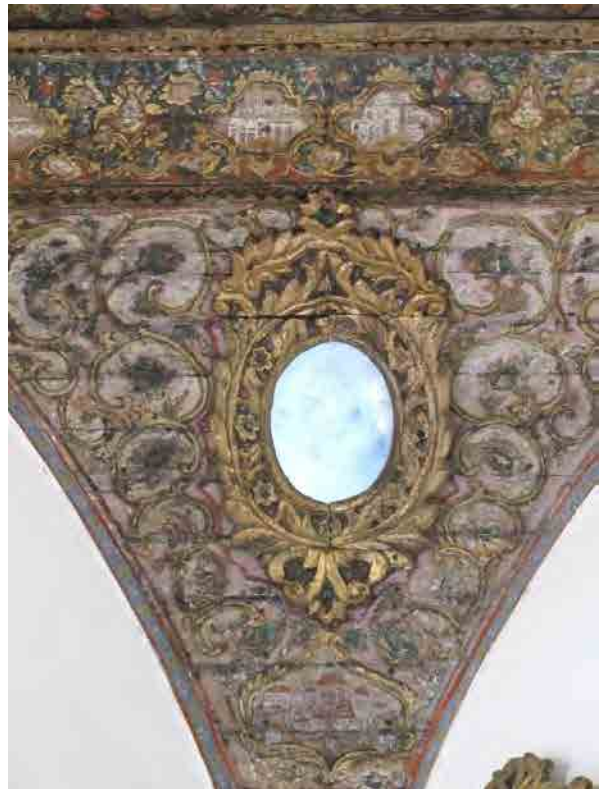
Abb. 544: Bait an-Nawfara, Damaskus, *ṭayyāra*, 2. OG, Westflügel, Eckzwickel mit ausgebleichener rosa Malerei, vermutlich der gleichen Werkstatt zuzuschreiben wie die Decke des Dār al-Funūn, Kat.-Nr. XXIV-449 in Abb. 543

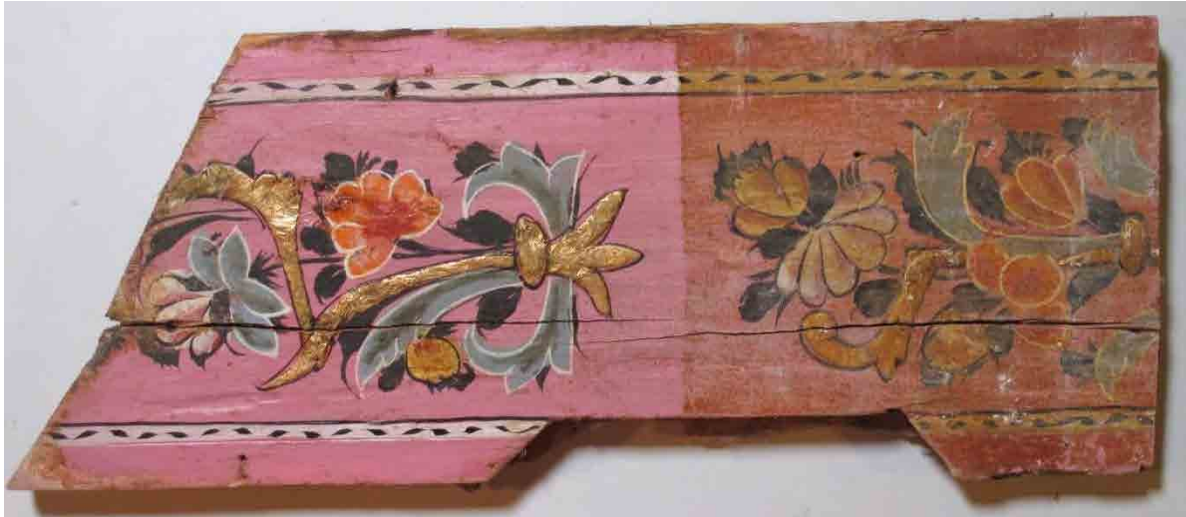
Abb. 545: Fragment eines Rahmenbretts, das als Konstruktionsholz zweitverwendet in einer Zimmerdecke verbaut und dadurch vor Licht geschützt war, linke Bretthälfte nach Abnahme vergilbter Firnisschichten

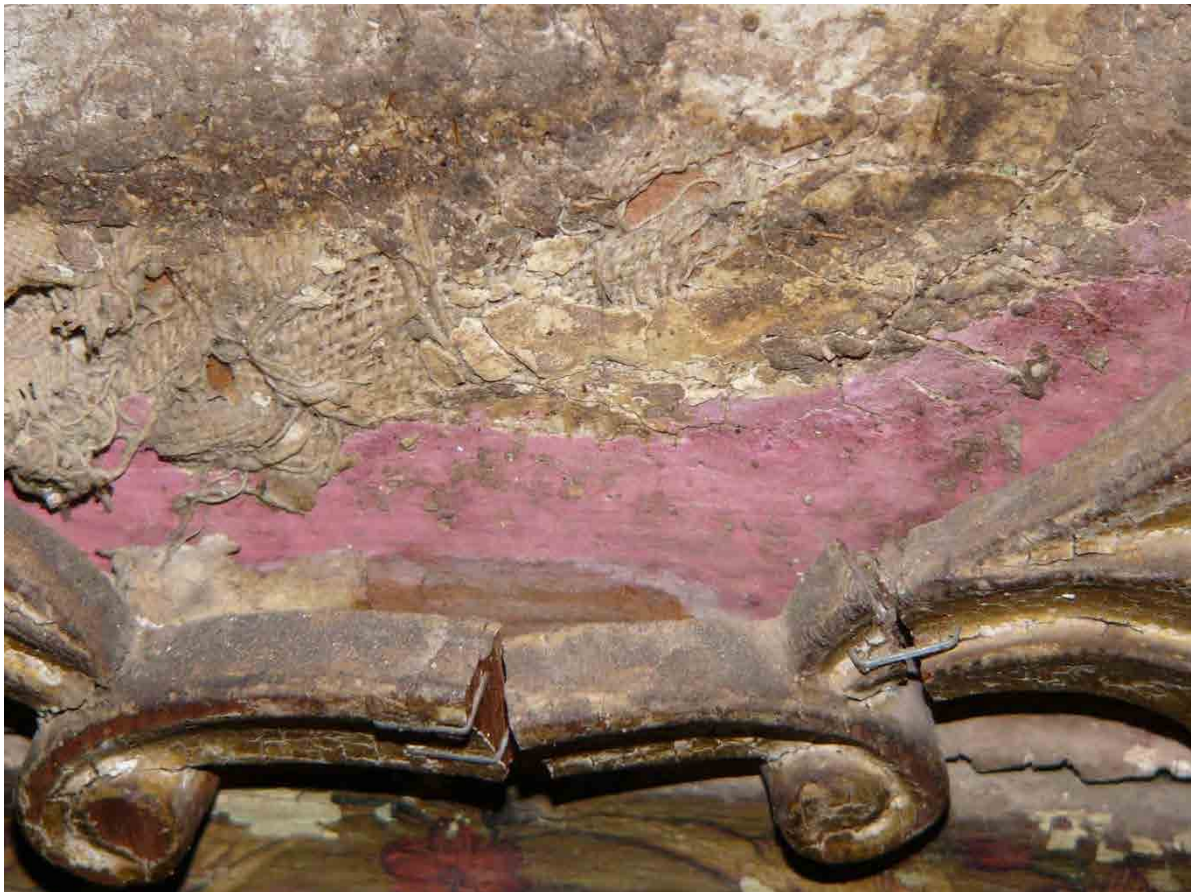
Abb. 546: Qaṣr al-‘Aẓm, Hama, NO-Raum im Obergeschoss des nördlichen Hofes, Südwand, original erhaltene Farbigekeit eines rosa Wandpanels, das von einem Spiegel vor Licht geschützt war

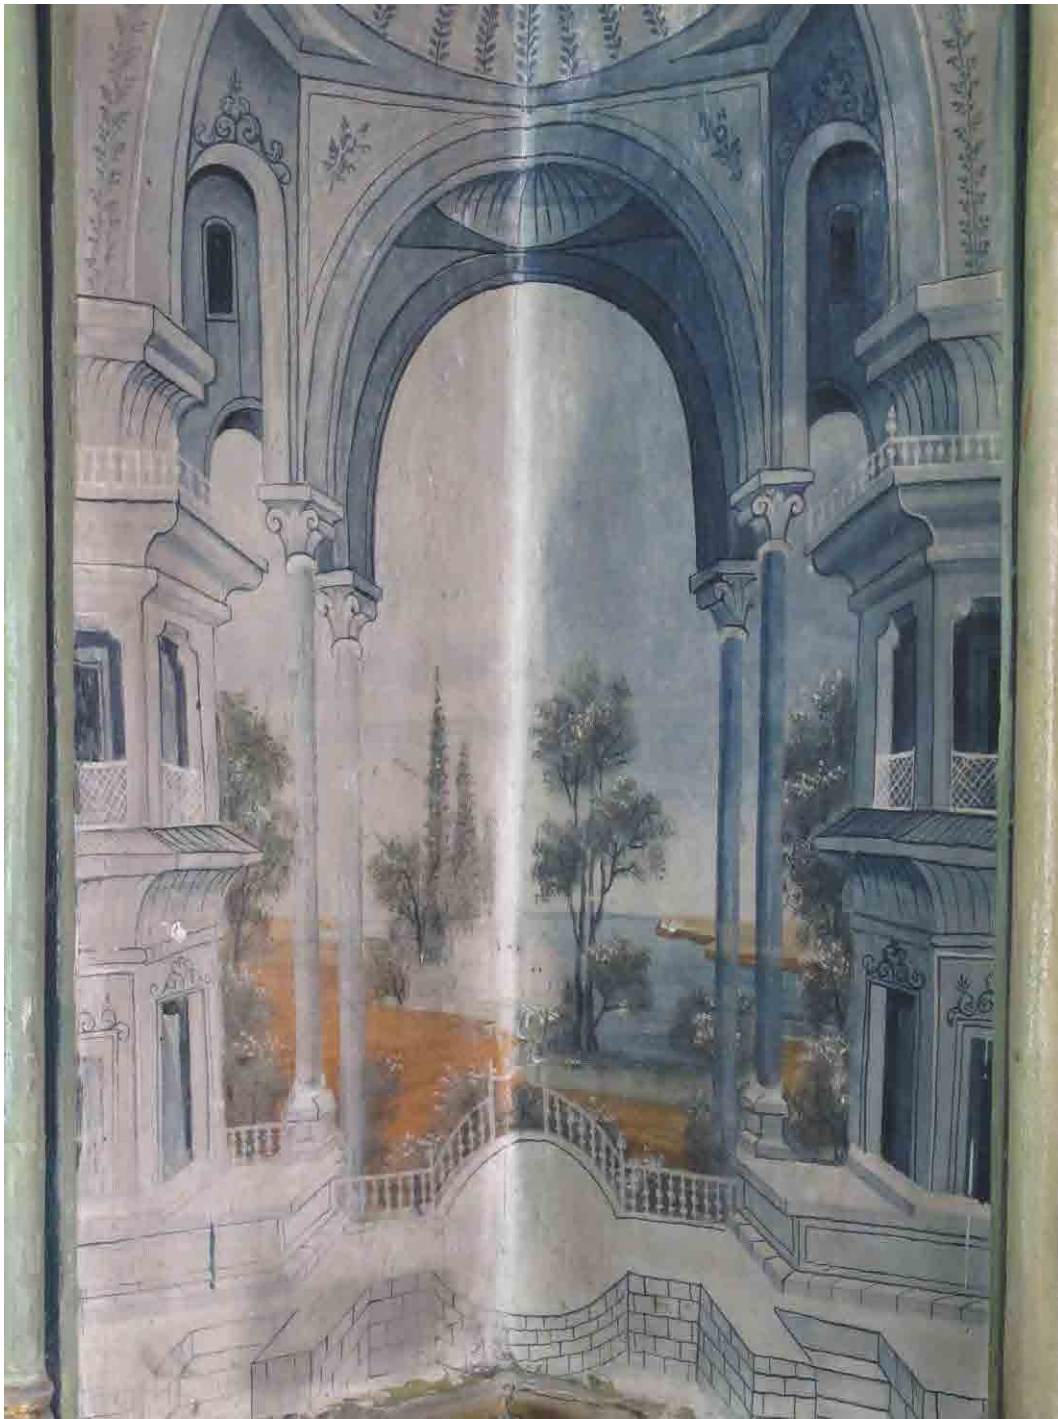
Abb. 547: Bait Nizām, Kat.-Nr. XIII-334, Weintraubenzimmer, 'ataba, Wandmalerei in der Südwestecke der oberen Wandzone; die Malerei auf der Südwand, welche das Licht von dem gegenüberliegenden Fenster trifft, ist ausgebleicht; die Westwand zeigt deutlich intensivere Blautöne

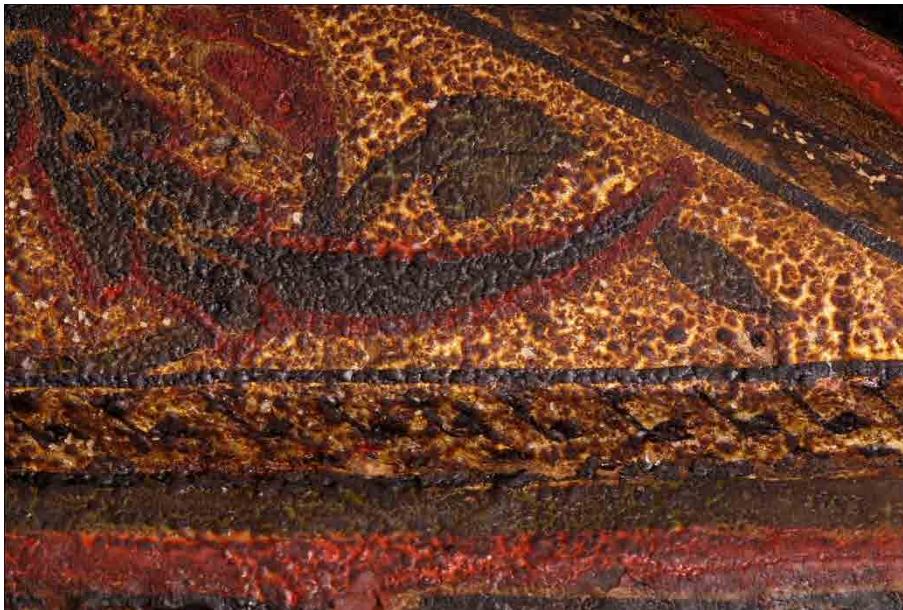
Abb. 550: Damascus Room, Metropolitan Museum of Art, New York, Bogenfeld oberhalb einer Wandregalnische, die später aufgetragenen Restaurierungsfirnisse und der originale gelbe Lack haben sich untrennbar zu braunen Inseln zusammengeschoben

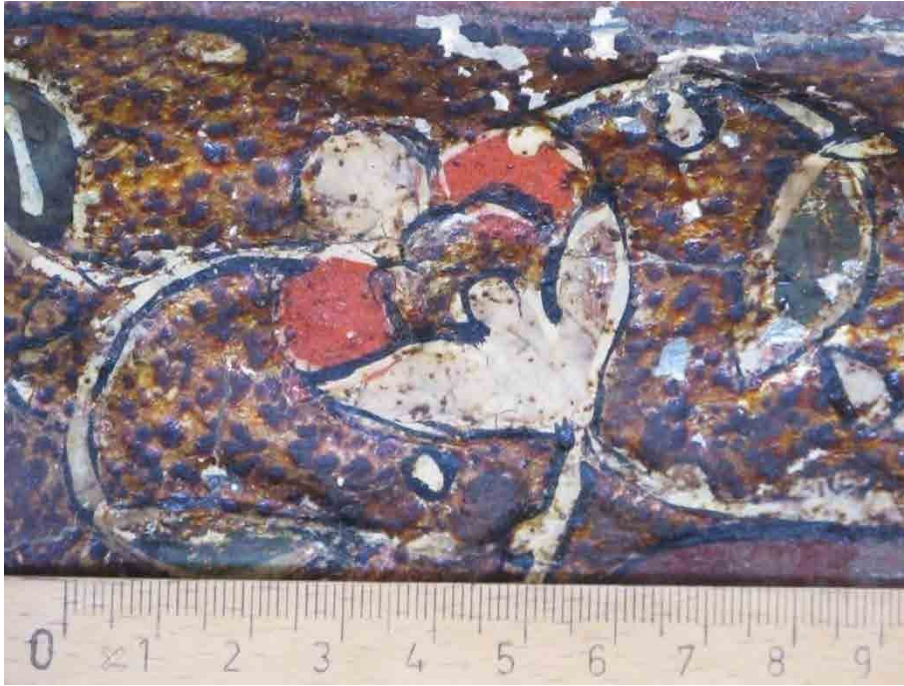
Abb. 551: Charakteristisches Schadensbild oranger transparenter Lacke auf Zinnfolie, Detail eines Gesimses, Raumfragmente eines Damaszener 'aḡamī-Zimmers, datiert 1121 H / 1709-10 AD, im Besitz von Hani Asfari, Bait Farḥī / al-Mu'allim

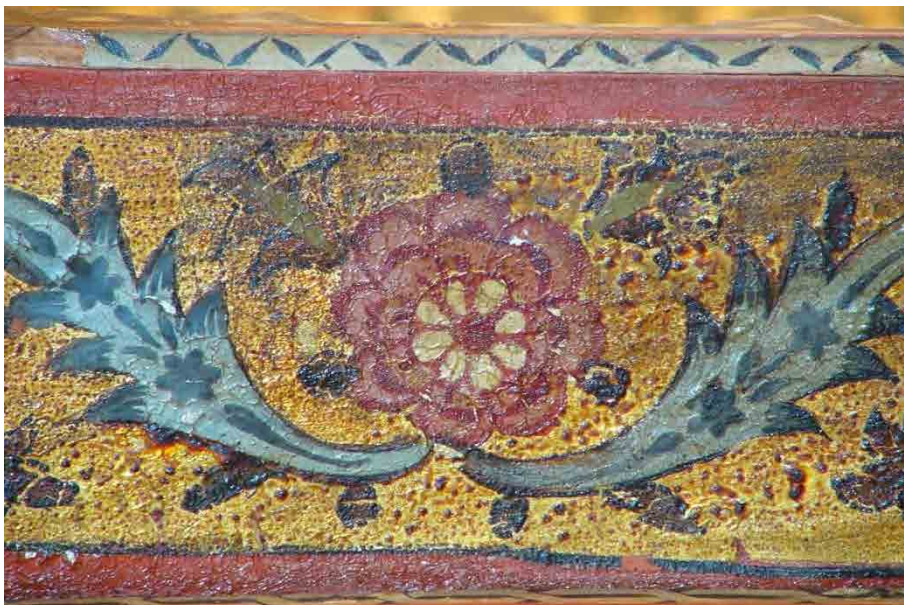
Abb. 552: Bait as-Sibā'ī, Kat.-Nr. XIII-227, qā'a im Nordflügel, datiert 1187 H / 1773-74 AD, Detail des Deckbretts des Wandvertäfelungsgesimses des östlichen ṭazar mit charakteristischem Schadensbild des gelben Lacks

Die transparenten farbigen Lacke zeigen in verschiedenen Zimmern oft ähnliche Schadensbilder. Dies ist offensichtlich durch ähnliche Materialien bedingt, die zur Herstellung der Überzüge verwendet wurden. Insbesondere gelbe und orangefarbene Lacke stellten sich in vielen Zimmern als leicht löslich und hochempfindlich heraus. Die von orangefarbenen Lackschichten des Damascus Room, Metropolitan Museums of Art, New York, angefertigten Querschliffe veranschaulichen eindrucksvoll, wie der im UV-Licht orange fluoreszierende originale Lack durch die mehrfach später aufgetragenen Firnisse angelöst und zur Oberfläche transportiert wurde (Abb. 548, Abb. 549). Die Oberfläche dieser originalen Lackschichten zeigt ein charakteristisches Schadensbild mit zu Inseln akkumulierten Firnis- und Originallackansammlungen (Abb. 550). Ähnliche Schadensbilder fanden sich unter anderem in zwei weiteren Damaszener Zimmern (Abb. 551, Abb. 552). Ein weiterer Beleg für die unterschiedliche Zusammensetzung gelber und orangefarbener Lacke sind die signifikant verschiedenen Schadensbilder der Lacküberzüge innerhalb eines Raumes, beispielsweise in der *qā'a* im Nordflügel des Bait as-Sibā'ī (Abb. 552, Abb. 553).

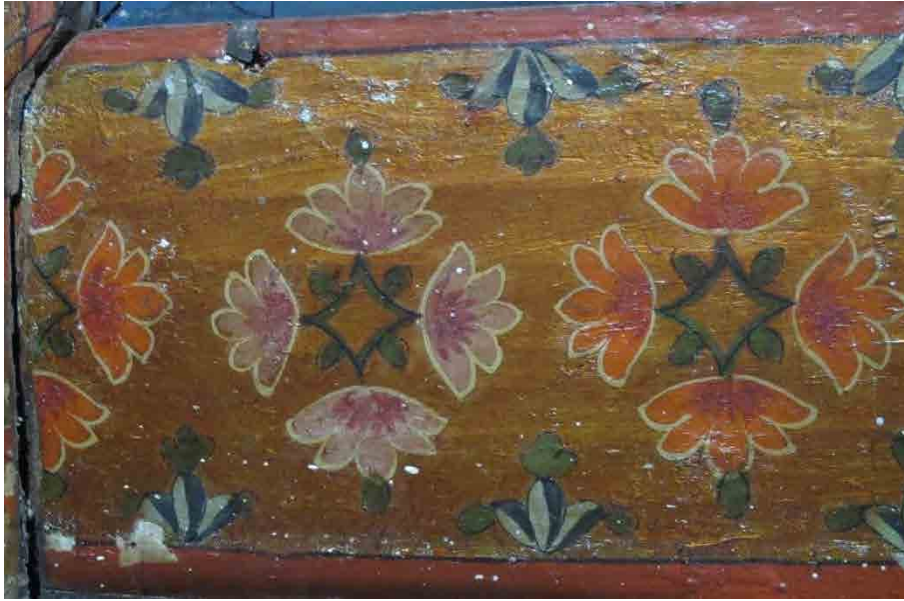
Abb. 553: Bait as-Sibā'ī, Kat.-Nr. XIII-227, *qā'a* im Nordflügel, datiert 1187 H / 1773-74 AD, Detail des äußeren Deckenrahmens der 'ataba mit bemerkenswert gut erhaltenem orangefarbenen Lack auf Zinnfolie

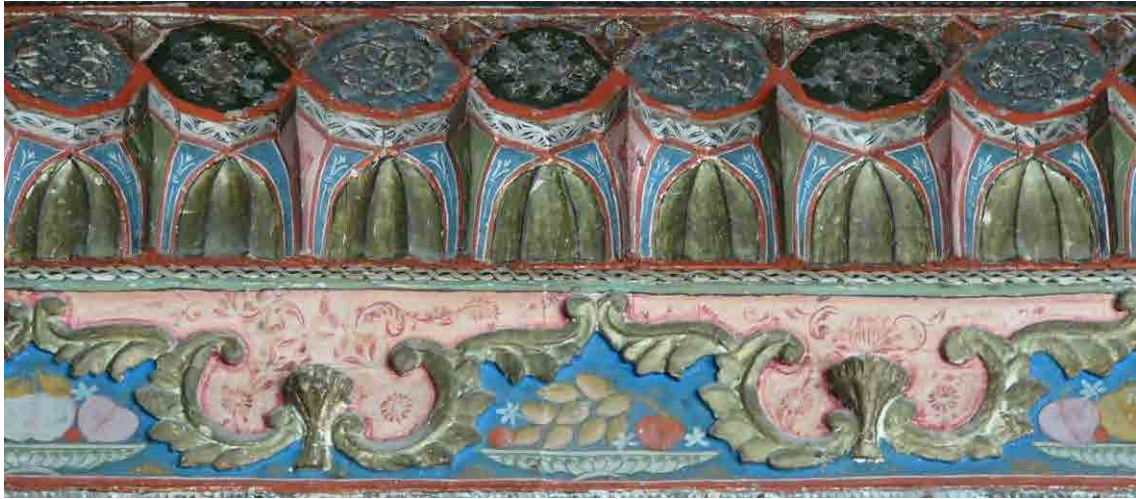
Abb. 554: Bait al-Ḥawrānīya, Kat.-Nr. XXI 2-961, Raum östlich des *īwān* im inneren Hof, datiert 1204 H / 1789-90 AD, vollständig vergrünte Schlagmetallauflagen auf den Schnitzereien

Die meisten der erhaltenen Schlagmetallapplikationen liegen heute verbräunt oder vergrünt vor. Oft erzeugen die ursprünglich metallisch glänzenden Flächen heute den Eindruck einer seidenmatten grünen Farbe. Die originale Oberflächenerscheinung ist in Folge von Korrosionserscheinungen völlig verändert. Neben der Vergrünung und Verbräunung des sichtbaren Blattmetalls sind häufig auch die angrenzenden Farbflächen verbräunt. Die Kupferionen bzw. Reaktionsprodukte penetrierten in die auf dem Blattmetall liegenden Farbschichten und verfärbten diese dunkel. Oft markieren sich die braunen Ränder in Form der Auftragsspuren des Pinsels, mit dem das Anlegemittel aufgestrichen wurde (Abb. 555, Abb. 556). Dieses Phänomen tritt auch bei Farbschichten auf, deren Bindemittel Eiweiß oder Glutinleim ist, wie z. B. bei der blauen Smalte.

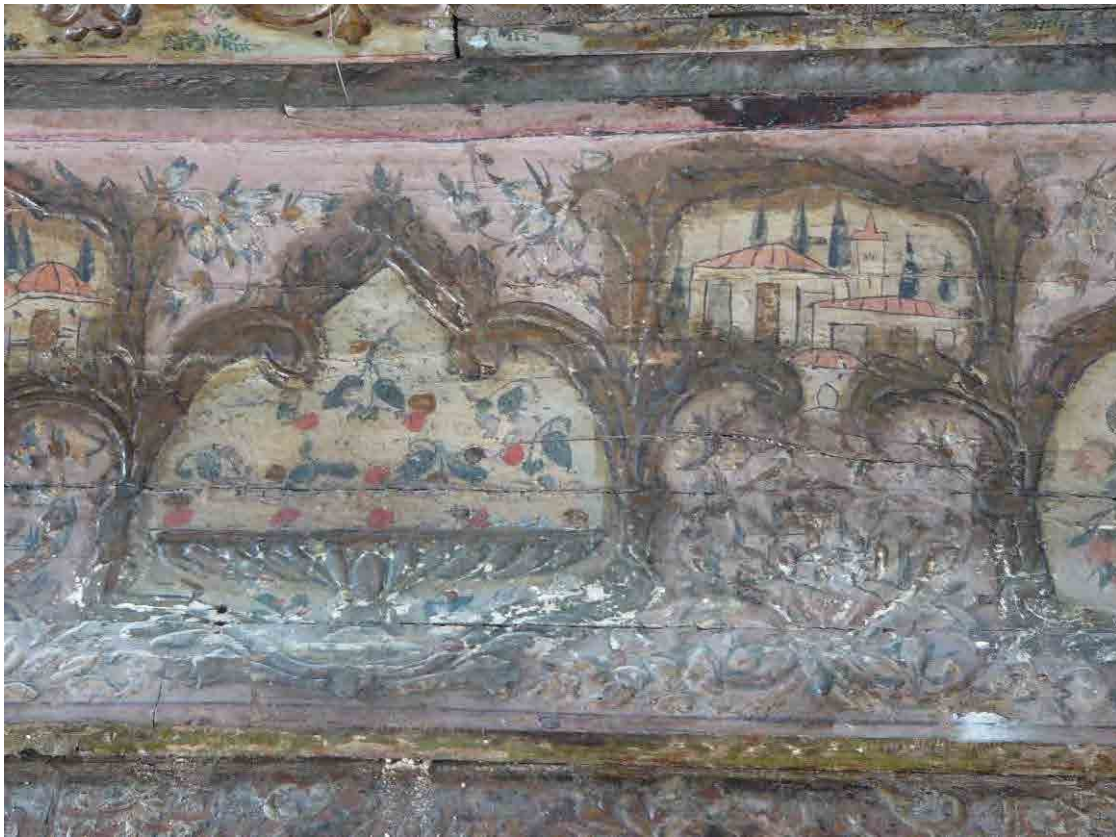
Abb. 556: Bait Farhī / al-Mu'allim, Kat.-Nr. XI-277, Raum nördlich des *riwāq-īwān* im Haupthof, Kehlgesims mit verbräuntem Schlagmetall, vor der Restaurierung 2007
