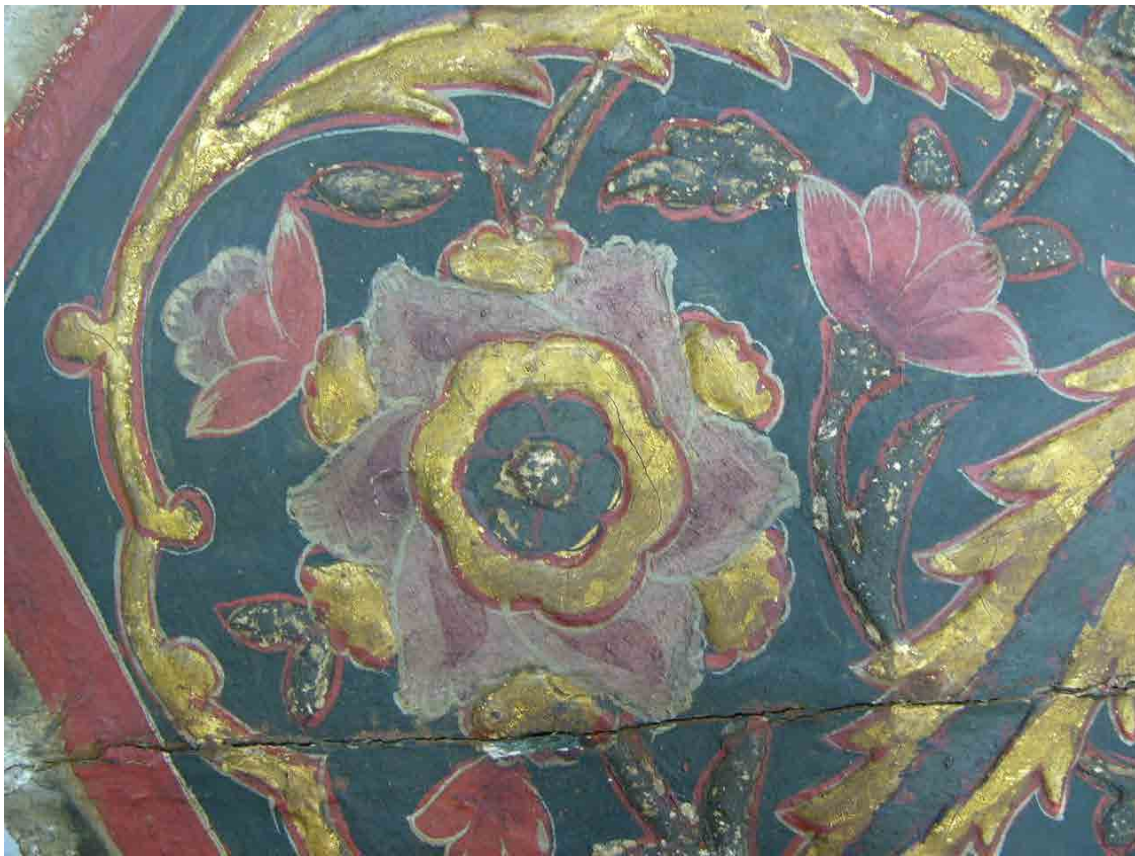
Abb. 557: Damascus Room, The Metropolitan Museum of Art, New York, Füllungspaneel der Mittelfeldes der *azar*-Decke, verschwärzte Zinnfolieauflagen auf Stängeln und Blättchen

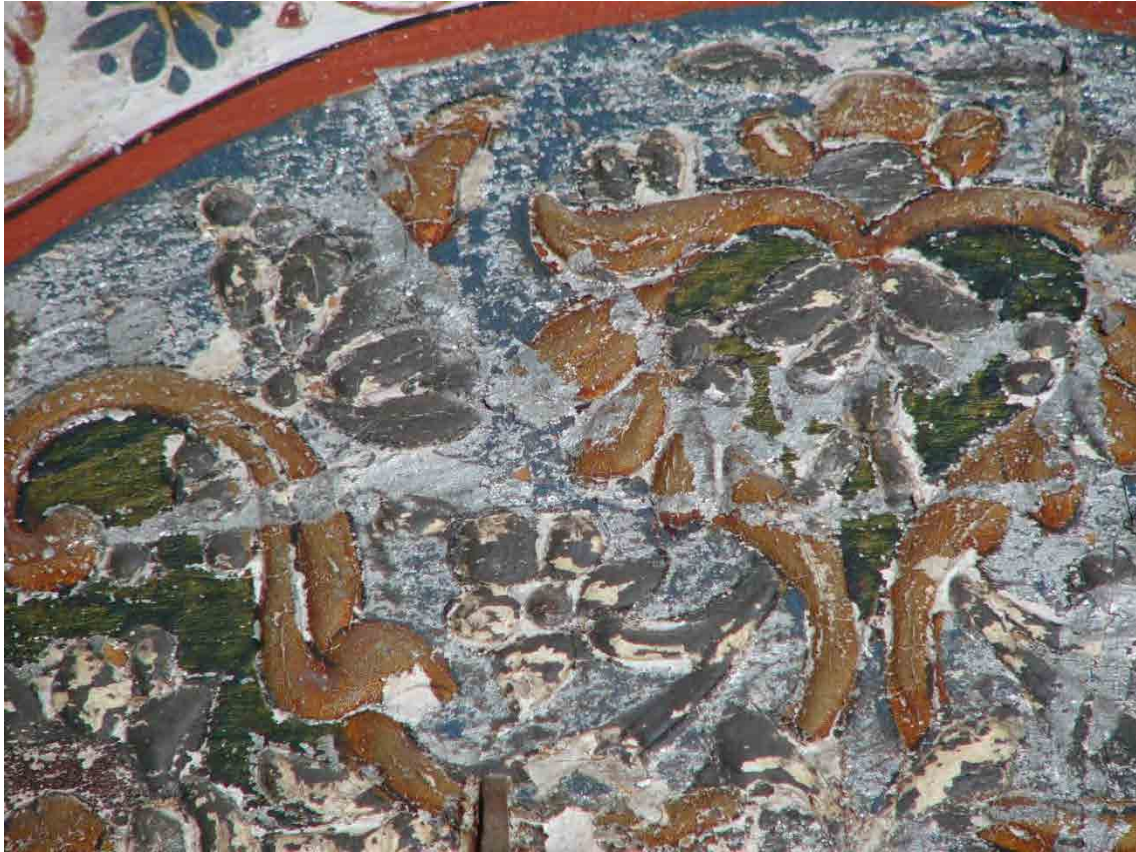
Abb. 558: Bait al-Ḥawrānīya, Kat.-Nr. XXI 2-961, Raum östlich des *īwān* im inneren Hof, datiert 1204 H / 1789-90 AD, *ṭazar*-Westwand, Detail der Wandnischenbekrönung, teilweise verschwärzte Zinnfolie auf Stängeln und Blüten

aufweisen. In diesen Räumen finden sich später aufgetragene Firnisse an den Wänden (Abb. 558), aber nicht an den Decken, da das Firnissen einer hohen Leiter bzw. eines Gerüst bedurft hätte (Abb. 559). Nach bisherigen Beobachtungen liegt der Schluss nahe, dass die harzhaltigen Überzüge und die darin enthaltenen Harz- oder Fettsäuren die Korrosion beschleunigen. Im Aleppo-Zimmer, Museum für Islamische Kunst, Berlin, ist zu beobachten, dass der Korrosionsgrad der Zinnfolie auf ein und demselben Paneel variiert in Abhängigkeit von dem darüber liegenden originalen, farbigen Lack. Unter dem dunkelroten Lack ist die Zinnfolie stärker verschwärzt als unter dem gelben Lack (Abb. 605 S. 405).

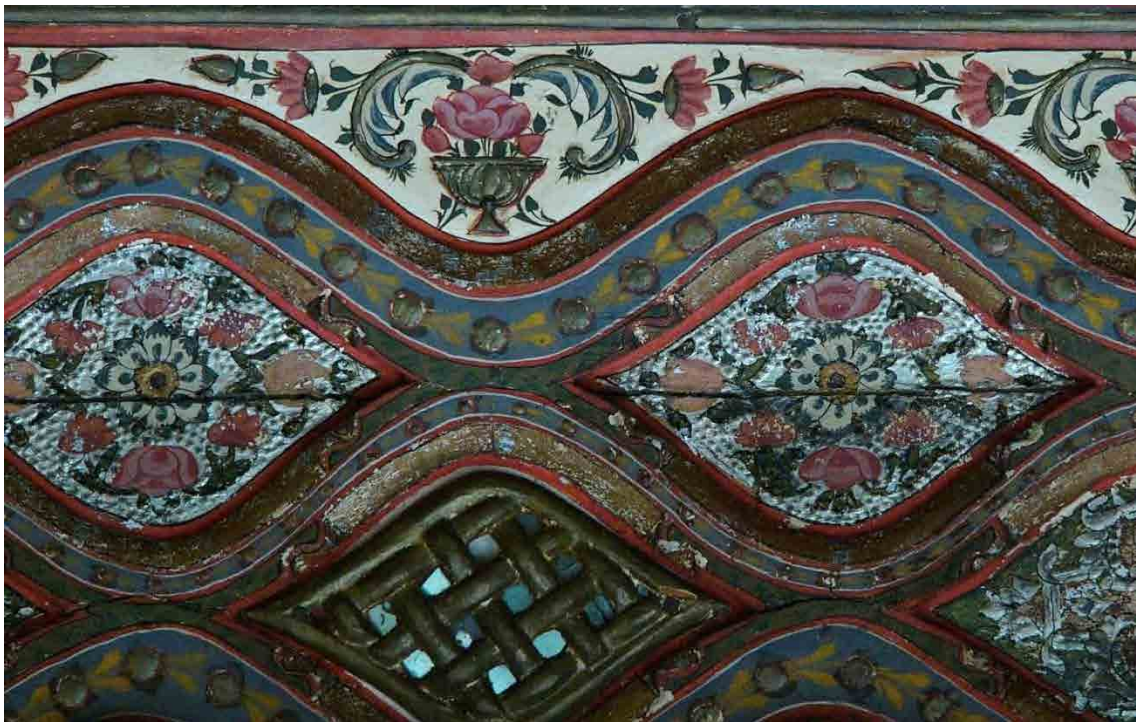
Abb. 559: Bait al-Ḥawrānīya, Kat.-Nr. XXI 2-961, Raum östlich des *īwān* im inneren Hof, datiert 1204 H / 1789-90 AD, Detail der *ṭazar*-Decke mit außergewöhnlich gut erhaltenen Zinnfolieauflagen in den mit Blüten bemalten Feldern

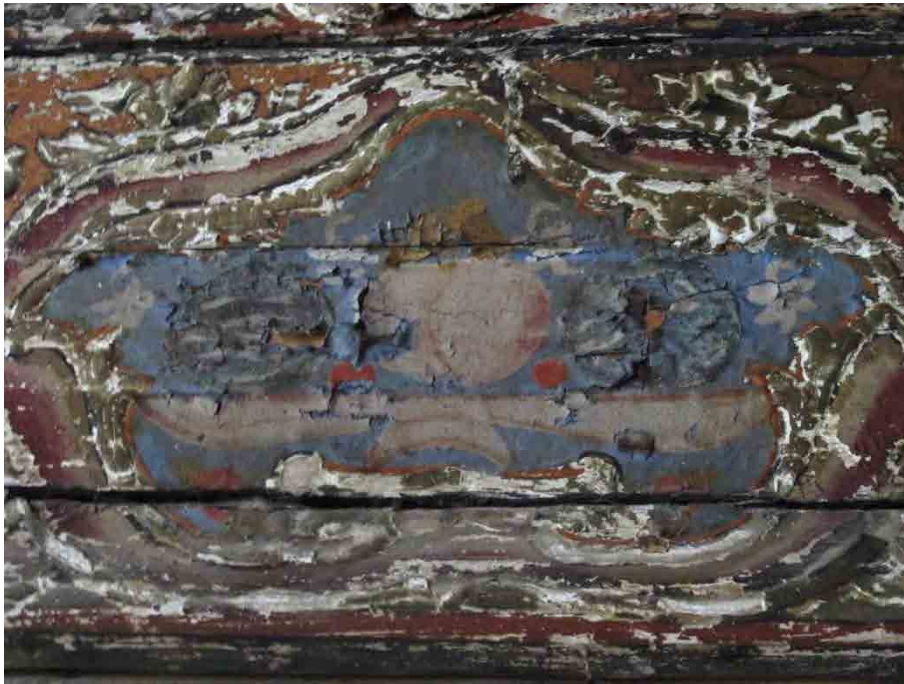
Abb. 560: Bait al-Afgānī / Habubāfī, Kat.-Nr. XIII-345, *qā'a* westlich des *īwān*, Detail des *ṭazar*-Gesimses

Die in dicker Schicht aufgetragene Smalte bildet häufig große, schüsselförmige Lockerungen und blättert schließlich ab (Abb. 560, Abb. 561). Es besteht noch erheblicher Untersuchungsbedarf, welches Bindemittel für die Smalte verwendet wurde und welche Schadensbilder die glutinleimgebundenen Schichten erzeugen und welche die eiweißgebundenen.

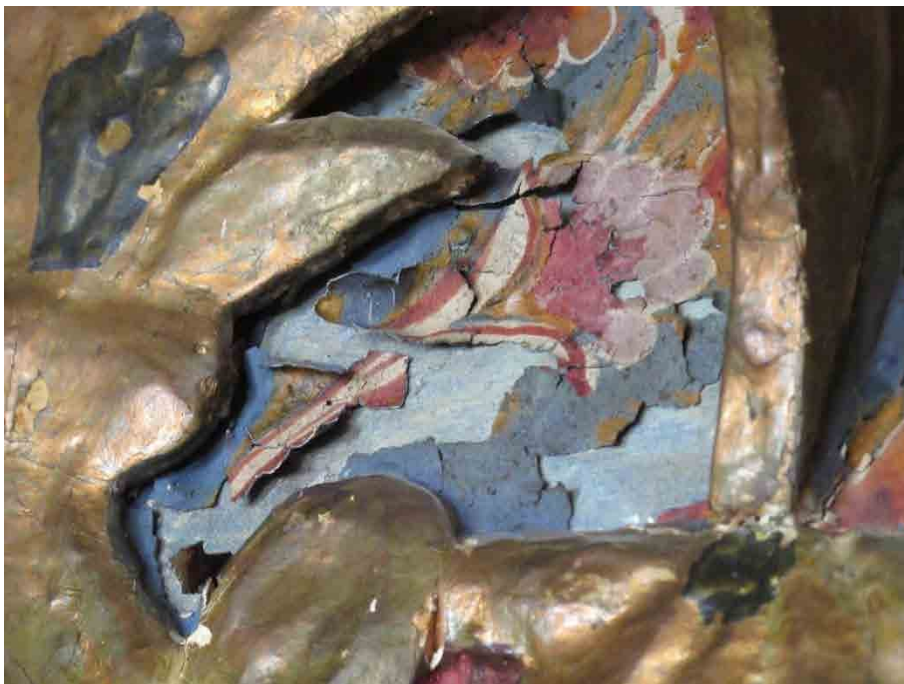
Abb. 561: Bait Salīm al-Quwatlī, Kat. Nr. XVIII-408, NW- *qā'a*, datiert 1238 H / 1822-23 AD, *ṭazar*-Deckengesims

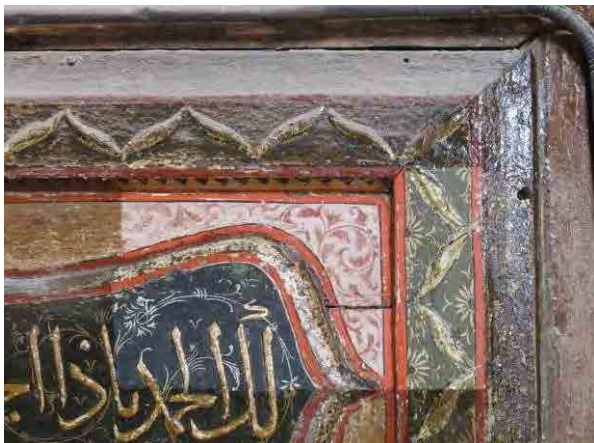
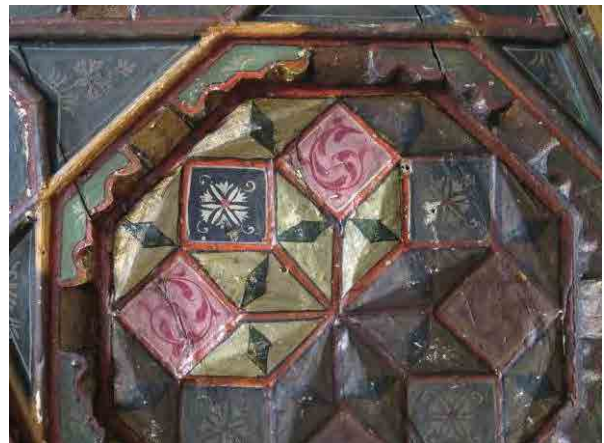
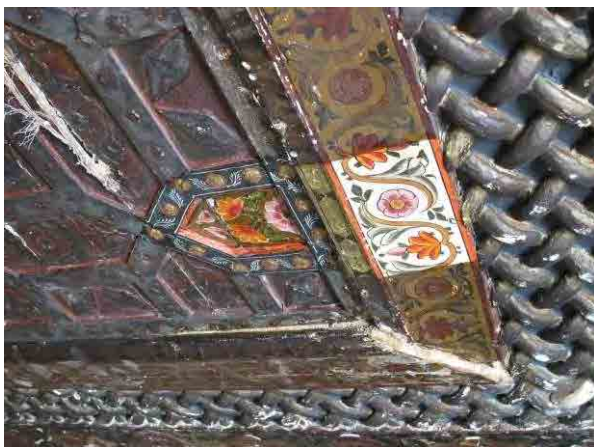
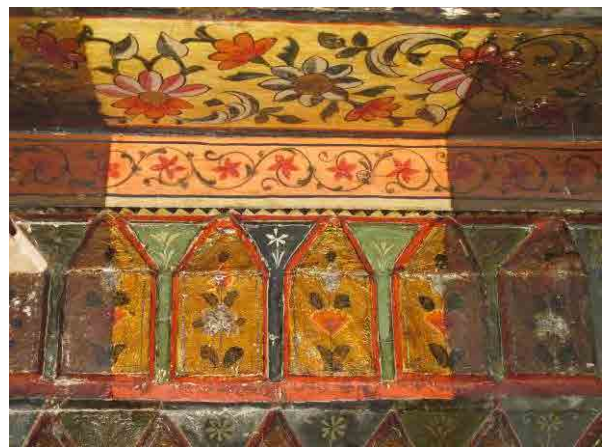
Abb. 562, 563, 564, 565: Firmisabnahmetests, Bait Salīm al-Quwatlī, Kat. Nr. XVIII-408, Detail der NO-*qāʿa*, datiert 1200 H /1785-86 AD, ausgeführt von Anke Scharrahs und Shadi Khalil, März 2010

Gravierende Veränderungen der originalen Oberflächen sind durch später aufgetragene, transparente Lack- und Firnisüberzüge zu verzeichnen. Ein wesentliches Gestaltungsmerkmal der Zimmer, der Kontrast zwischen matten und glänzenden Flächen, wird dadurch vollständig aufgehoben. Einige Farben verändern zudem ihren Farbton aufgrund des verstärkten Tiefenlichts oder der Verschiebung des Brechungsindex. Eine weitere Beeinträchtigung der Oberfläche folgte im Zuge der Alterung dieser Naturharzüberzüge: Die Lackschichten vergilbten oder verbräunten und verfälschten dadurch die ursprüngliche Farbigkeit erheblich. Heute zeigen daher die meisten Räume dunkle, glänzende Oberflächen, die nichts mehr mit der originalen leichten, frischen Farbigkeit gemein haben.

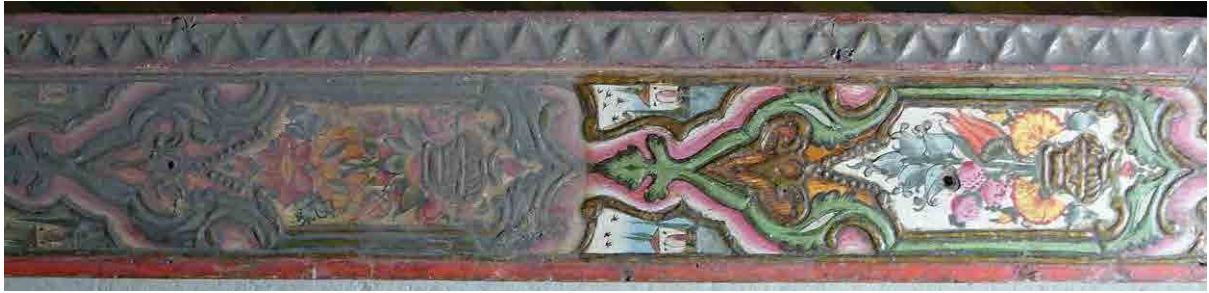
Abb. 566: Damaskuszimmer, Museum für Völkerkunde, Dresden, Rahmenbrett des linken Gitterfensters, Abnahme von zwei Firnisüberzügen und einer dazwischen liegenden Leimschicht

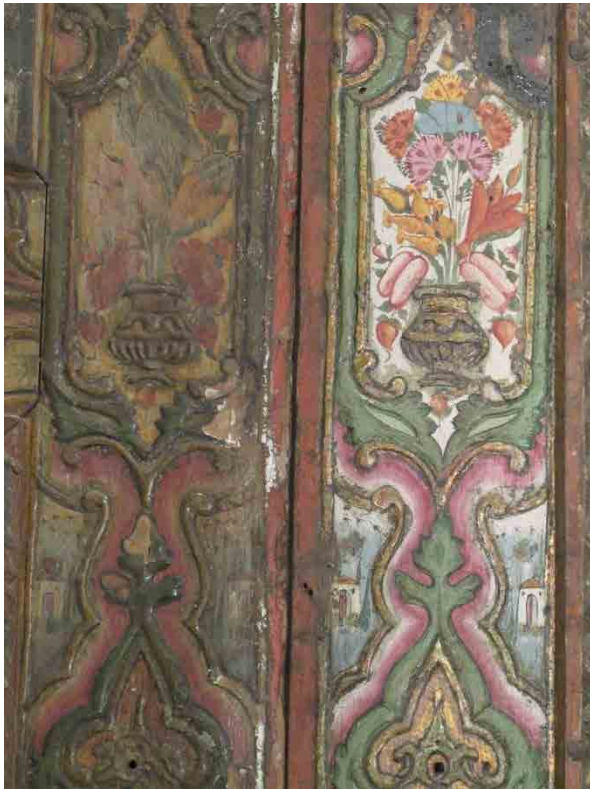
Abb. 567: Damaskuszimmer, Museum für Völkerkunde, Dresden, Detail von zwei Rahmenbrettern der Hauptwand, links der großen Wandnische, Abnahme von zwei Firnisüberzügen und einer dazwischen liegenden Leimschicht

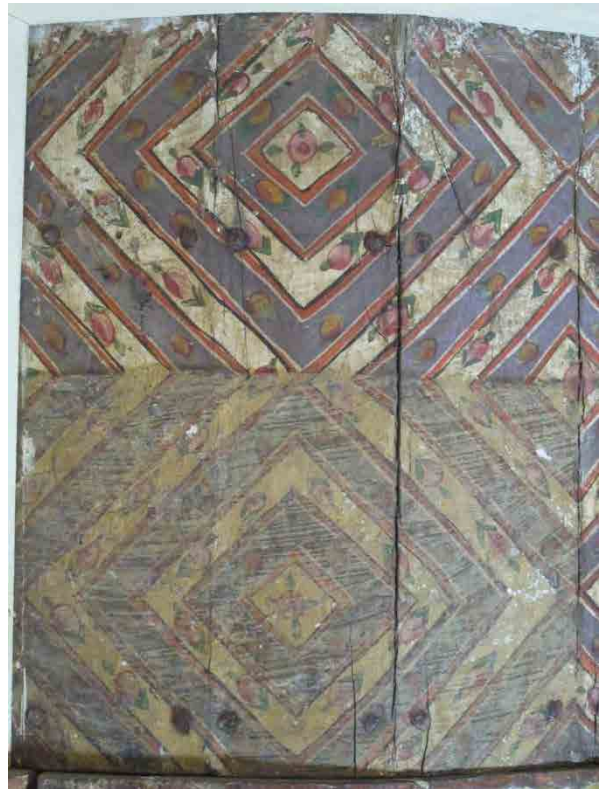
Abb. 568: Damaskuszimmer, Museum für Völkerkunde, Dresden, große Wandnische in der Hauptwand, Detail der Innenverkleidung, Abnahme von zwei Firnisüberzügen und einer dazwischen liegenden Leimschicht

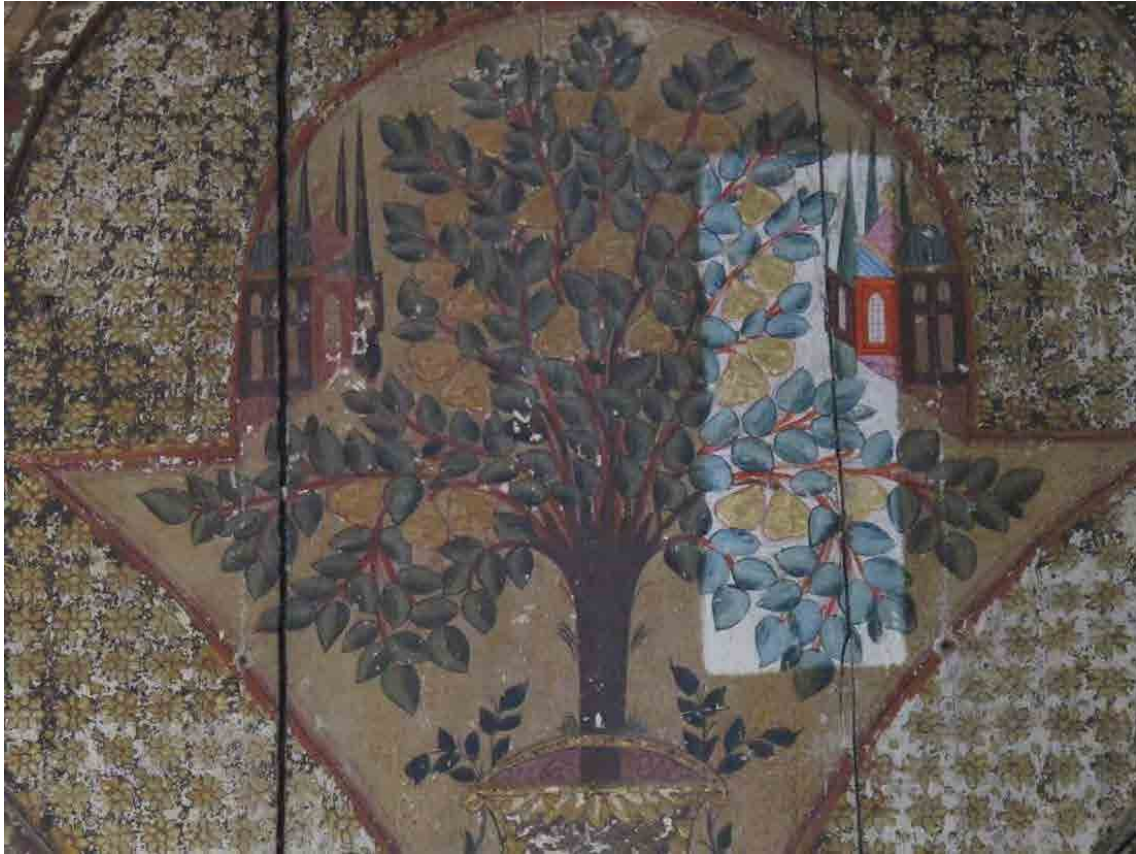
Abb. 569: Qaṣr al-‘Aẓm, Hama, NO-Raum im OG des nördlichen Hofes, Test zur Abnahme eines vergilbten Firnisses, durchgeführt von Shadi Khalil, Mai 2010

Damaskus, handelt es sich bei mikroskopischer Betrachtung um Smalte (Abb. 580). Bei den Beispielen aus dem Qaṣr al-‘Aẓm in Hama konnte das Blau nach der Firnisabnahme wiedergewonnen werden (Abb. 569, Abb. 581, Abb. 582). Die in diesen Räumen verwendeten Blaupigmente wurden bislang nicht näher untersucht und eröffnen spannende Forschungsfelder für die Zukunft.

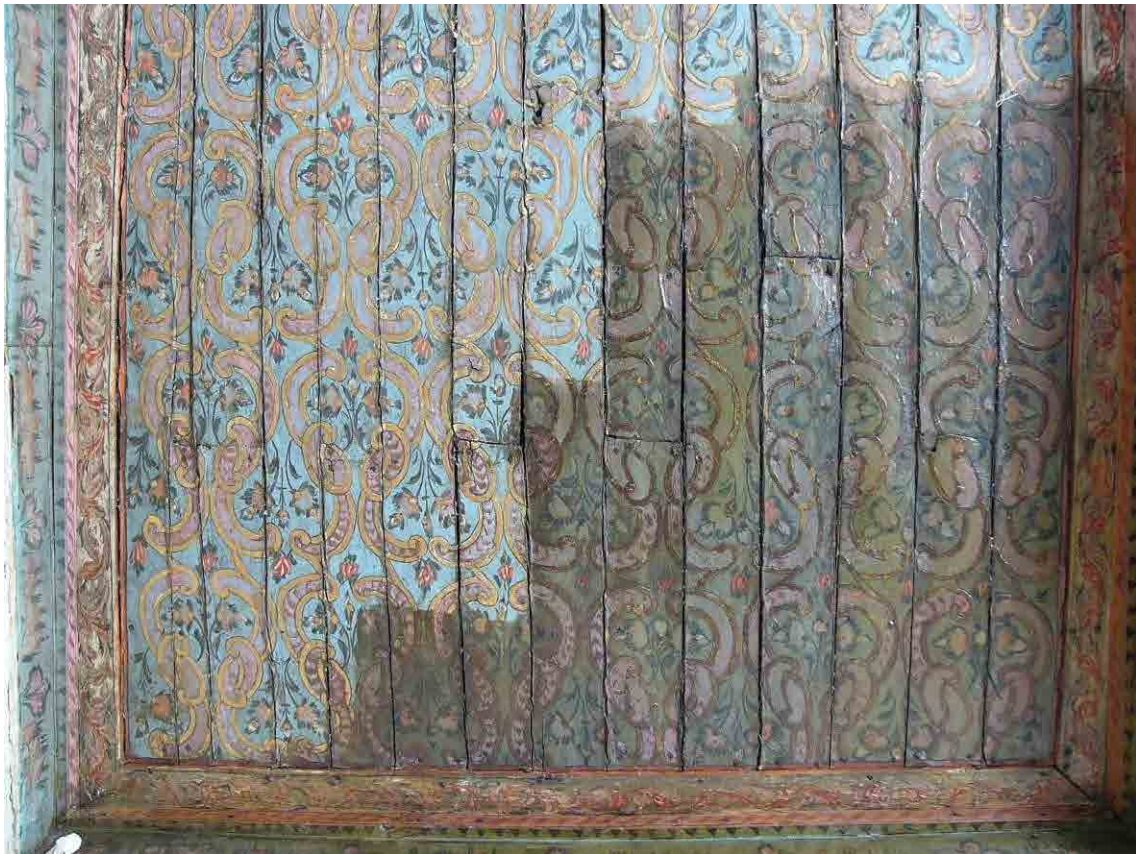
Abb. 570: Bait an-Nawfara, Damaskus, Raum im Ostflügel 1. OG, während der Firnisabnahme, ausgeführt von Shadi Khalil 2009

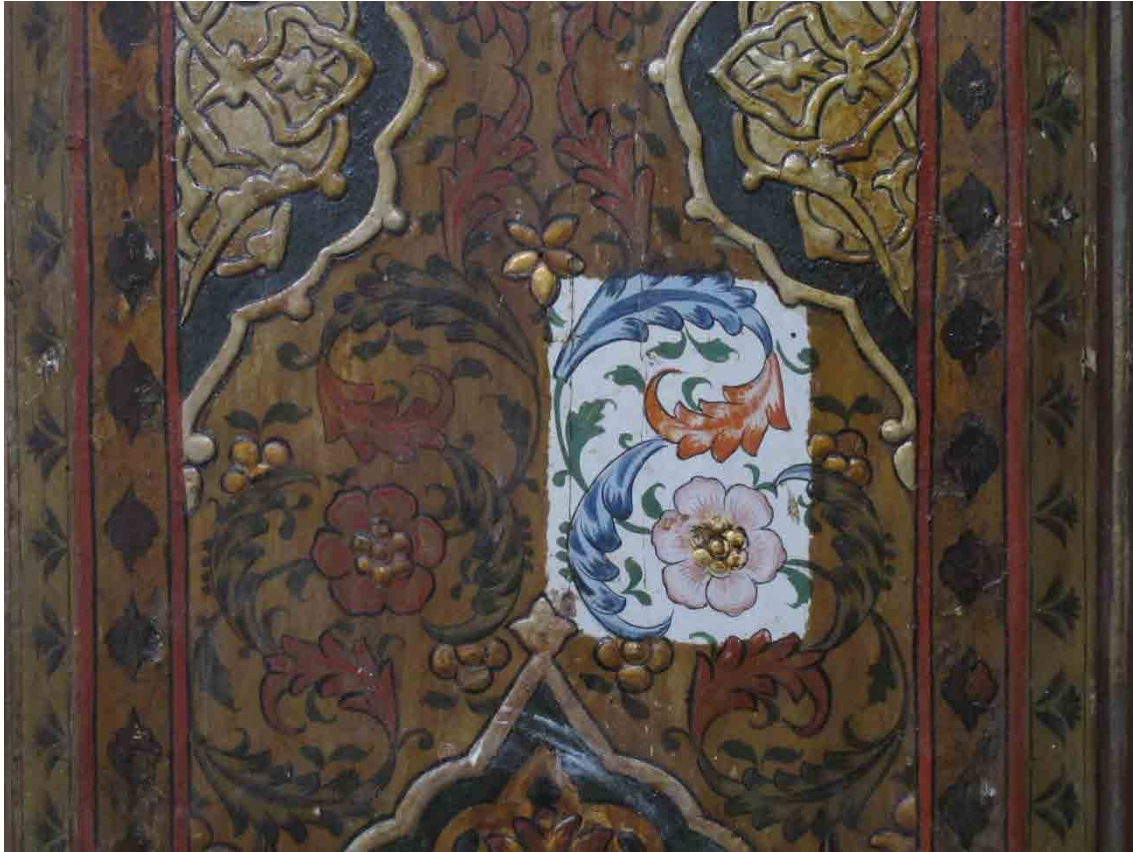
Abb. 571: Bait as-Sibā'ī, Kat.-Nr. XIII-227, *qā'a* im Westflügel des südlichen Hofes, datiert 1183 H / 1769-70 AD, Wandpaneel an der *ṭazar*-Westwand, Test zur Abnahme vergilbter Firnissschichten, durchgeführt von Shadi Khalil, Januar 2012

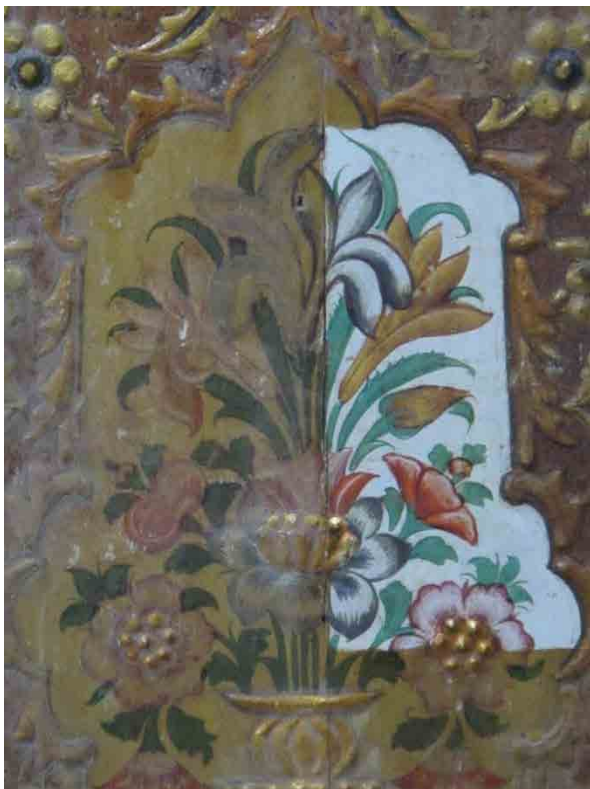
Abb. 572: Bait as-Sibā'ī, Kat.-Nr. XIII-227, *qā'a* im Nordflügel des Haupthofes, datiert 1187 H / 1773-74 AD, Wandpaneel an der Nordwand des östlichen *ṭazar*, Test zur Abnahme vergilbter Firnissschichten

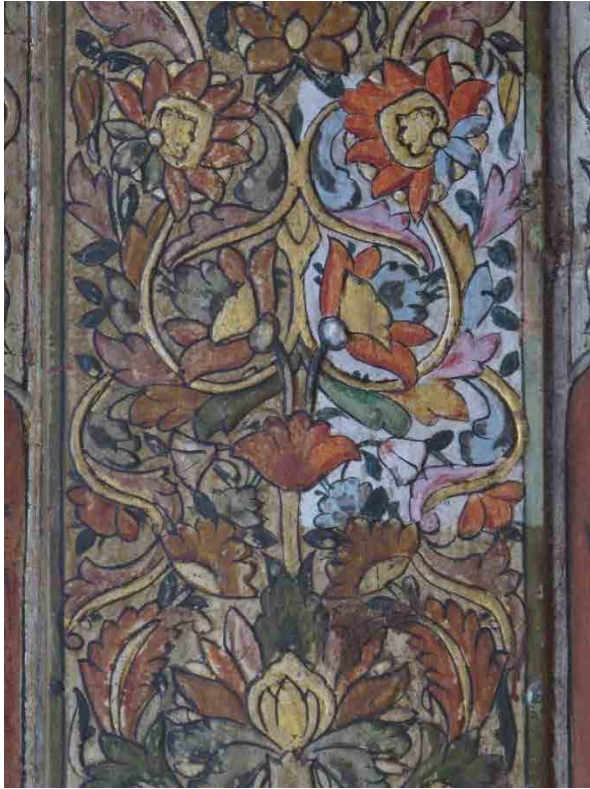
Abb. 573: Bait Nizām, Kat.-Nr. XIII-334, östlicher *murabba* im Südflügel des inneren Hofes, datiert 1217 H / 1802-03 AD, Wandpaneel an der *ṭazar*-Ostwand, Test zur Abnahme vergilbter Firnissschichten

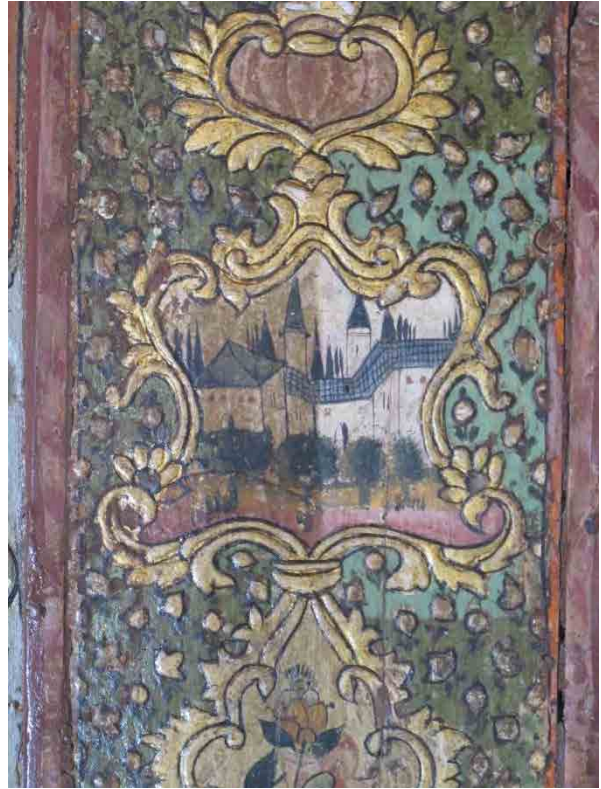
Abb. 574: Bait Nizām, Kat.-Nr. XIII-334, östlicher *murabba* im Südflügel des inneren Hofes, datiert 1217 H / 1802-03 AD, Wandpaneel an der *ṭazar*-Nordwand, Test zur Abnahme vergilbter Firnissschichten

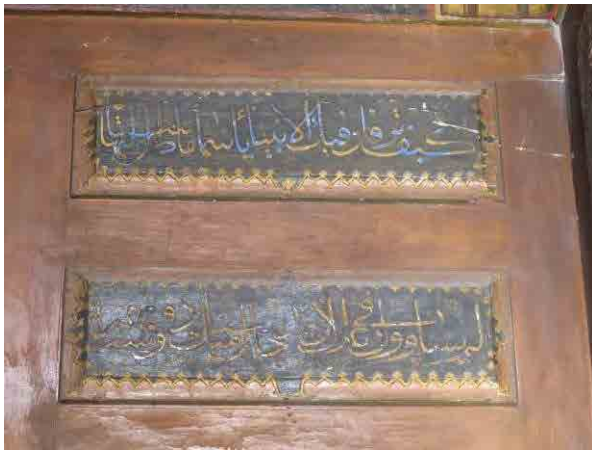
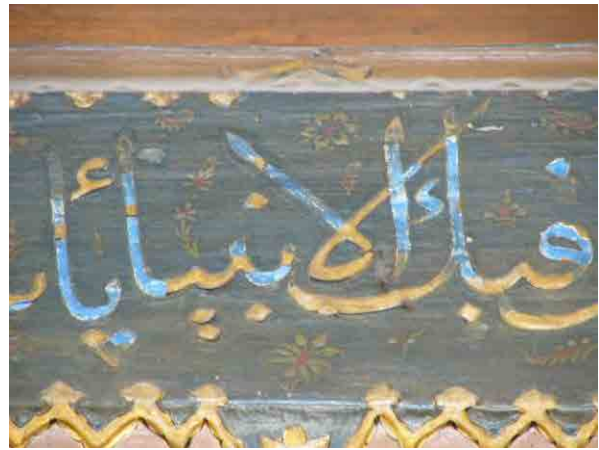
Abb. 575, Abb. 576: Qaṣr As‘ad Bāšā al-‘Aẓm, Damaskus, „Bride’s Hall“, Schrifttafeln an der ‘ataba-Nordwand oberhalb des Fruchtschalenpaneels: Unter den abgeplatzten Buchstaben ist der ursprüngliche, leuchtend blaue Farbton der Smalte erkennbar. Durch den Firnisaufrag ist der originale blaue Hintergrund der Schriftkartusche verschwärzt.

Die stärkste Beeinträchtigung des originalen Farbtons erfahren die matten, mit leuchtend blauer Smalte bemalten Oberflächen. Diese sind auf Grund der später aufgetragenen Firnisse zu glänzenden, dunkelgrauen bis schwarzen Flächen verändert. Dadurch ist der Kontrast zu den glänzenden gelben und roten Blattmetallen nicht mehr vorhanden und die Farbe Blau als wichtiges Element in der fein ausbalancierten teppichartigen Bemalung nicht mehr existent. Die Wirkung als leuchtend blauer Hintergrund z. B. für die vergoldeten Inschriften, die als zentrales Gestaltungselement der Empfangsräume eine wichtige Bedeutung haben, ist verloren gegangen. In den meisten Fällen ist die Verschwärzung der Smalteschichten irreversibel, da die Harzfirnisse tief in die poröse, dicke Glaspulverschicht eingedrungen sind und nicht vollständig wieder extrahiert werden können. Meist bleiben die Smalteflächen nach der Firnisabnahme bläulich-grau. Nur in seltenen Fällen kann der ursprüngliche, leuchtend blaue Farbton durch Abnahme des vergilbten Überzuges wiedergewonnen werden. Bei den folgenden Beispielen liegen bisher keine Analysen zu Pigmenten und Bindemitteln vor, um der Frage tiefer auf den Grund gehen zu können, warum die Verschwärzung bzw. Verbräunung reversibel ist. Bei dem Brettfragment aus dem Bait Ḥasan al-Quwatlī,

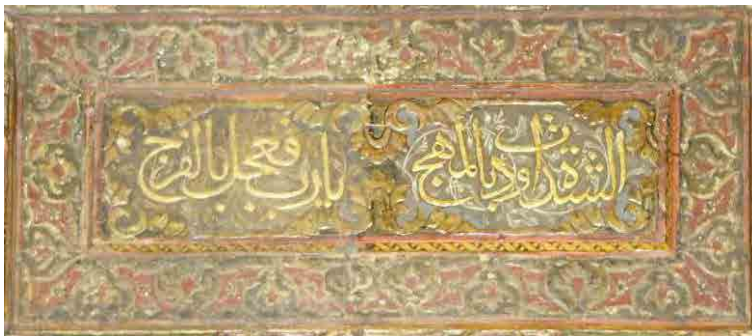
Abb. 577: Damaskus Zimmer, Museum für Völkerkunde, Dresden, rechte Schrifttafel an der Hauptwand: Auf der linken Hälfte befindet sich der später aufgetragene Firnis, auf der rechten Hälfte der inneren Schriftkartusche ist der Firnis abgenommen, aber der mit Smalte bemalte Hintergrund blieb grau.

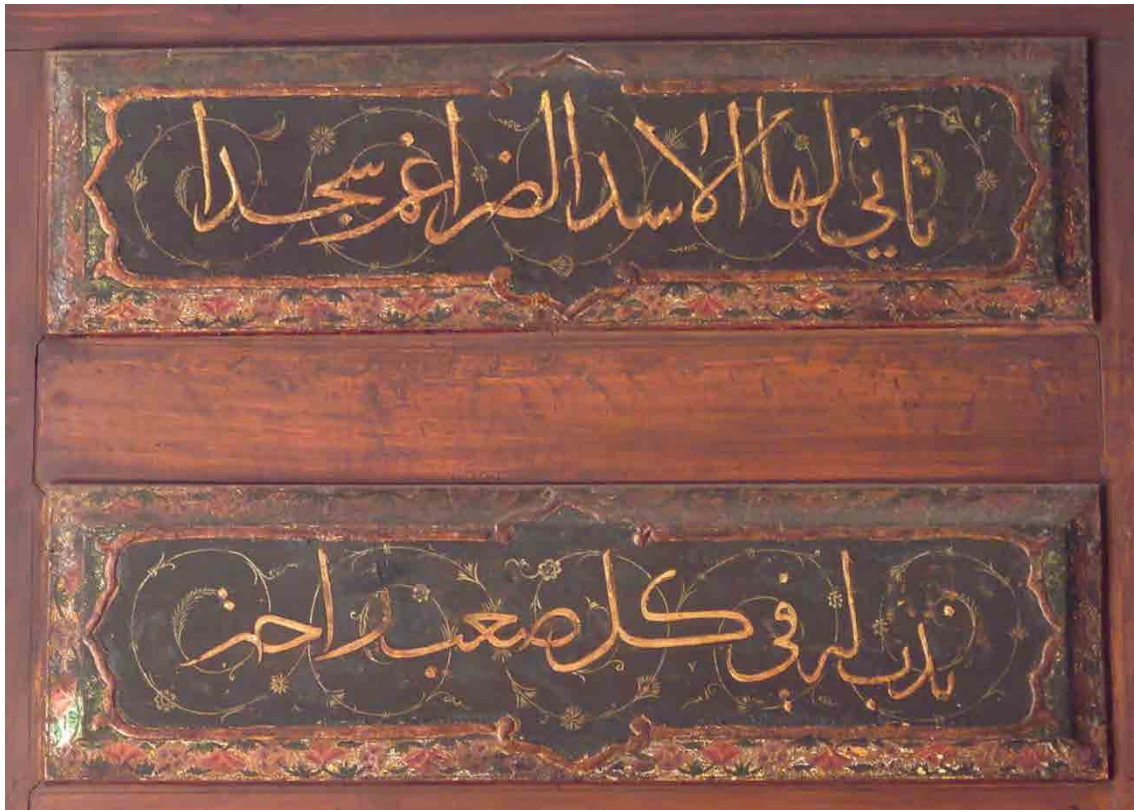
Abb. 578: Damascus Room, Metropolitan Museum of Art, New York, ehemals blauer Smalte-Hintergrund ist schwarz verfärbt durch drei spätere Restaurierungsfirnisse

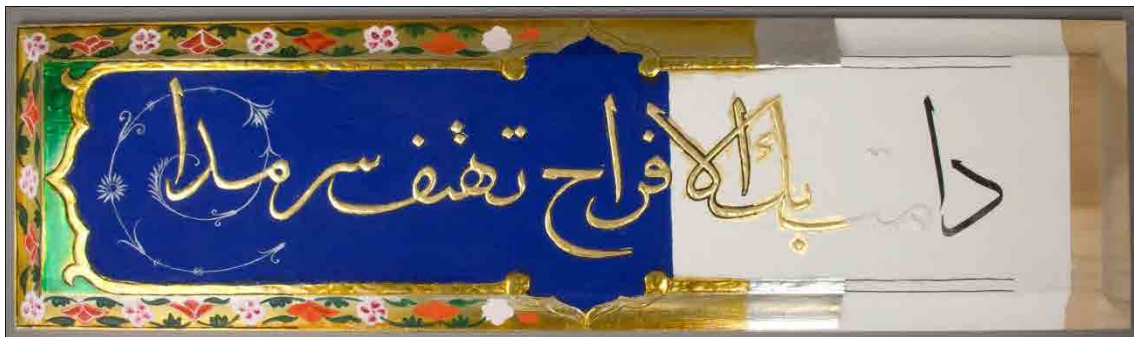
Abb. 579: Herstellungstechnische Kopie einer Schrifttafel des Damascus Room, Metropolitan Museum of Art, New York

- Rahmenbrett des Empfangszimmers im Bait Jacques Montluçon, Kat. Nr. IX-251, Damaskus (datiert 1204 H / 1789-90 AD),
- Füllung und Rahmenbrettdekor einer Wandschrantür des Dresdner Damaskus-Zimmers (datiert 1225 H / 1810-11 AD),
- in Zusammenarbeit mit Kollegen im Metropolitan Museum of Art, New York: Kopie eines Inschriftenpaneels des Damascus Room (datiert 1119 H / 1707-08 AD, siehe Abb. 579 S. 390).<sup>517</sup>

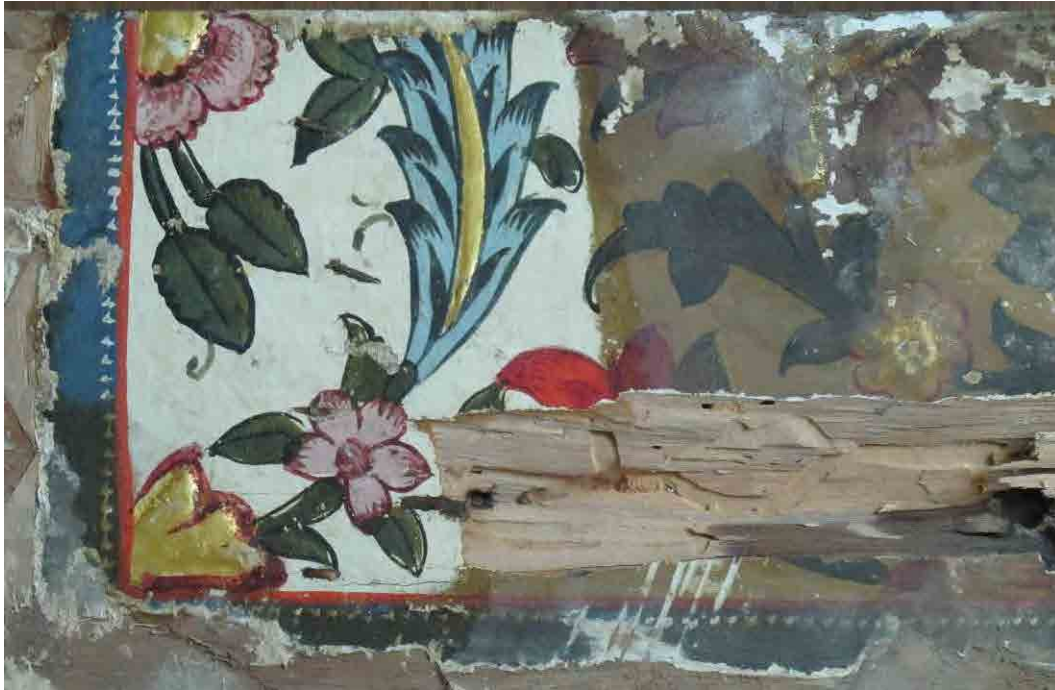
Abb. 580: Wiederverwendetes Brett aus dem Bait Ḥasan al-Quwatlī, Damaskus, mit Aceton konnte der vergilbte Überzug entfernt werden, die originale Farbigkeit kam in beeindruckender Brillanz wieder zum Vorschein.

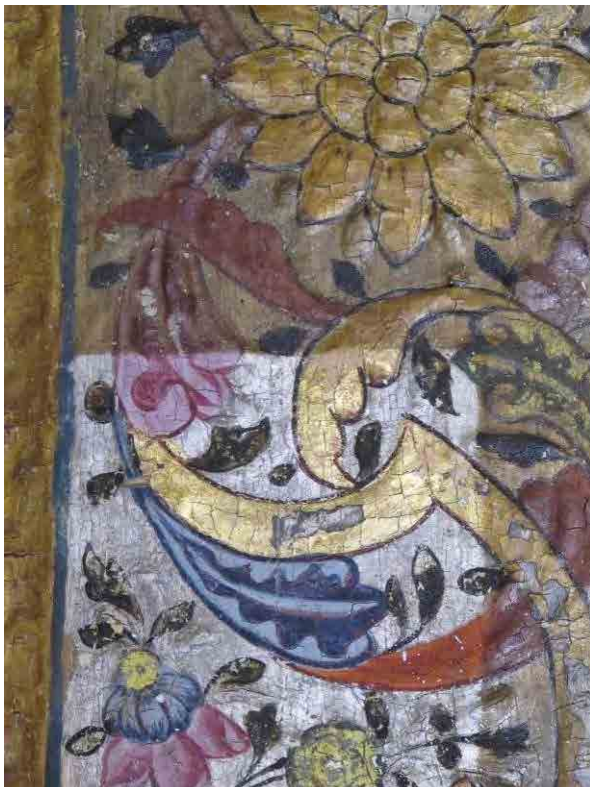
Abb. 581: Test zur Firnisabnahme, Qaṣr al-‘Aẓm Hama, N-Raum im Ostflügel des OG im nördlichen, oberen Hof, durchgeführt von Shadi Khalil, Mai 2010

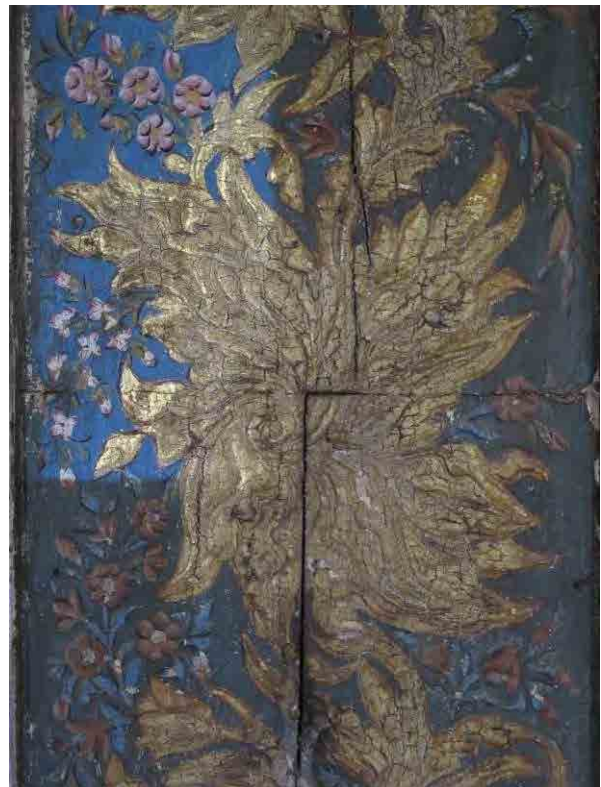
Abb. 582: Test zur Firnisabnahme, Qaṣr al-‘Aẓm Hama, NO-Raum im OG des nördlichen Hofes, durchgeführt von Shadi Khalil, Mai 2010

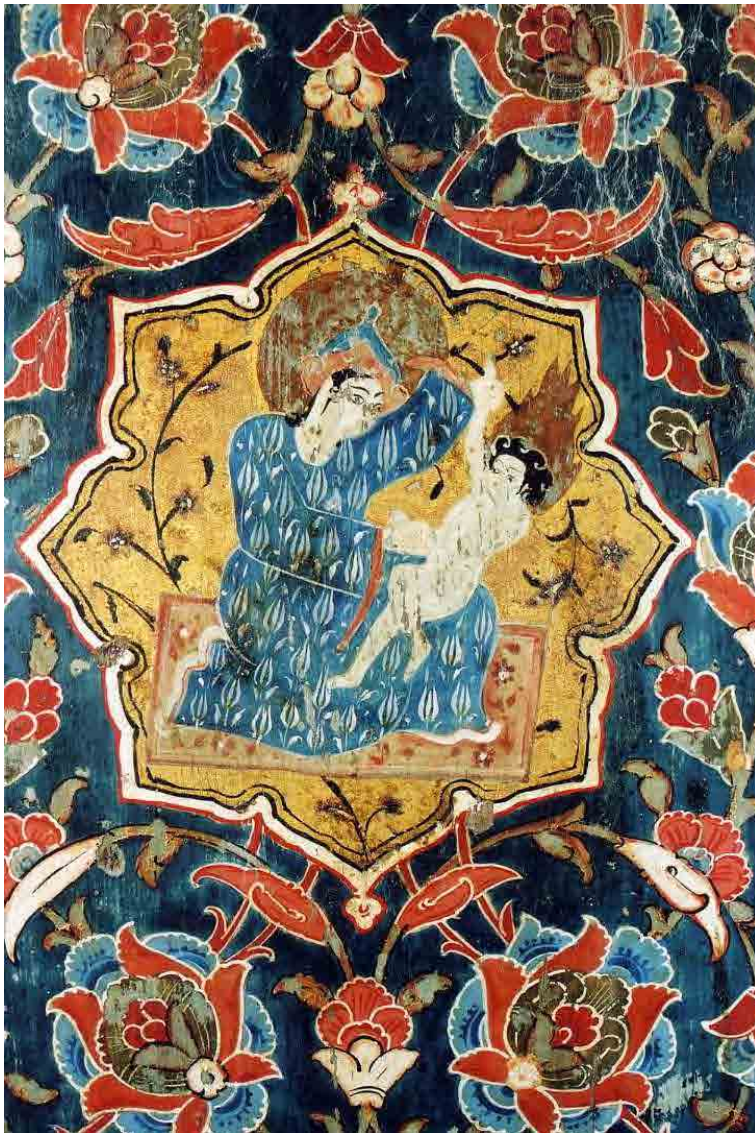
Abb. 583: Aleppo-Zimmer, Berlin, Paneel E2, dunklere Bereiche des blauen Hintergrundes zeigen deutlich erkennbare Reste der Restaurierungsfirnisse

Das Aleppo-Zimmer in Berlin ist bislang das einzige bekannte Beispiel syrischer Holzvertäfelungen, bei dem natürliches Ultramarin – also Lapislazuli – verwendet wurde. Durch später aufgetragene Firnisse sind die blau bemalten Flächen heute dunkelblau. Firnisreste erzeugen zusätzlich Glanzstellen, die den beabsichtigten matten Effekt der Oberfläche beeinträchtigen.

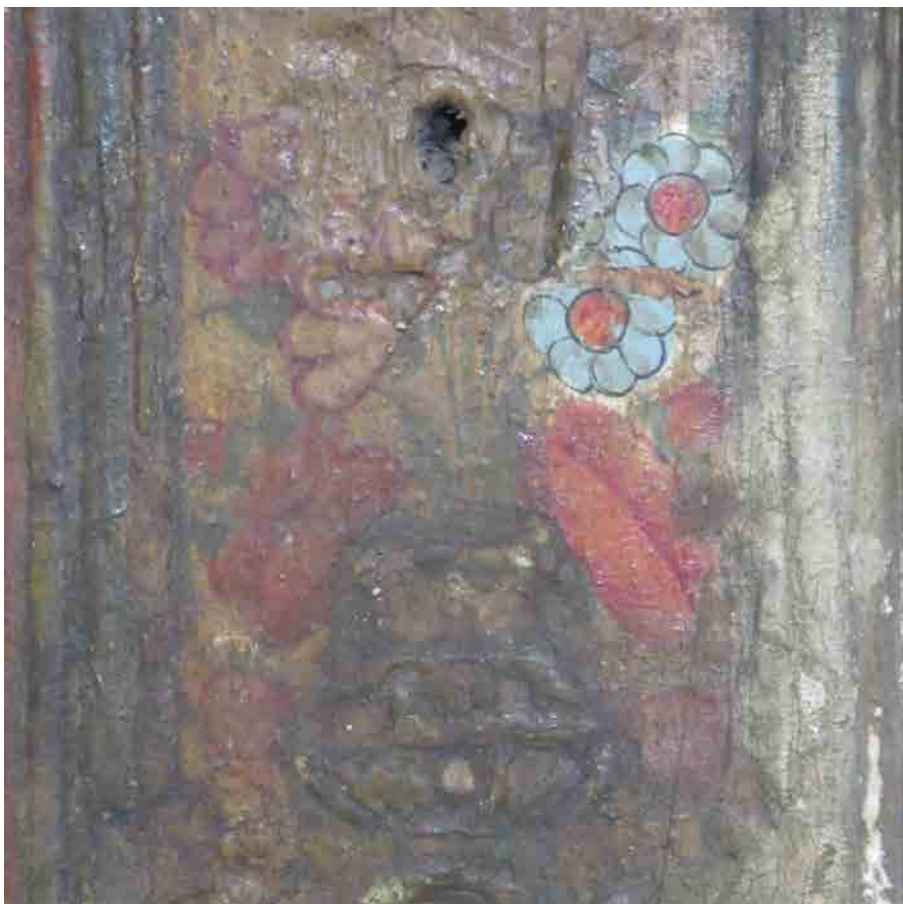
Abb. 584: Damaskuszimmer, Museum für Völkerkunde, Dresden, krepierete Firnisschichten an der rechten Bildkante

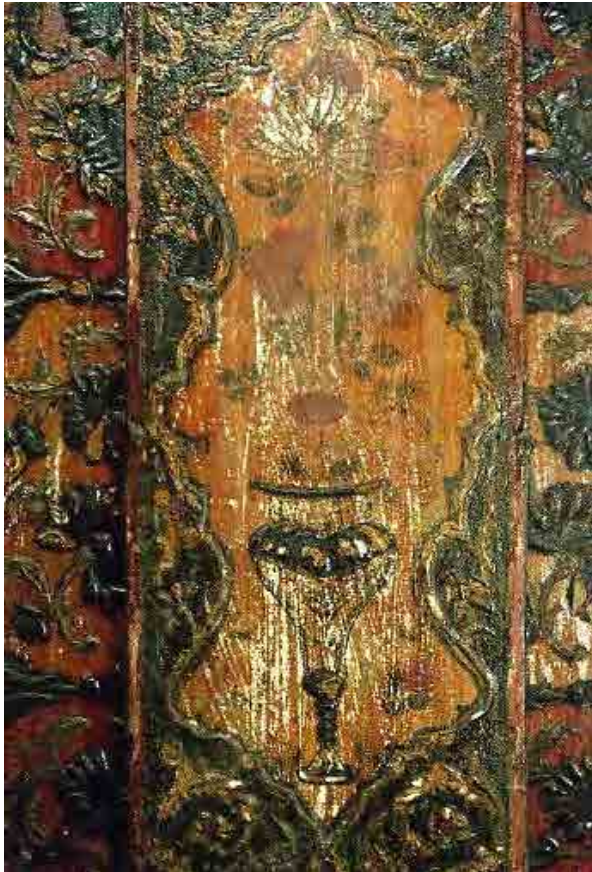
Abb. 586: Arabicum, Villa Gutmann, Potsdam, Detail einer Blumenvasenkartusche des Rahmenwerks

Die häufig mehrfach oder dick aufgetragenen Harzüberzüge entwickeln durch altersbedingte Versprödung hohe Eigenspannungen. Dadurch kommt es zu feinteiligen Abplatzungen der dünnen Malschicht von der Grundierung. Oft markieren sich die Abplatzungen in Form der Pinselspuren vom Auftrag der Firnisse (Abb. 586 - Abb. 588), da der Firnis unterschiedlich dick aufgetragen wurde.

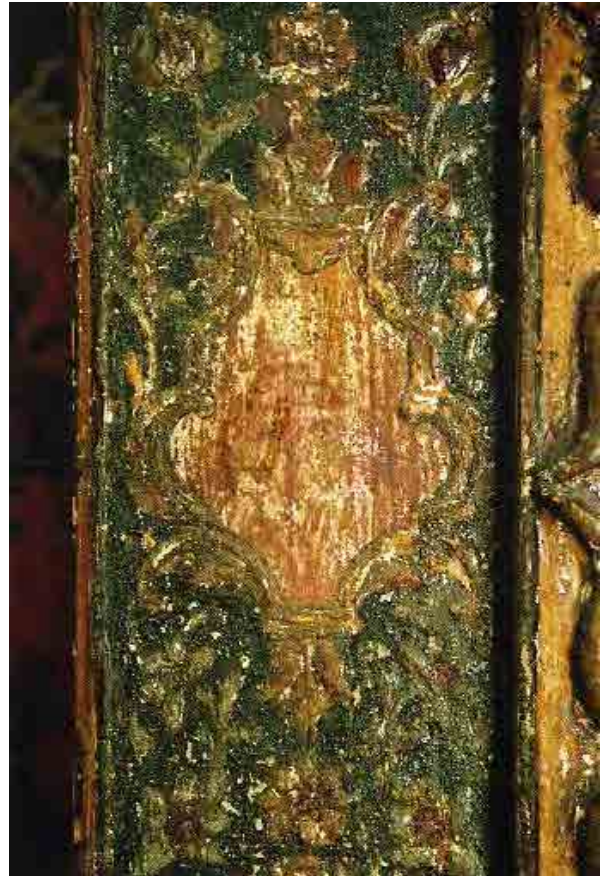
Abb. 587: Arabicum, Villa Gutmann, Potsdam, Detail einer Landschaftskartusche des Rahmenwerks

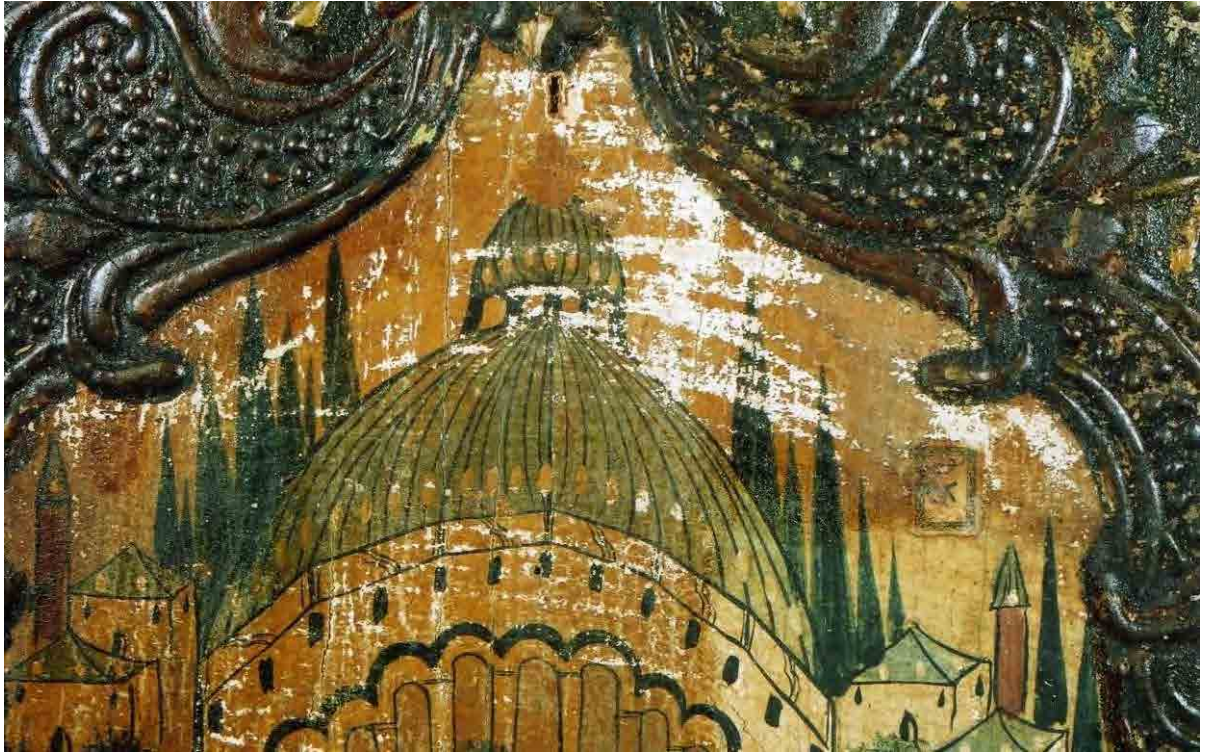
Abb. 588: Arabicum, Villa Gutmann, Potsdam, Wandpaneel in der linken Hälfte der Eingangswand, durch hohe Eigenspannung der Firnisüberzüge abplatzende Farbschichten

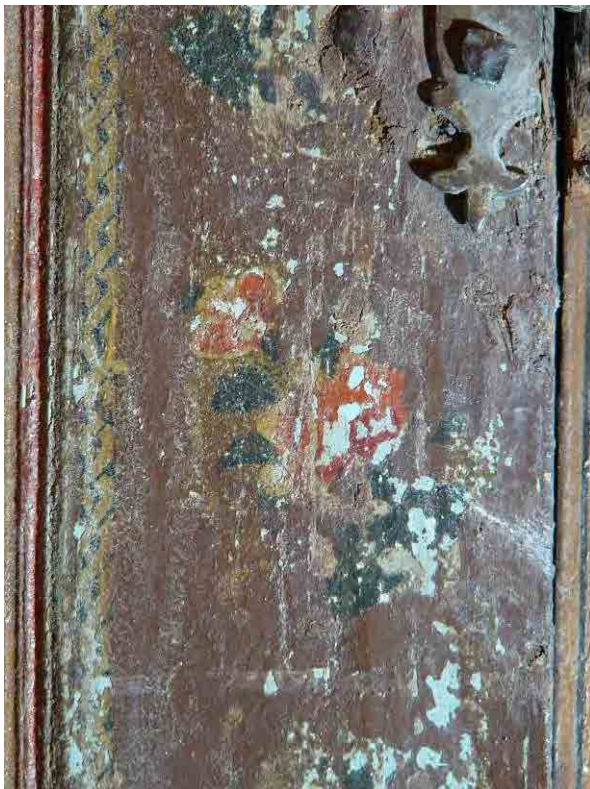
Abb. 589, Abb. 590: Bait as-Sibā'ī, Kat.-Nr. XIII-227, *qā'a* im Nordflügel des Haupthofes, nördlicher *ṭazar*, Wandschrantür an der Ostwand; spannungsreiche, verbräunte Harzüberzüge führen zu Abplatzungen der Malschicht, die rot gemalten Streublümchen auf dem hellblauen Rahmen sind bereits stark beschädigt

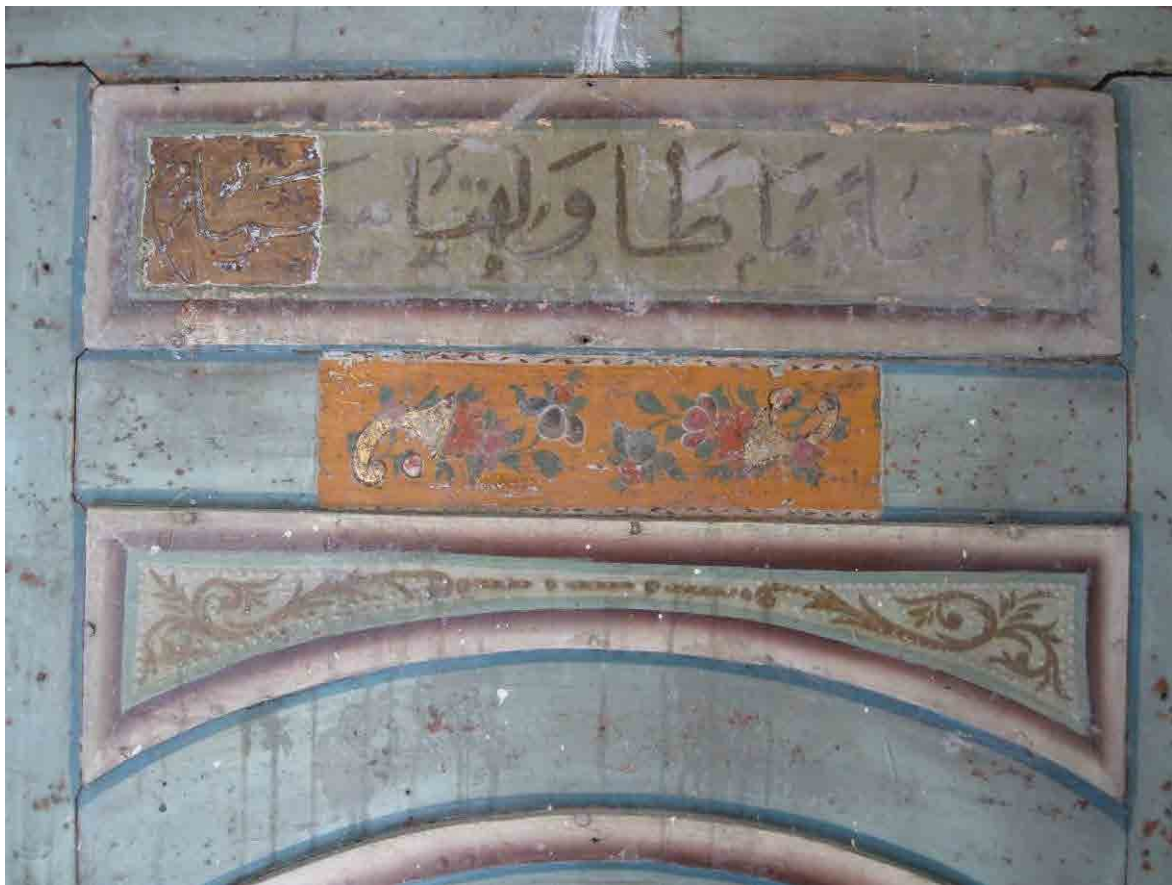
Abb. 591: Bait an-Nawfara, Damaskus, Tests zur Abnahme späterer Übermalungen, ausgeführt von Shadi Khalil, Juni 2010

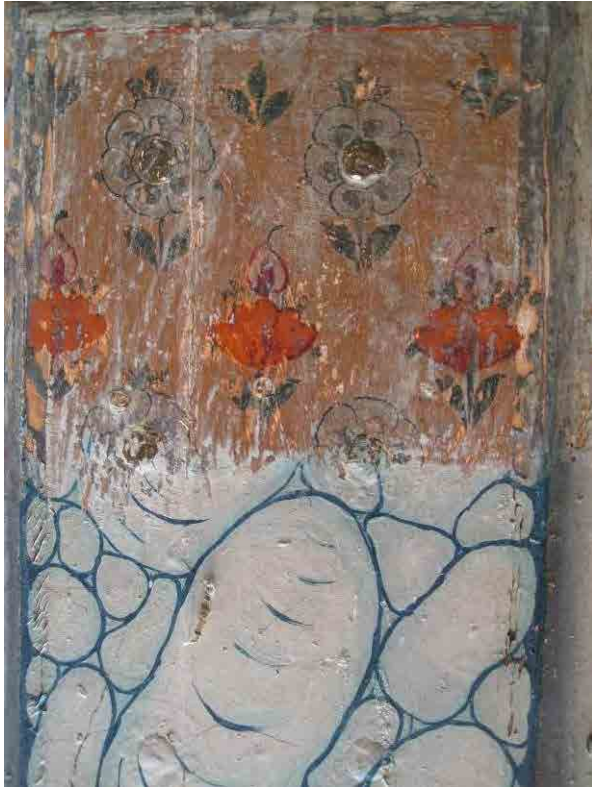
Abb. 592: Bait Salīm al-Quwatlī, Kat. Nr. XVIII-408, Raum im EG des Ostflügels, Steinimitationsmalerei (untere Bildhälfte) verdeckt die ursprüngliche Bemalung, Freilegungsprobe durchgeführt von Shadi Khalil, April 2010
