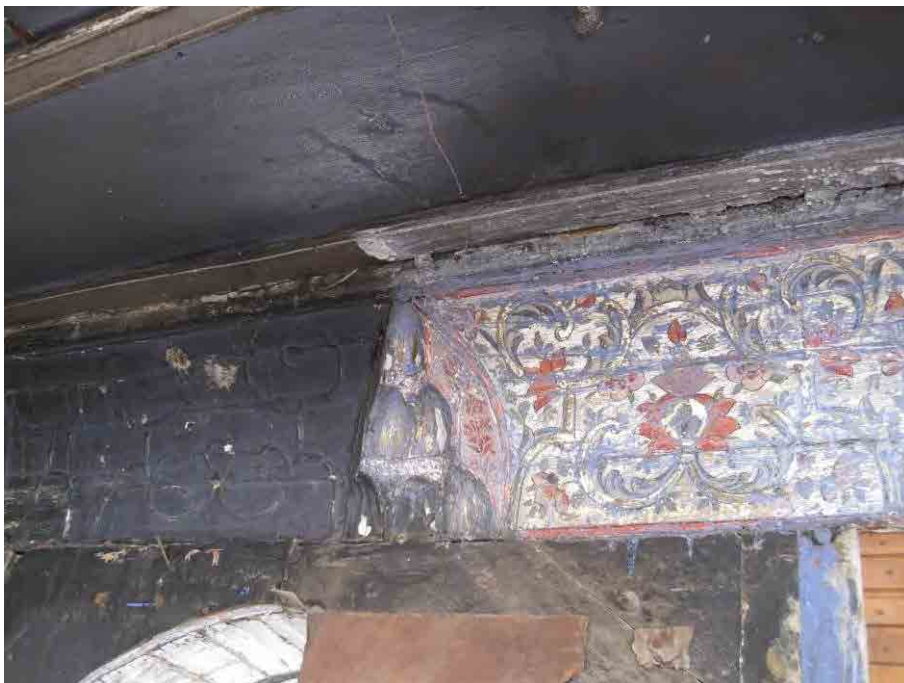
Abb. 593: Bait Salīm al-Quwatlī, Kat. Nr. XVIII-408, Korridor im OG des Ostflügels: Gesims und Decke sind mit dunkelblauem monochromem Anstrich renoviert, der die ursprüngliche detailreiche Polychromie verdeckt, Freilegungsprobe durchgeführt von Shadi Khalil, April 2010

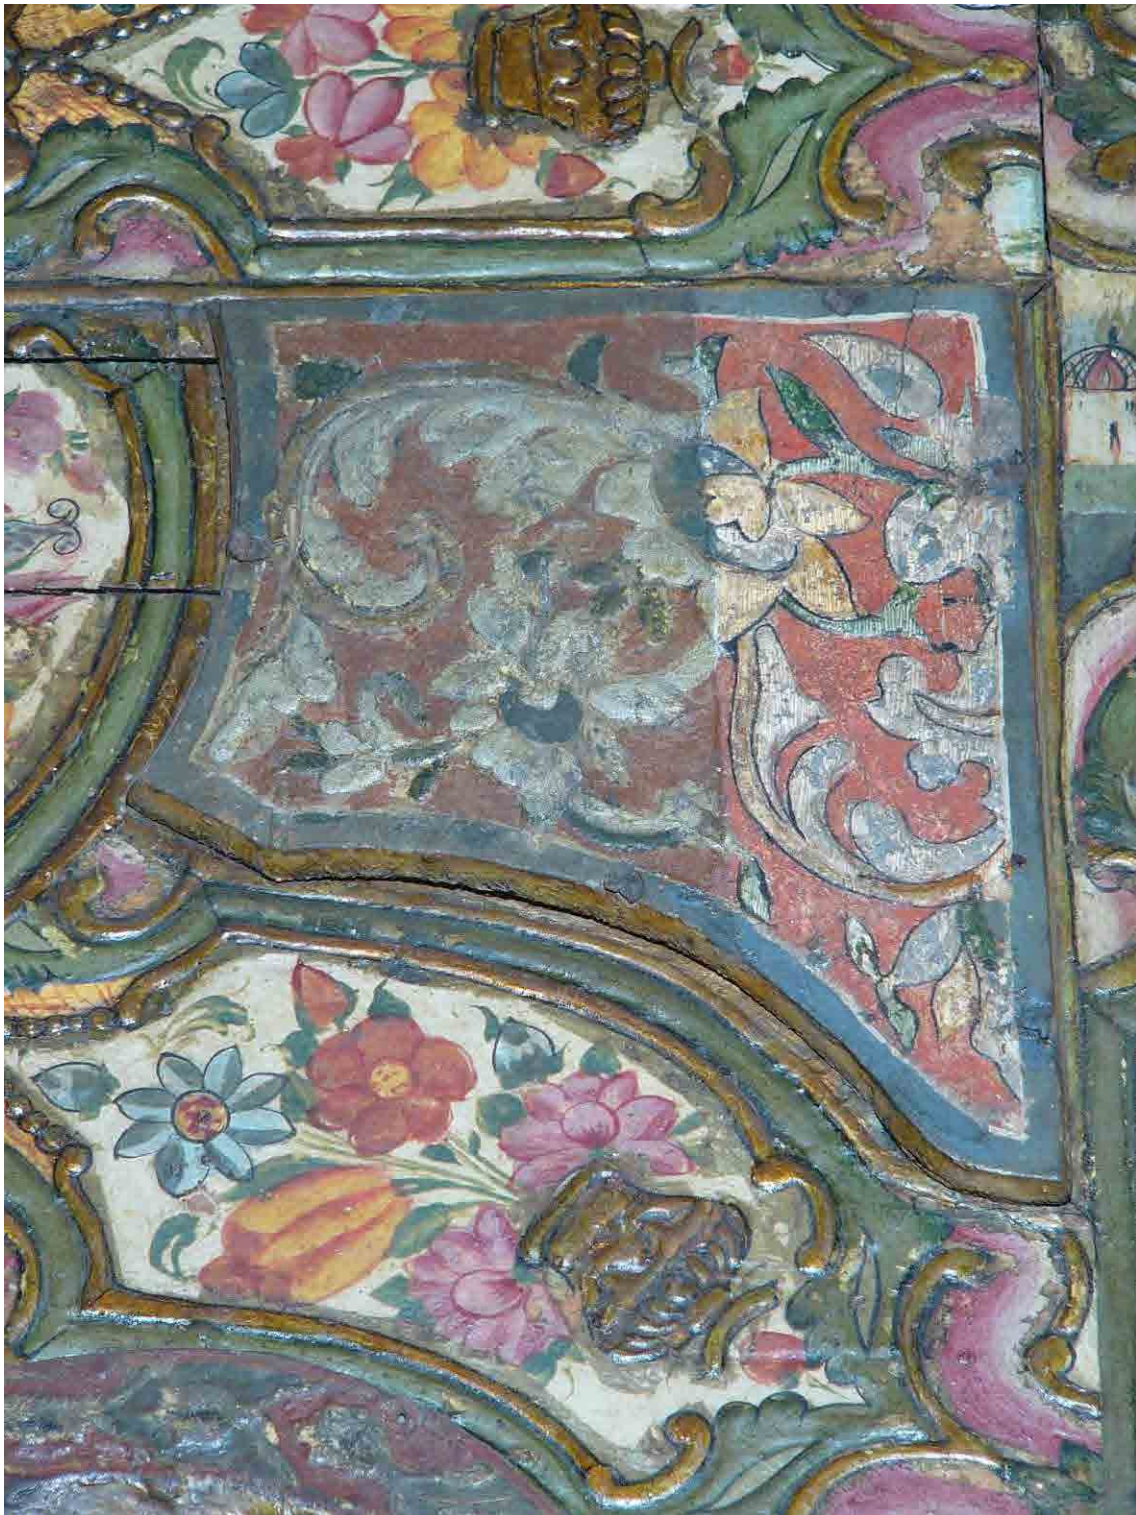
Abb. 594: Damaskuszimmer Museum für Völkerkunde, Dresden, rechte Hälfte der Hauptwand, auf der rechten Hälfte der Füllung ist die spätere Übermalung abgenommen

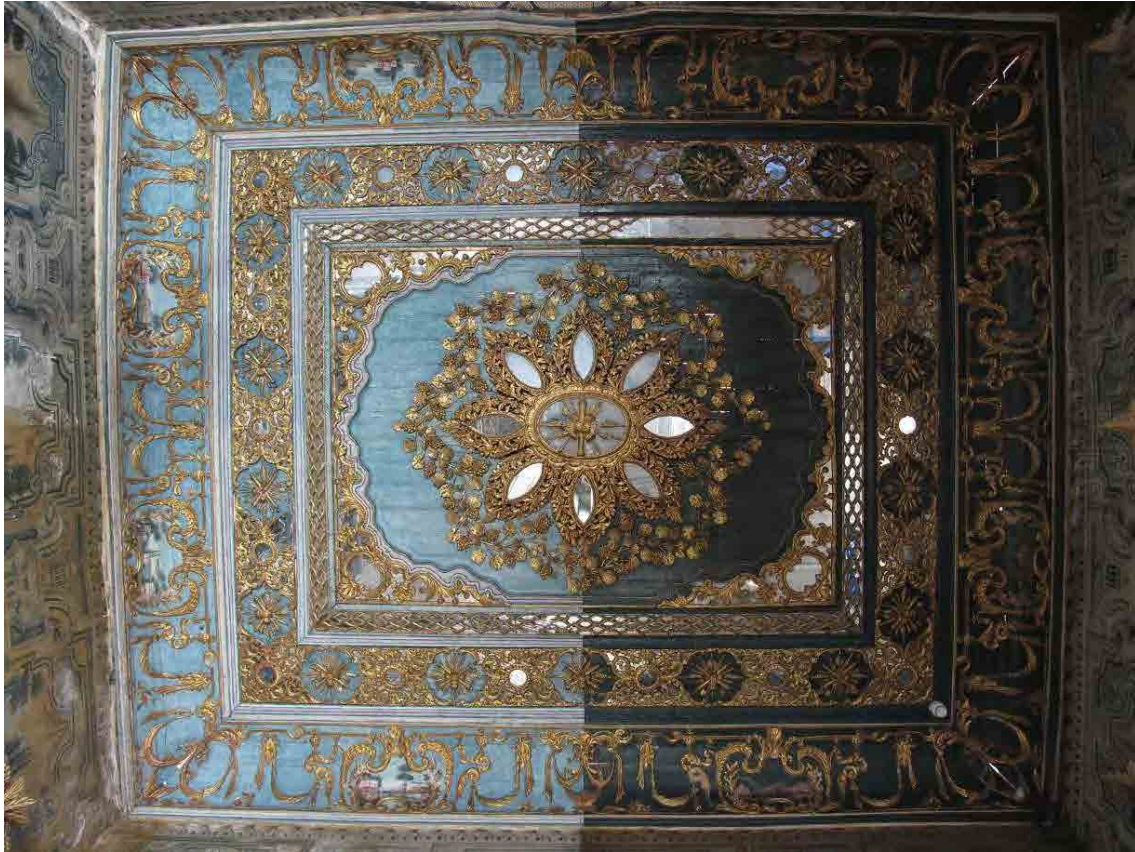
Abb. 595: Bait Nizām, Kat.-Nr. XIII-334, Weintraubenzimmer, *ṭazar*-Decke während der Abnahme der Übermalung, Mai 2011, ausgeführt von Shadi Khalil

Zahlreiche Holzvertäfelungen erhielten im Laufe der Zeit neue Farbanstriche. Neben monochromen oder mit wenigen Farben schlicht bemalten Versionen gibt es vereinzelt auch aufwändigere Neufassungen.<sup>677</sup> Nach Abnahme der späteren Übermalungen sind häufig gut erhaltene Originalfassungen hoher Qualität wieder sichtbar (Abb. 591 - Abb. 593). Ein spektakuläres Beispiel ist das Weintraubenzimmer im Bait Nizām, dessen originale Oberflächen 2011 während des vom Aga Khan Trust for Culture durchgeführten Restaurierungsprojekts freigelegt wurde. Unter der monochromen, dunkelgrünen Übermalung lag ein ungeahnter Detailreichtum verborgen, der sich zudem in einer völlig anderen Farbigkeit zeigt (Abb. 595 - Abb. 600).

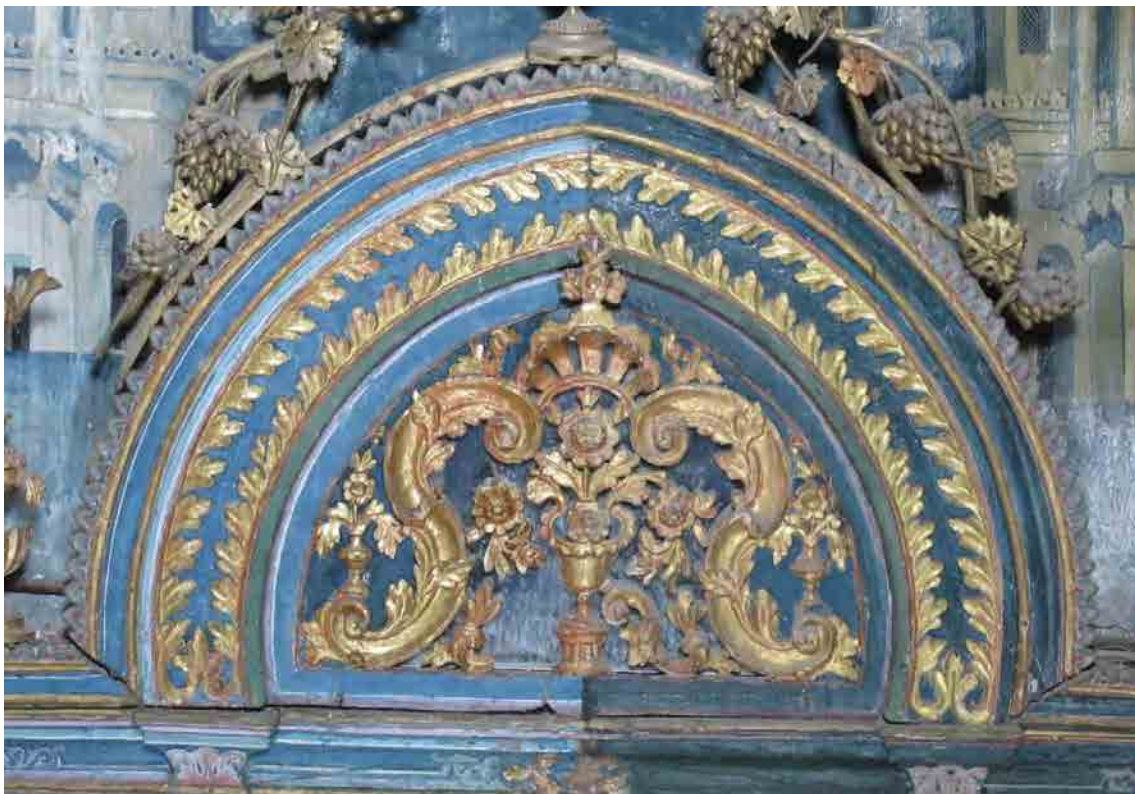
Abb. 596: Bait Nizām, Kat.-Nr. XIII-334, Weintraubenzimmer, Detail der Wandvertäfelung an der *ṭazar*-Ostwand während der Abnahme der Übermalung, Juli 2011, ausgeführt von Samah Ishtay

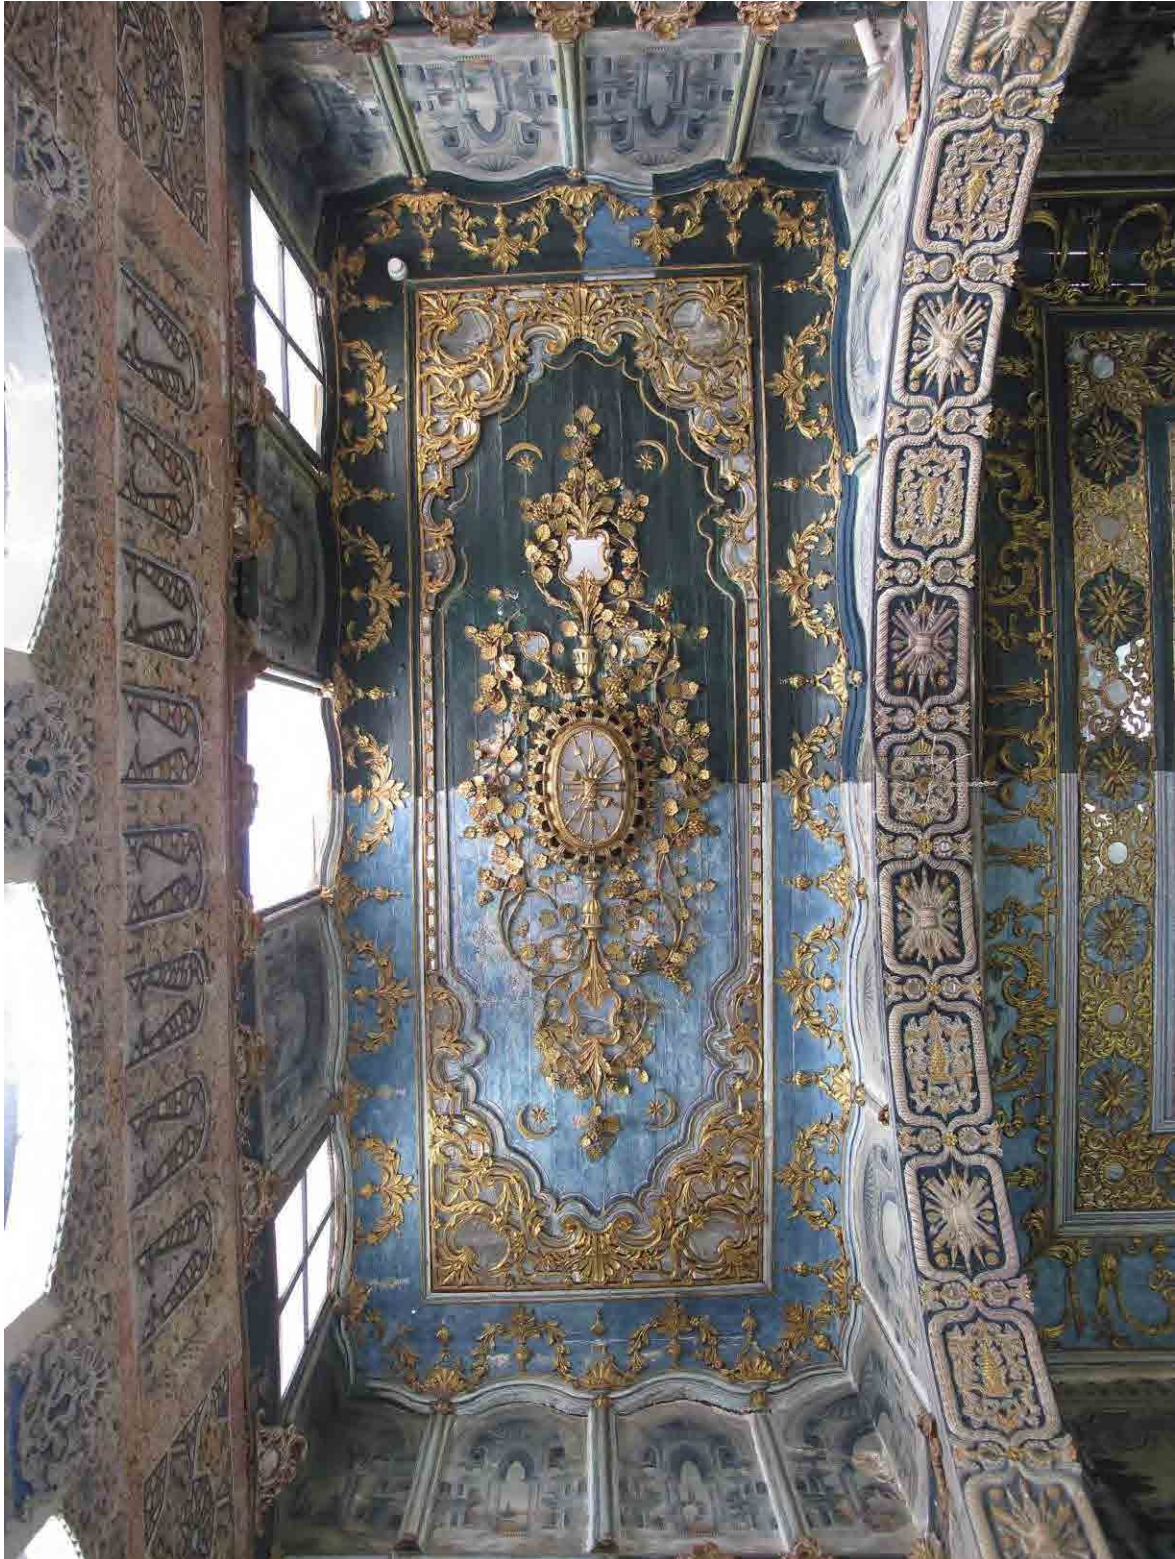
Abb. 597: Bait Nizām, Kat.-Nr. XIII-334, Weintraubenzimmer, 'ataba-Decke während der Abnahme der Übermalung, Juni 2011, ausgeführt von Shadi Khalil

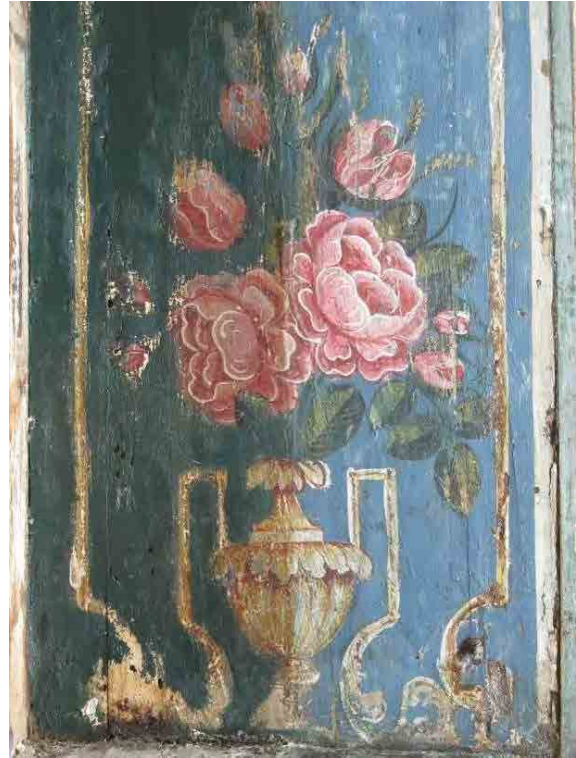
Abb. 599: Bait Nizām, Kat.-Nr. XIII-334, Weintraubenzimmer, Detail der Wandvertäfelung an der *tazar*-Ostwand während der Abnahme der Übermalung, Juli 2011, ausgeführt von Samah Ishtay

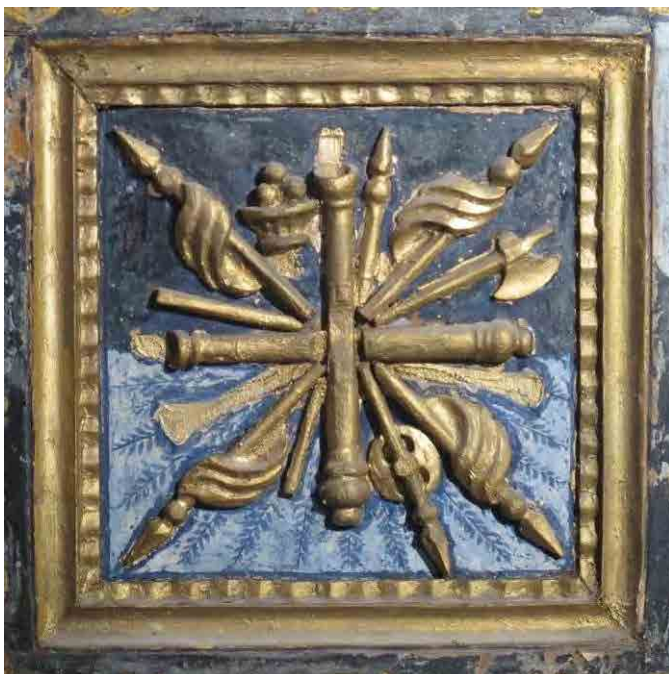
Abb. 600: Bait Nizām, Kat.-Nr. XIII-334, Weintraubenzimmer, Detail der großen Wandschranktür an der *tazar*-Südwand während der Abnahme der Übermalung, Februar 2011

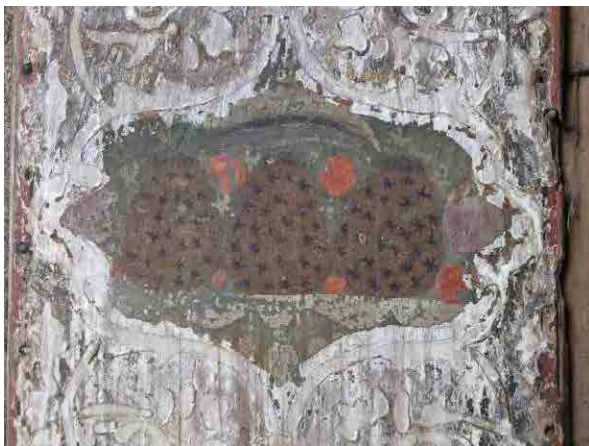
Abb. 601: Bait al-Afgānī / Habubātī, Kat.-Nr. XIII-345, *qā'a* westlich des *īwān*, Detail der Wandvertäfelung mit Fruchtschalenkartusche

Damaszener berichteten, dass es durchaus gängige Praxis gewesen sei, auch die holzgetäfelten Zimmer zum Zwecke der Reinigung mit einem Wasserschlauch abzuspritzen. Auf vielen Oberflächen finden sich deutliche Spuren dieser Reinigungsmethode: Die mit Gips-Leim-Masse plastisch modellierten Ornamente sind weitgehend „abgewaschen“, zurück blieben weiße Fehlstellen, in denen nur noch die Grundierung bzw. das Holz sichtbar sind.

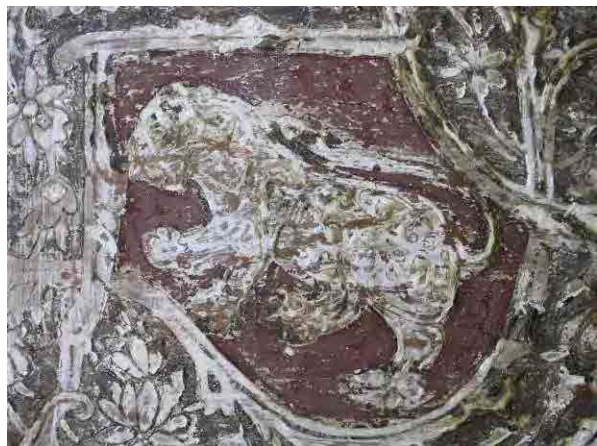
Abb. 602: Bait al-Afgānī / Habubātī, Kat.-Nr. XIII-345, *qā'a* westlich des *īwān*, Detail der Türfüllung von der großen Wandschranktür der Westwand mit Darstellung eines Raubtieres

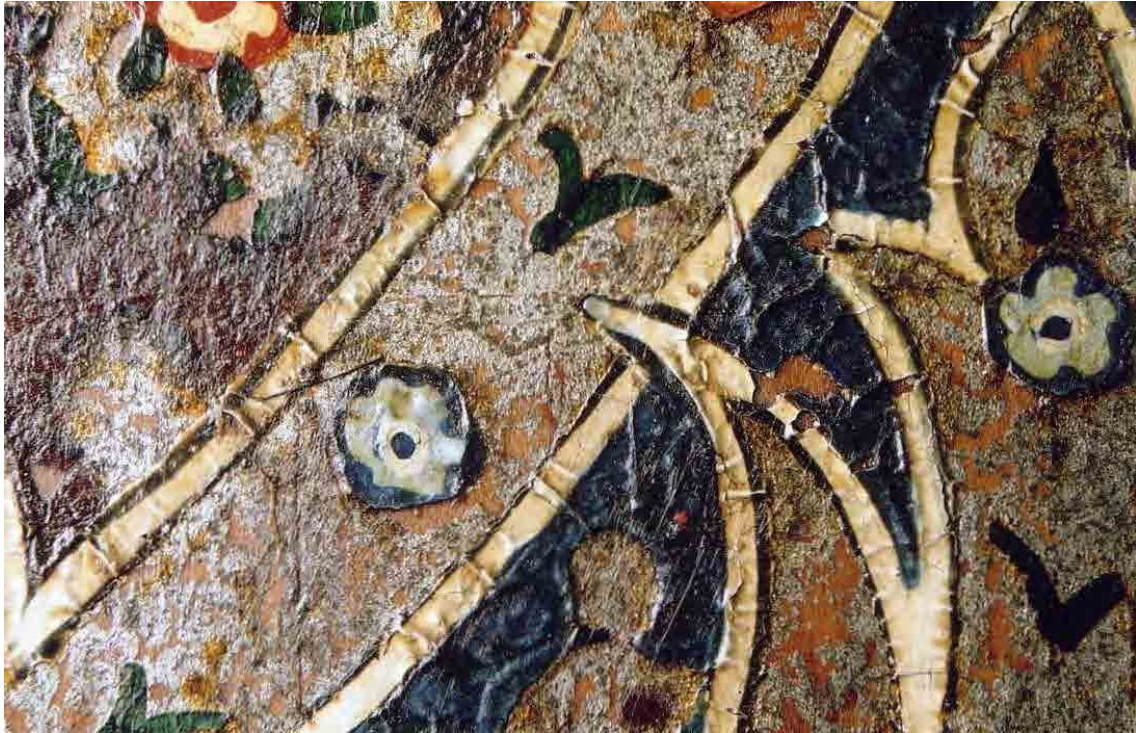
Abb. 603: Aleppo-Zimmer, Berlin, Paneel C5, nahezu vollständige totale Verputzung des zweischichtigen, gelben Lacks im Berliner Aleppo-Zimmer, unter allen gemalten Details ist die originale gelbe Lackschicht erhalten, auf den freien Flächen zwischen den Malereien sind nur winzige Reste auf der nun frei liegenden Zinnfolie bewahrt

Während früherer Oberflächenreinigung oder Firnisabnahmen wurden auf manchen Oberflächen Lösemittel verwendet, die auch die originalen Farblacke entfernten. Solche Verputzungen sind häufig auf zinnfoliebelegten Flächen zu beobachten, da die gelben und orangefarbenen Lacke in der Regel in organischen polaren Lösemitteln extrem leicht löslich sind. Daher sieht man heute in manchen Zimmern silberfarbene Flächen, die im originalen Zustand nicht existierten (Abb. 603, Abb. 605). Diese Flächen waren ursprünglich mit gelben oder orangefarbenen Lackschichten überzogen und erzeugten damit den Eindruck von Gold.

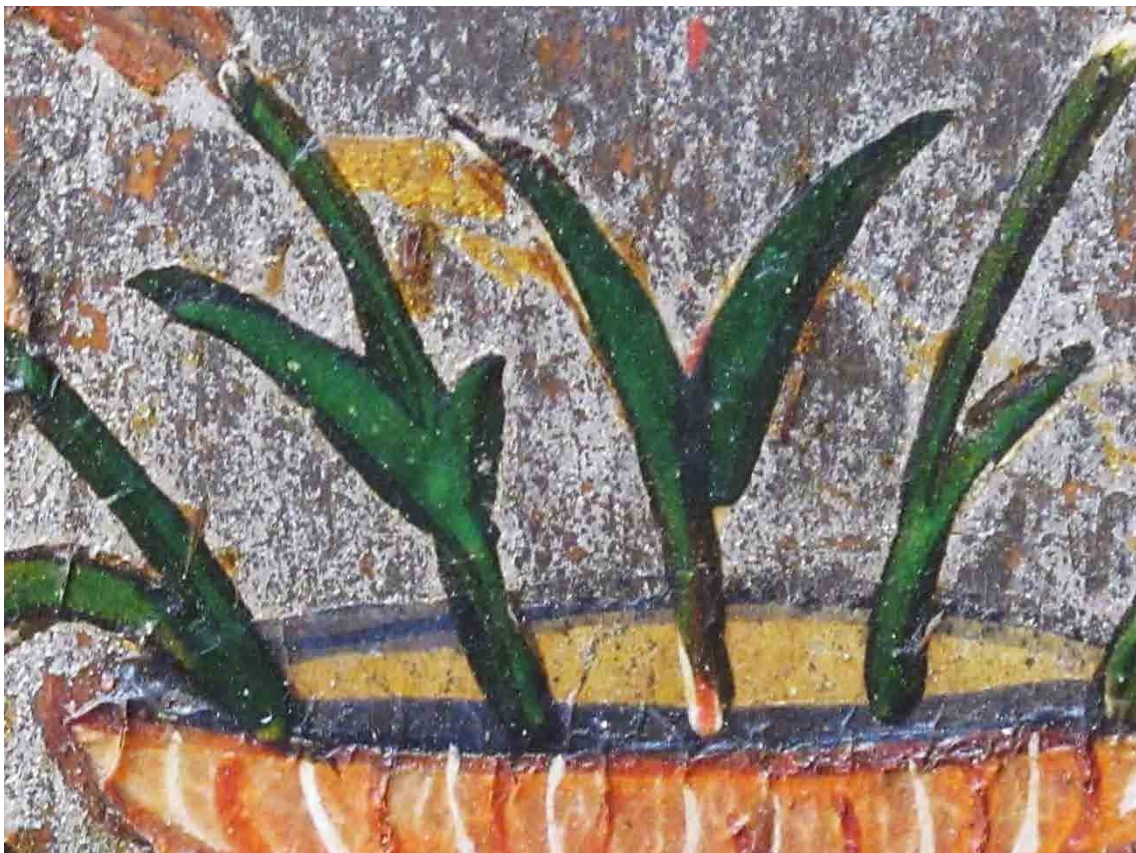
Abb. 604: Aleppo-Zimmer, Museum für Islamische Kunst, Berlin, Paneel A5, Detail aus Abb. 605, winzige Reste der originalen gelben Lackschicht belegen, dass die Oberfläche ursprünglich golden wirkte statt heute silbern

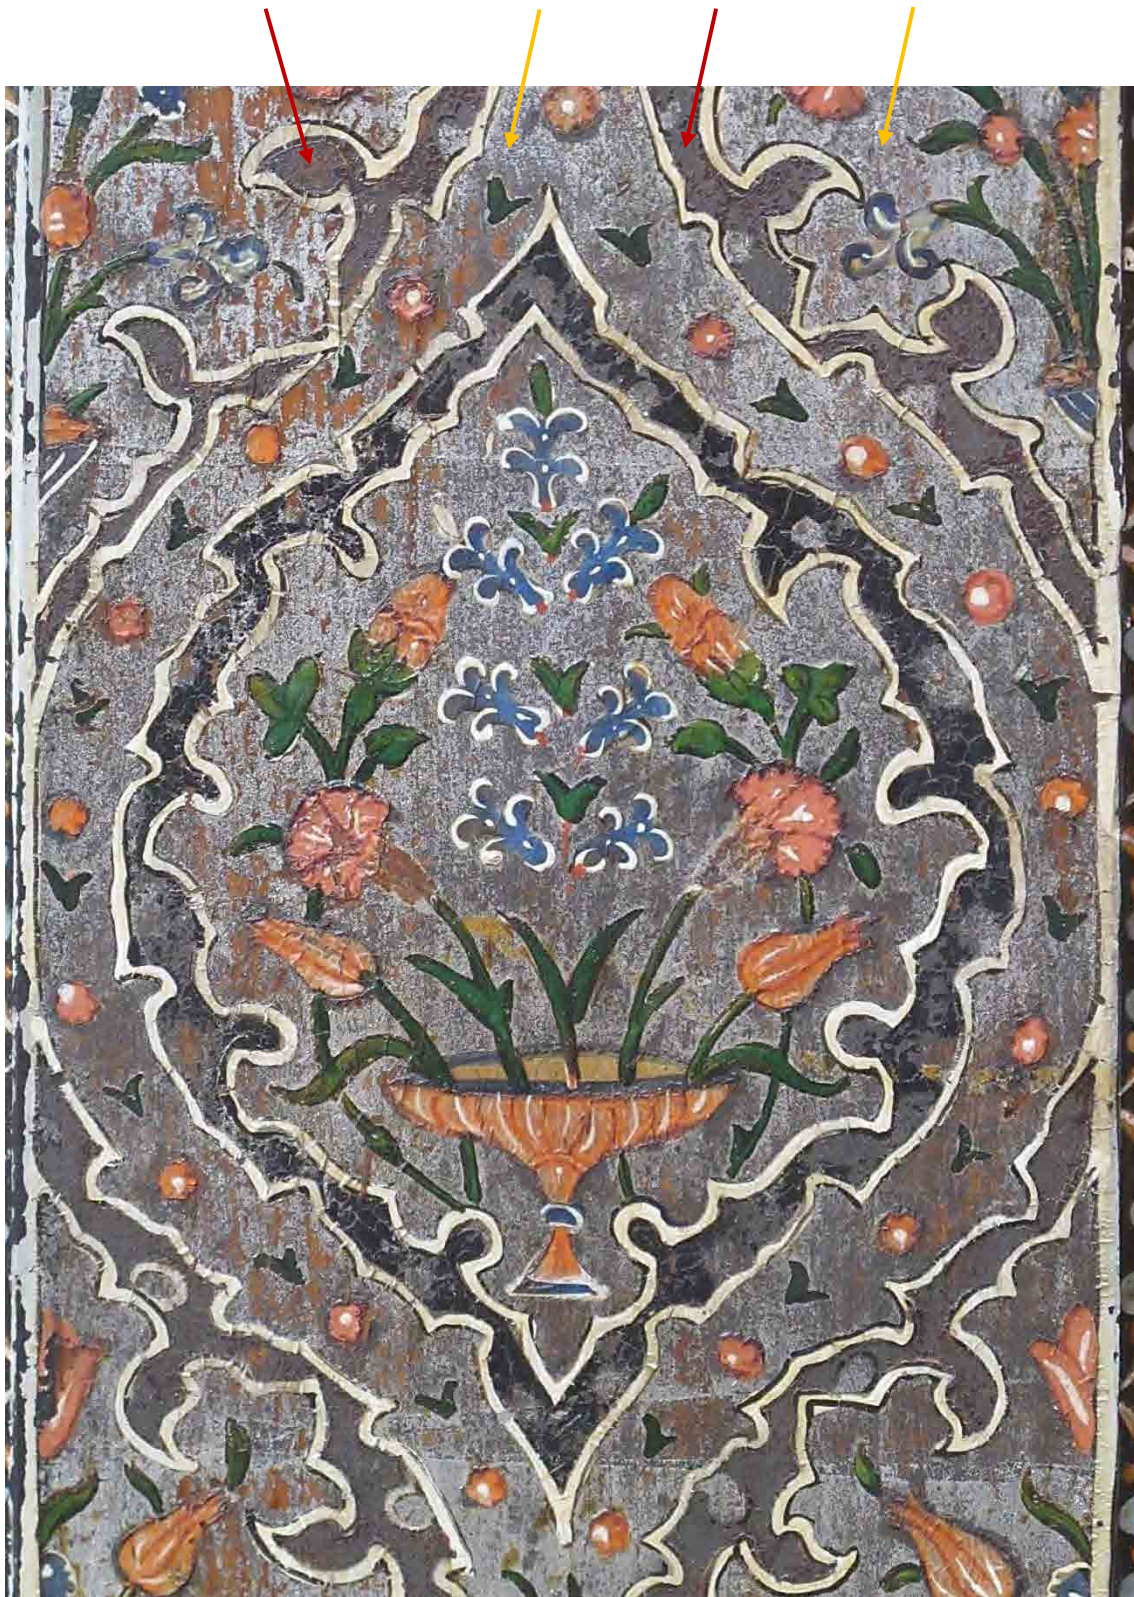
Abb. 605: Aleppo-Zimmer, Museum für Islamische Kunst, Berlin, Paneel A5, Verputzung der gelben Lackschicht führt zu silbernem statt goldenem Farbton der Oberfläche; der Korrosionsgrad der Zinnfolie auf dem Paneel variiert in Abhängigkeit von dem darüber liegenden originalen, farbigen Lack, unter dem dunkelroten Lack (rote Pfeile) ist die Zinnfolie stärker verschwärzt als unter dem gelben Lack (gelbe Pfeile)

aufweisen. In diesen Räumen finden sich später aufgetragene Firnisse an den Wänden (Abb. 558), aber nicht an den Decken, da das Firnissen einer hohen Leiter bzw. eines Gerüst bedurft hätte (Abb. 559). Nach bisherigen Beobachtungen liegt der Schluss nahe, dass die harzhaltigen Überzüge und die darin enthaltenen Harz- oder Fettsäuren die Korrosion beschleunigen. Im Aleppo-Zimmer, Museum für Islamische Kunst, Berlin, ist zu beobachten, dass der Korrosionsgrad der Zinnfolie auf ein und demselben Paneel variiert in Abhängigkeit von dem darüber liegenden originalen, farbigen Lack. Unter dem dunkelroten Lack ist die Zinnfolie stärker verschwärzt als unter dem gelben Lack (Abb. 605 S. 405).

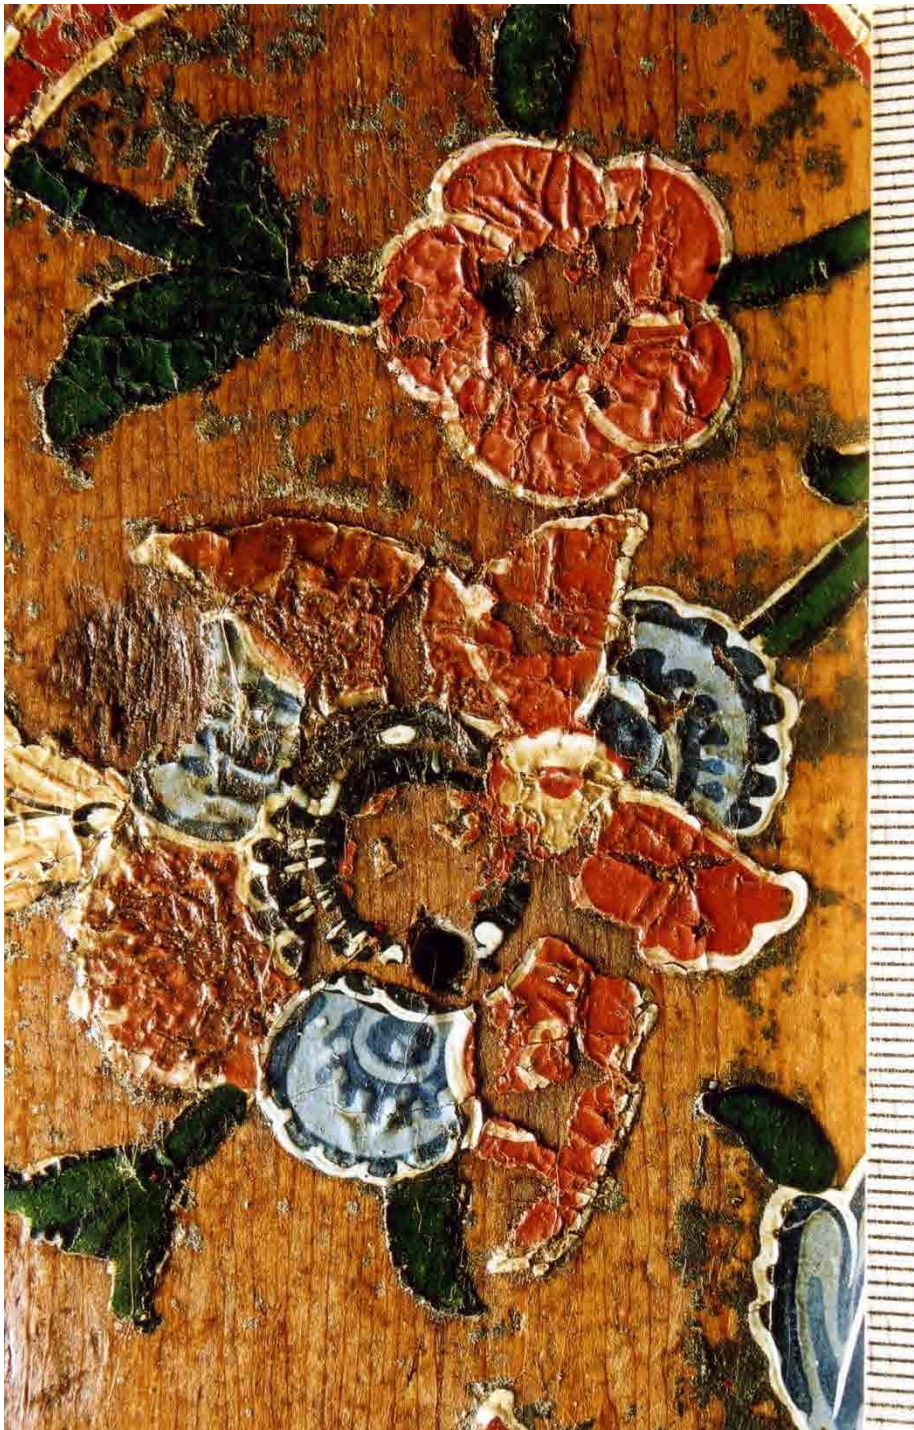
Abb. 606: Aleppo-Zimmer, Museum für Islamische Kunst, Berlin, Paneel B4, verschiedene Schadensbilder bei den Farben, Hintergrund völlig verputzt, ursprünglich Zinnfolie auf harzigem Anlegemittel mit gelbem Harzlack überzogen, totale Verputzung von Zinnfolie einschließlich des gelben Lacks, beide Lagen sind mit harzhaltigem Bindemittel ausgeführt und durch aggressive Lösemittel bzw. Abbeizer entfernt worden

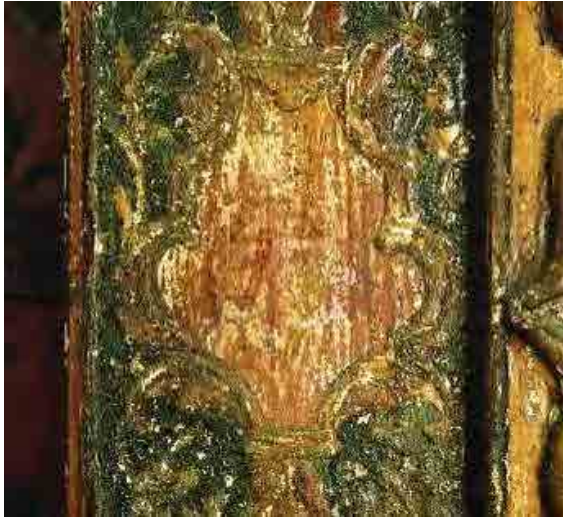
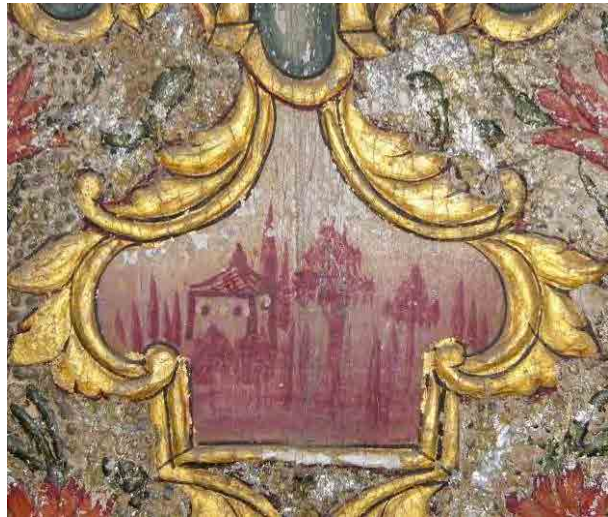
Abb. 607: Die rot gemalte Landschaft ist kaum noch zu erkennen, Arabicum, Villa Gutmann, Potsdam

Die transparenten roten Lasuren sind bei vielen Zimmern bereits verputzt, da die Farbschicht durch die geringe Schichtdicke durch mechanischen Abrieb beschädigt wurde.

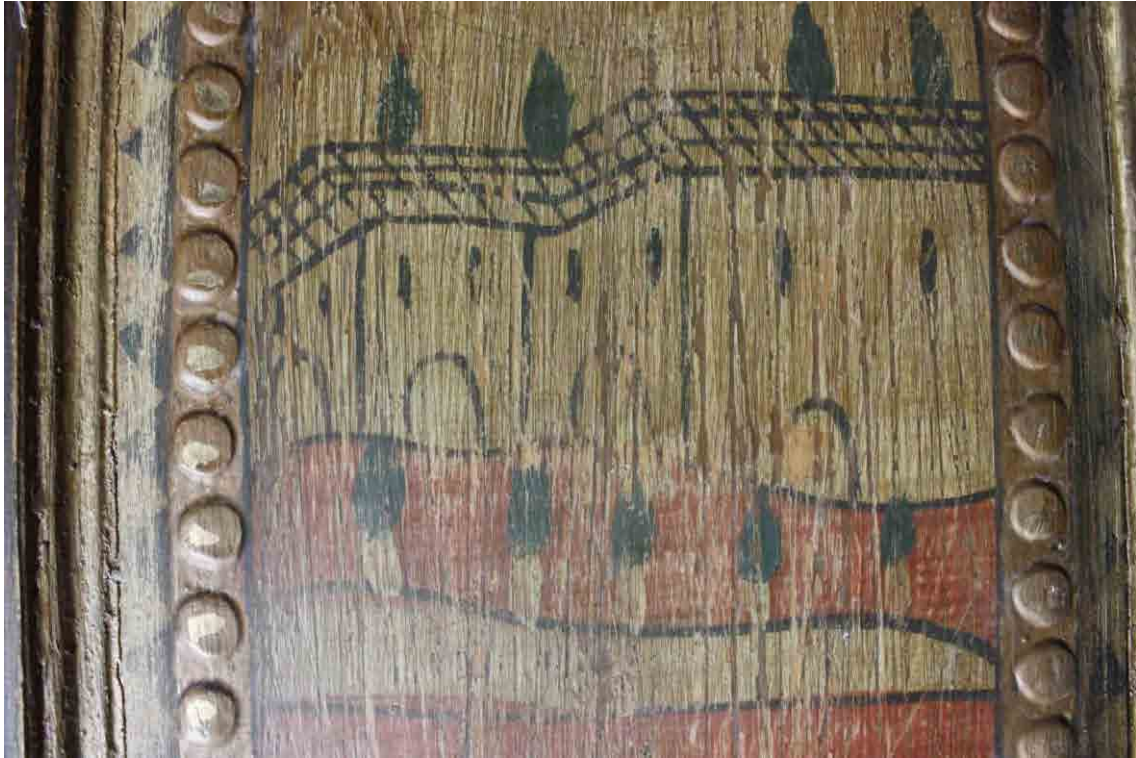
Abb. 609: Bait Farhī / al-Mu'allim, Damaskus, Kat.-Nr. XI-277, westlicher *barrānī*, Raum westlich des *īwān*, durch Abschleifen mit Sandpapier zerkratzte Oberfläche

Da unter Restaurierung in Syrien üblicherweise eine komplette Neubemalung verstanden wird, finden sich unzählige Räume, bei denen in jüngster Vergangenheit originale Oberflächen abgeschliffen und neu bemalt wurden, darunter so prominente Beispiele wie das Bait Farḥī / al-Mu‘allim, Kat.-Nr. XI-277, (2007-2009) oder das Bait aṭ-Ṭībī, Kat.-Nr. XXI-1193, (2006). Bedauerlicherweise sind insbesondere im letzten Jahrzehnt, bedingt durch den Bauboom in der Damaszener Altstadt und das Umwandeln von traditionellen Wohnhäusern in Hotels und Restaurants, zahlreiche historische Interieurs unwiederbringlich verloren gegangen.

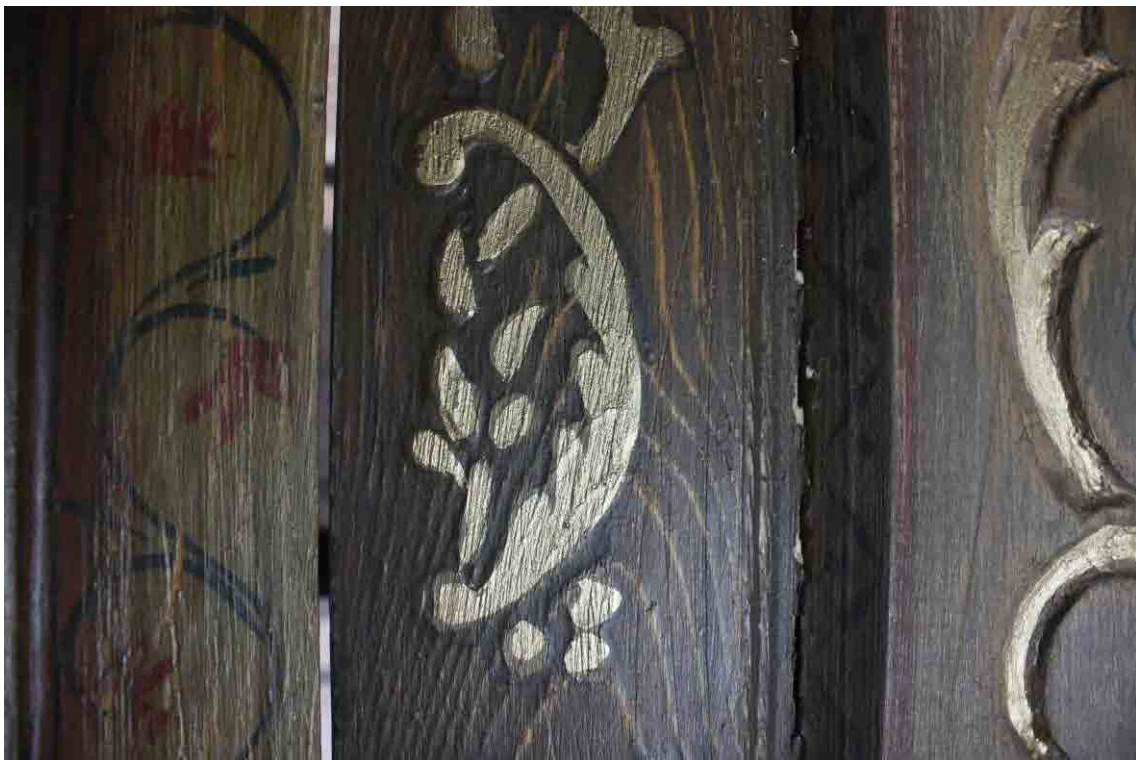
Abb. 610: Bait Farhī / al-Mu'allim, Damaskus, Kat.-Nr. XI-277, westlicher *barrānī*, Raum westlich des *īwān*, durch Abschleifen mit Sandpapier zerkratzte Oberfläche

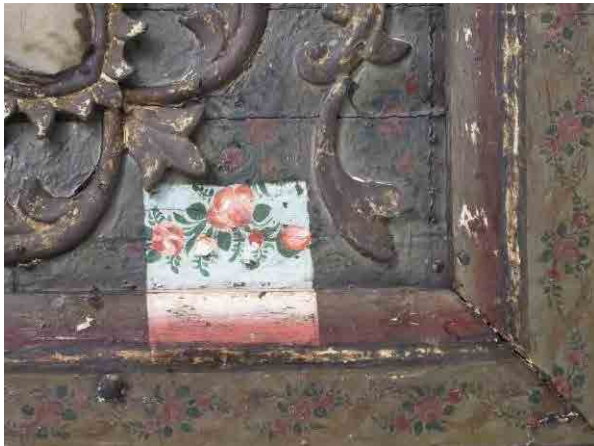
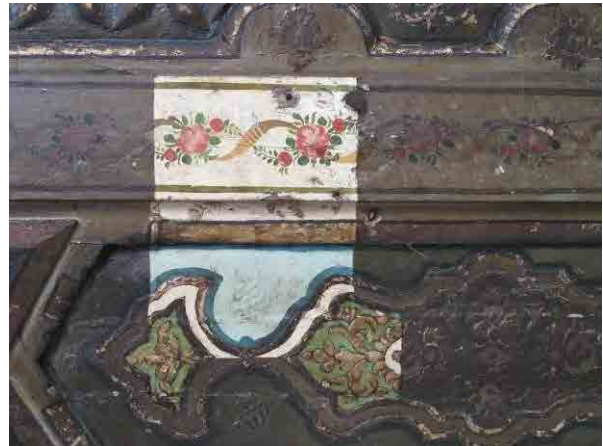
Abb. 611, Abb. 612: Bait Salīm al-Quwatlī, Kat. Nr. XVIII-408, Raum im EG des Ostflügels, Proben zur Abnahme der Rußbeläge, ausgeführt von Shadi Khalil, März 2010

Manche ehemalige Empfangszimmer wurden durch die veränderte Nutzung der Räume und Aufteilung der Häuser in kleinere Wohneinheiten in eine Küche umgewandelt. Auf den Holzoberflächen finden sich schwarze Rußablagerungen, welche die ursprüngliche Farbigkeit kaum erahnen lassen.

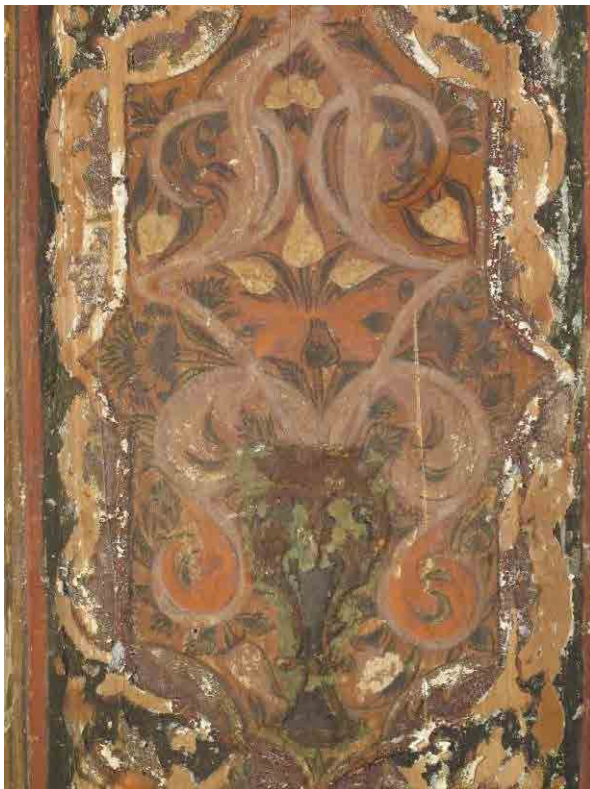
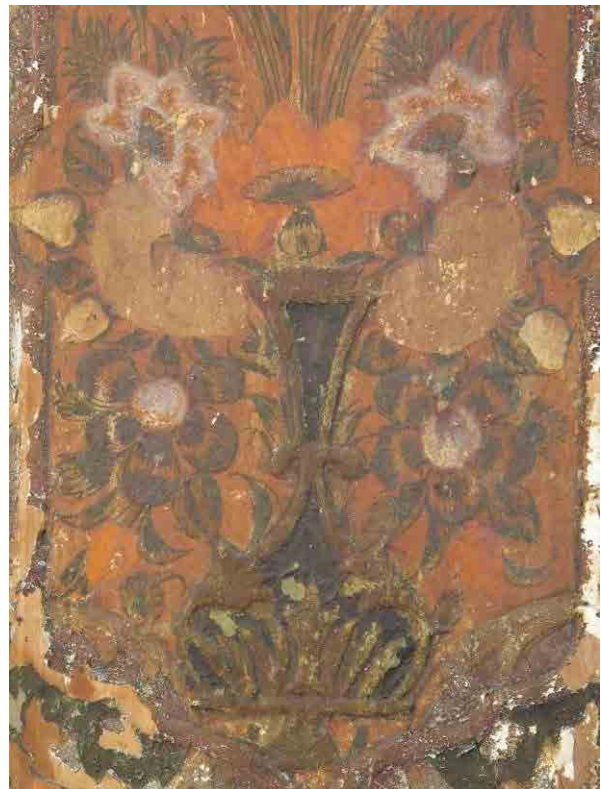
Abb. 614, Abb. 615: Arabicum, Villa Gutmann, Potsdam, hellgraue Schimmelbeläge auf Ranken und Blüten

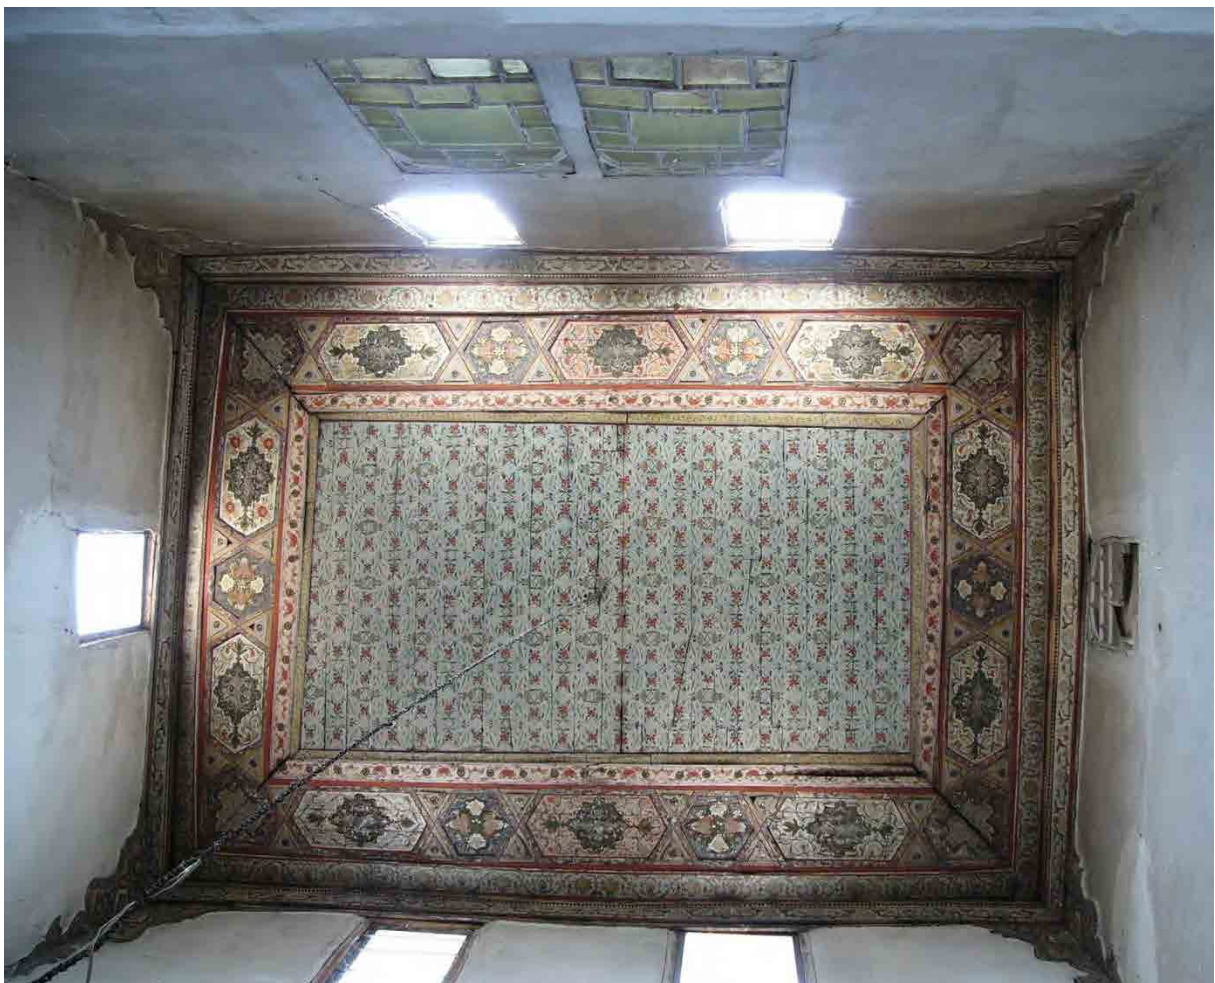
Abb. 616: Decke der *'ataba*

In diesem Haus befindet sich im Westflügel eine *qā'a* (datiert *ramadān* 1243 H / März-April 1828), deren Deckenvertäfelungen vollkommen ohne jegliche Überarbeitung oder Restaurierung erhalten sind. Die Wandvertäfelung des *ṭazar* weist zwar durch Wassereinwirkung beschädigte und verloren gegangene Pastiglia-Ornamente auf, die Farbigkeit der erhaltenen Bemalung vermittelt jedoch noch den Eindruck der ursprünglichen Oberflächengestaltung. Die originale Farbpalette ist lediglich durch die korrodierten Schlagmetallauflagen beeinträchtigt. Die Brillanz der Farben ist hingegen weitgehend unverändert erhalten. In diesem Zimmer kommen keine Blattgoldapplikationen vor, sondern ausnahmslos Zinnfolie und Schlagmetalle. Bei den Schlagmetallen ist auf vielen Teilen nicht mehr nachvollziehbar, welche Farbe sie ursprünglich hatten, da sie vollständig korrodiert sind. Den braunen und grünen Korrosionsprodukten nach zu urteilen, gab es zwei verschiedene Schlagmetallfarben.

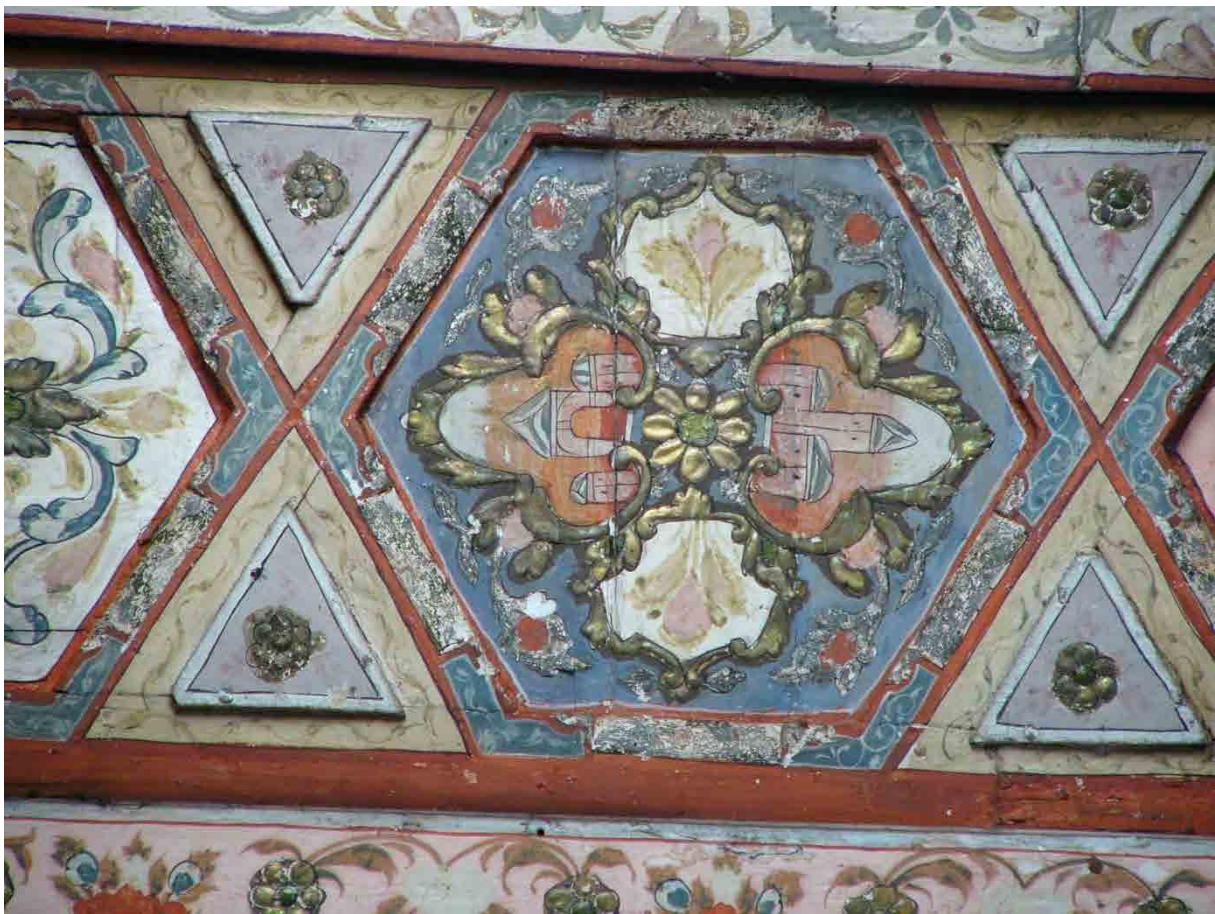
Abb. 618: Detail des äußeren Rahmens der 'ataba-Decke

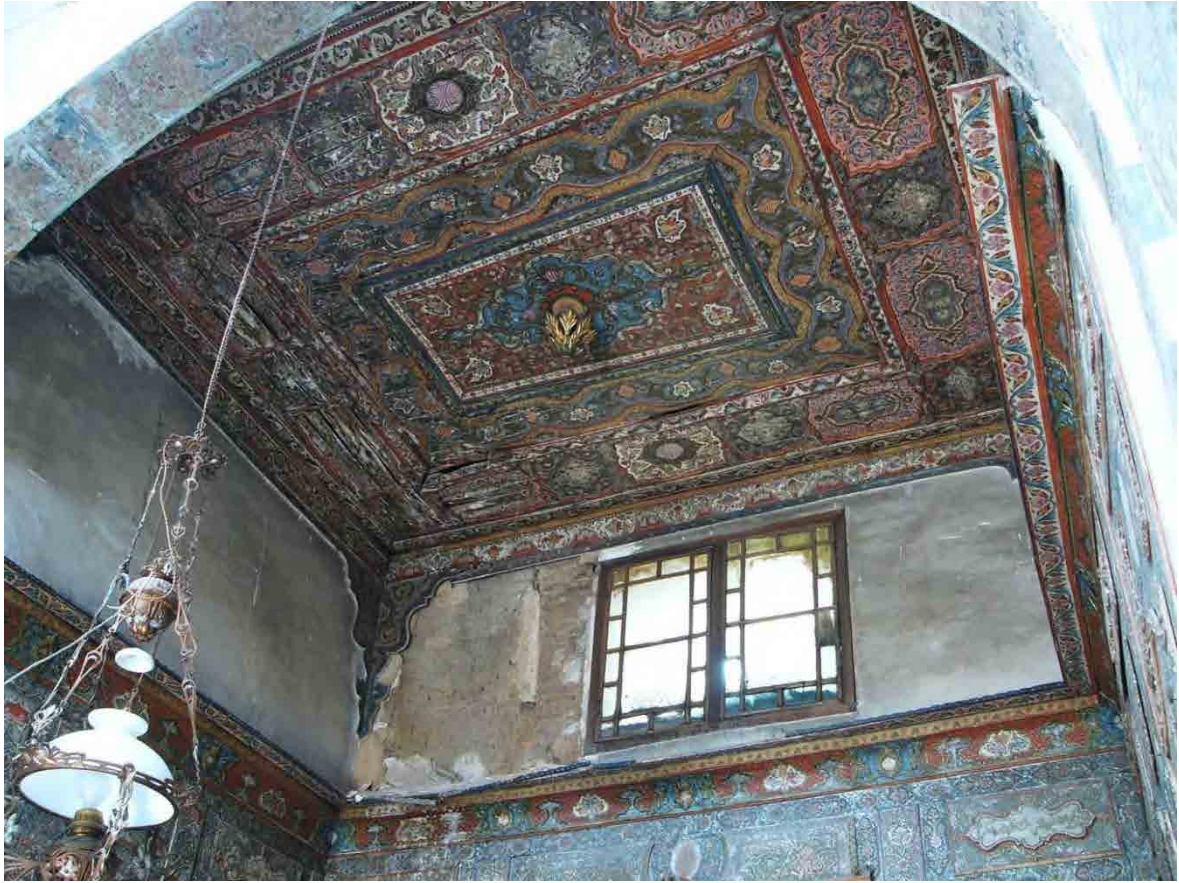
Abb. 619: *tazar*-Decke der *qā'a* im Westflügel

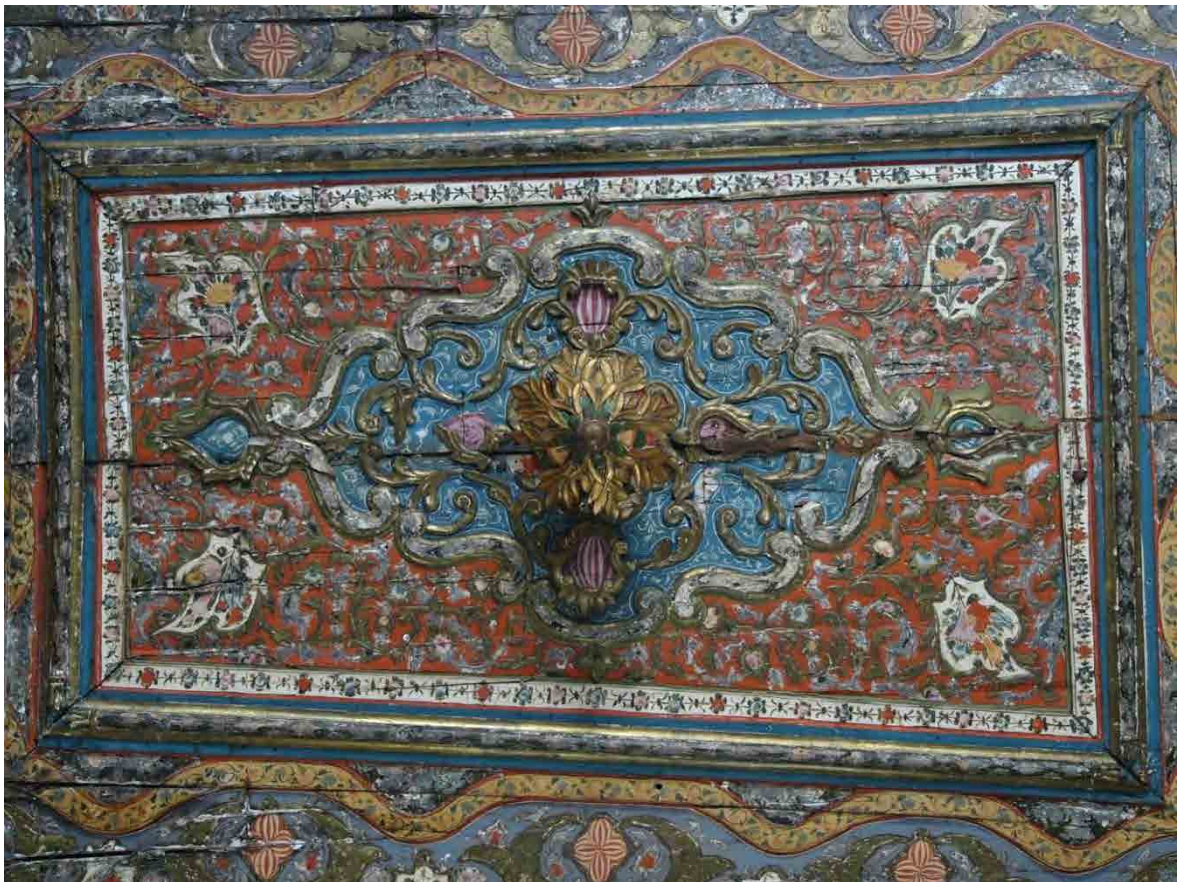
Abb. 620: Mittelfeld der *tazar*-Decke
