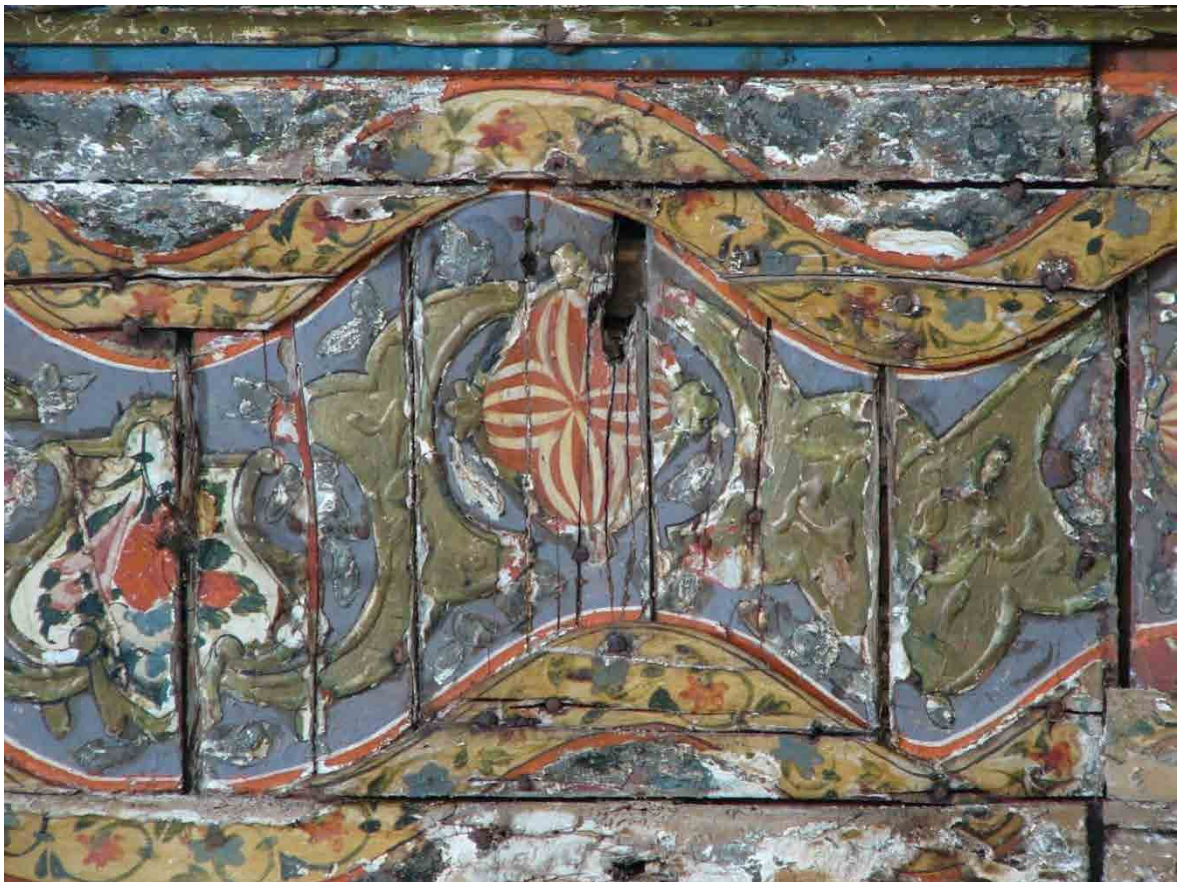
Abb. 622: Detail der *tazar*-Decke, innerer Rahmen

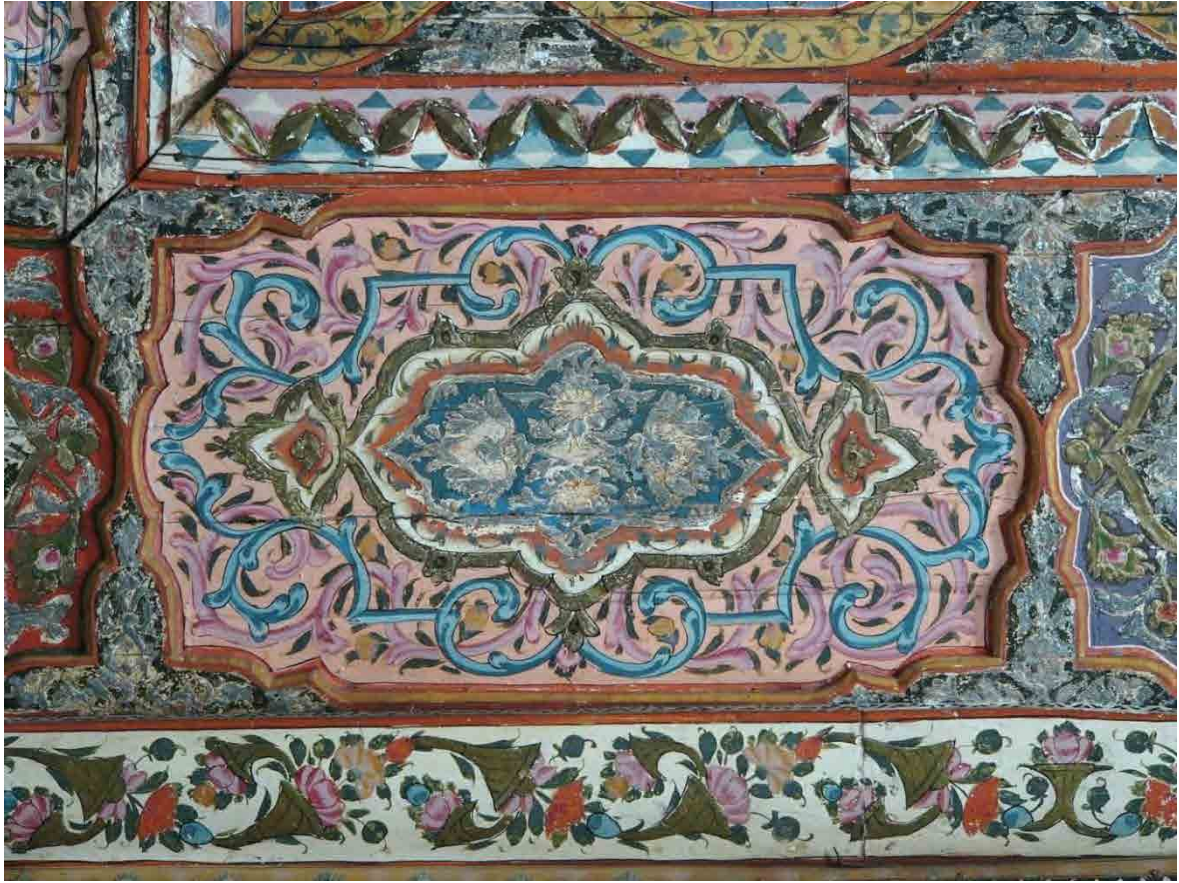
Abb. 623: Detail der *tazar*-Decke, äußerer Rahmen

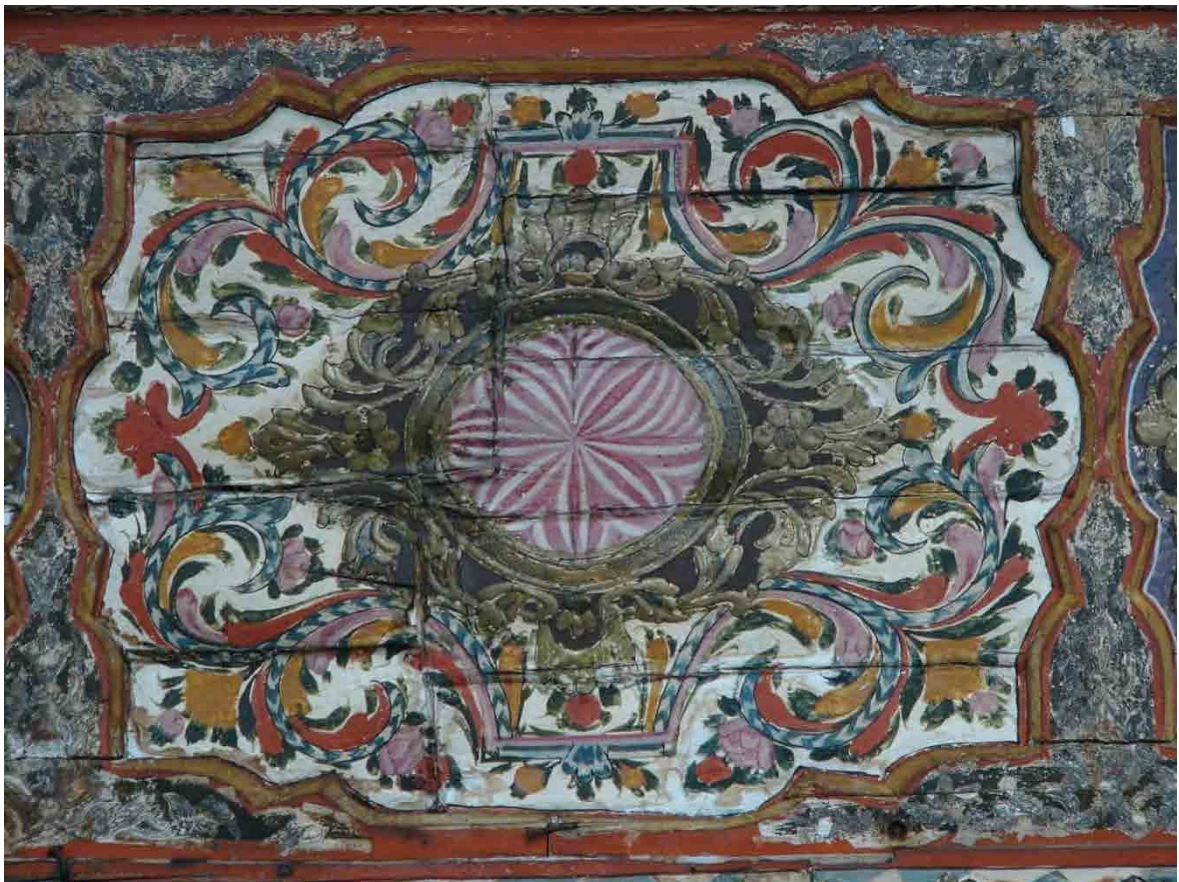
Abb. 624: Detail der *tazar*-Decke, äußerer Rahmen

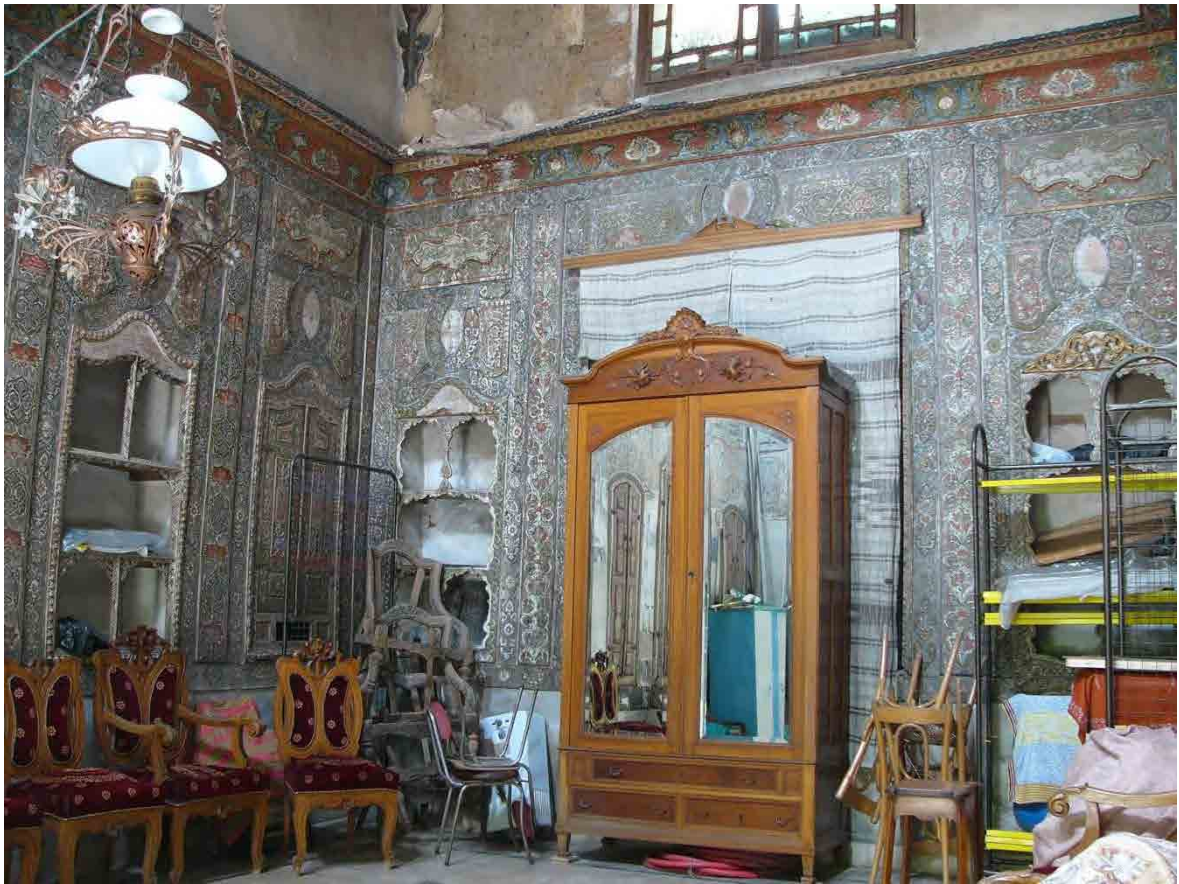
Abb. 625: Süd- und Westwand der Vertäfelung im *țazar*

In diesem Haus befindet sich im Westflügel eine *qā'a* (datiert *ramadān* 1243 H / März-April 1828), deren Deckenvertäfelungen vollkommen ohne jegliche Überarbeitung oder Restaurierung erhalten sind. Die Wandvertäfelung des *ṭazar* weist zwar durch Wassereinwirkung beschädigte und verloren gegangene Pastiglia-Ornamente auf, die Farbigkeit der erhaltenen Bemalung vermittelt jedoch noch den Eindruck der ursprünglichen Oberflächengestaltung. Die originale Farbpalette ist lediglich durch die korrodierten Schlagmetallauflagen beeinträchtigt. Die Brillanz der Farben ist hingegen weitgehend unverändert erhalten. In diesem Zimmer kommen keine Blattgoldapplikationen vor, sondern ausnahmslos Zinnfolie und Schlagmetalle. Bei den Schlagmetallen ist auf vielen Teilen nicht mehr nachvollziehbar, welche Farbe sie ursprünglich hatten, da sie vollständig korrodiert sind. Den braunen und grünen Korrosionsprodukten nach zu urteilen, gab es zwei verschiedene Schlagmetallfarben.

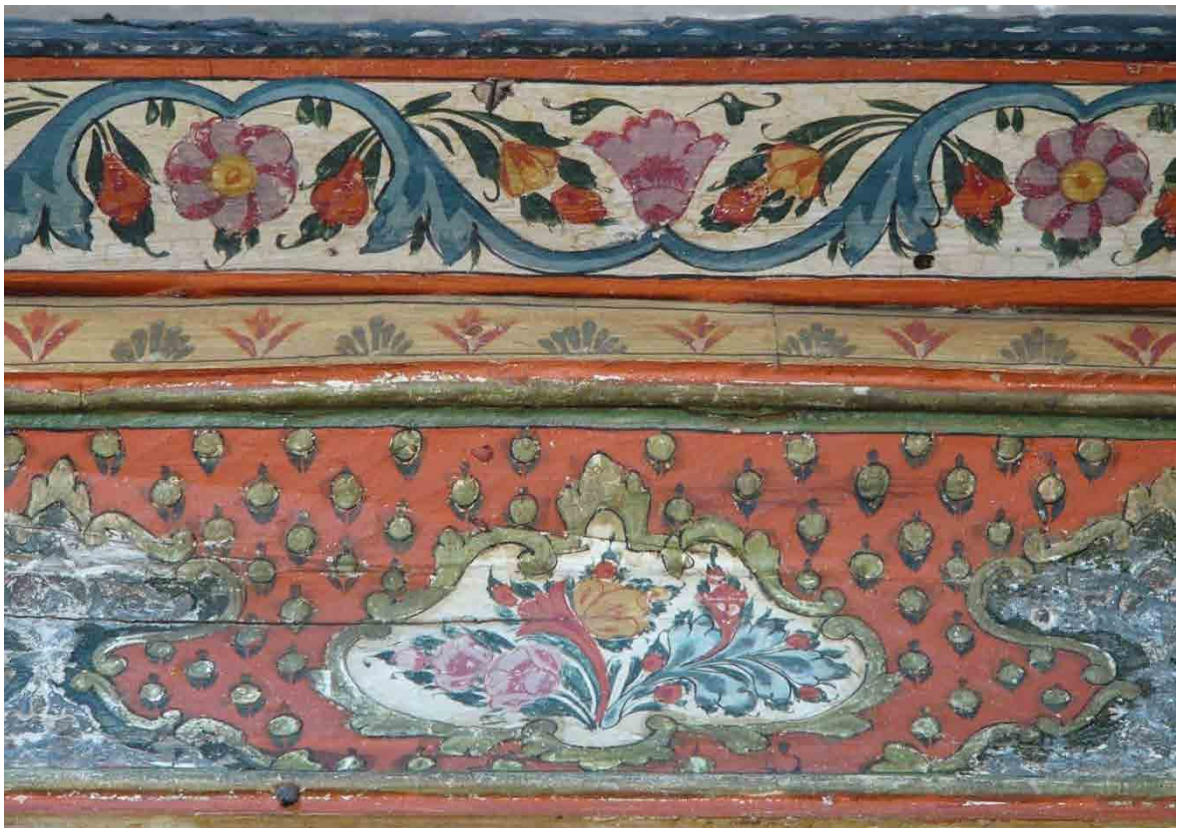
Abb. 626: Ausschnitte des Wandvertäfelungsgesimses im *țazar*

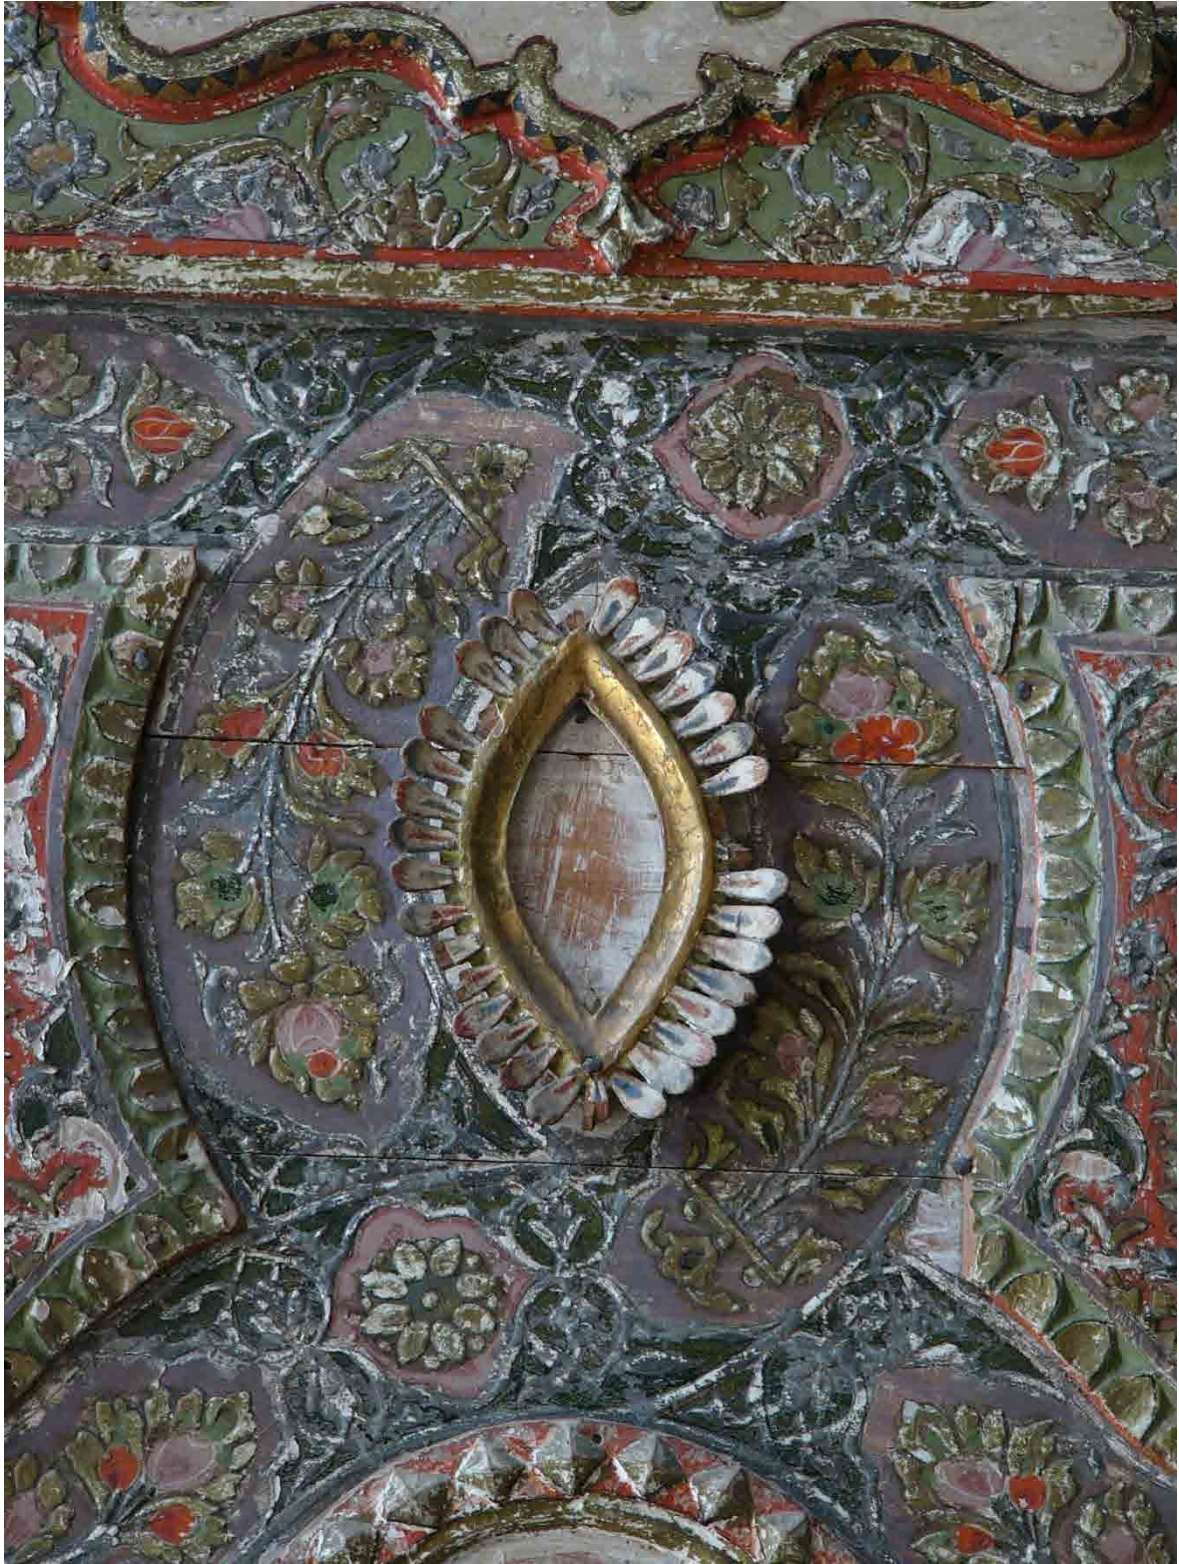
Abb. 627: *çazar*-Südwand, Detail oberhalb der mittleren Tür
